Artikel: Archäologische Untersuchungen an der Kirche St. Martin in Chur

Autor: Descoeudres, Georges / Carigiet, Augustin

Archäologische Untersuchungen an der Kirche St. Martin in Chur

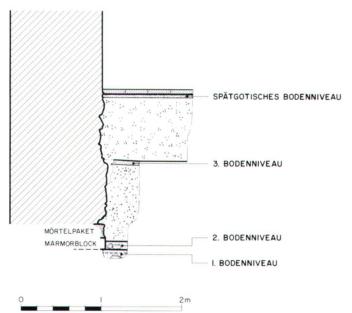
Abb. 3 Schematisiertes Profil der Sondierung in der Südwestecke; West-Ost-Schnitt mit Ansicht gegen Norden. Massstab 1:50.

Als weitere wichtige Korrektur zu den bisherigen Erkenntnissen konnte sowohl aufgrund der Untersuchungen an der Westwand der bestehenden Kirche (vgl. Abb. 18) als auch bei einer Sondierung in der Südwestecke des Langhauses der Nachweis erbracht werden, dass die Westwand mit dem Bau der heutigen Kirche gesamtheitlich erneuert worden ist. Beobachtungen in der erwähnten Sondierung (vgl. Abb. 3) zeigten, dass der älteste gefasste, wohl mit der karolingischen Anlage entstandene Fussboden ein Mörtelestrich war und ziemlich genau 2 m unter dem spätgotischen Fussbodenniveau lag. Nach den Feststellungen der

Zu einem nicht näher bestimmbaren Zeitpunkt ist in der westlichsten Blendarkade der Südfassade der karolingischen Kirche ein Hocheingang eingebrochen worden. Da Beobachtungen in der oben erwähnten Innensondierung (vgl. Abb. 3) gezeigt hatten, dass das karolingische Innenniveau 2 m unterhalb des spätgotischen gelegen hatte, wird man eine gewisse Aufhöhung auch der Aussenniveaus anzunehmen haben und für die Situierung des Hocheinganges bezüglich der Gehniveaus in Rechnung ziehen müssen. Dieser ist mit einer hölzernen Schwelle und einem ebenfalls hölzernen Türrahmen angelegt worden. Wie anzunehmen ist gleichzeitig, wurde an der Fassade ein Podest errichtet. Der östliche der beiden dazugehörigen Tragbalken konnte indirekt anhand des zu seiner Verankerung notwendigen Mauerausbruchs nachgewiesen werden. Es ist anzunehmen, dass dieses Podest in Verbindung mit einer wohl von Ost nach West ansteigenden Aussentreppe zur Erschliessung des Hocheinganges stand, welcher mit grosser Wahrscheinlichkeit im Zusammenhang mit einer Empore im Innern der Kirche gesehen werden muss.

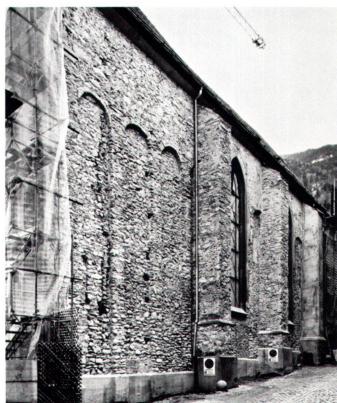
Abb. 4 Südfassade des Langhauses; Ansicht von Südwesten.

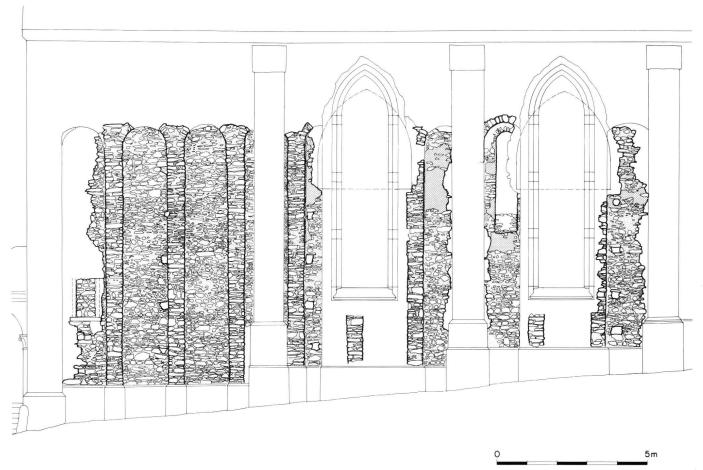
Abb. 5 Ausschnitt Südfassade; steingerechte Aufnahme der karolingischen Fassadenteile.

Eingriffe aufwies, sondern stellenweise auch von spätgotischen Strebepfeilern verstellt worden ist. Das mit dem karolingischen Vorgängerbau errichtete Mauerwerk zeigt zehn hohe und schlanke, je mit einem Rundbogen geschlossene, leicht zurückspringende Blendfelder (Abb. 5 und 11). Die Breite der Blendarkaden beträgt 1,39-1,45 m, die der dazwischenliegenden Lisenen 0,59-0,61 m mit einer Tiefe von 10-14 cm. Keiner der Blendbogen ist mehr vollständig erhalten. Der dritte von Osten, der als einziger noch weitgehend intakt ist, weist an den Keilsteinen Brandrötungen auf, was darauf hindeuten könnte, dass die übrigen Bogen durch Hitzeeinwirkungen beim Brand von 1464 - zu denken wäre vor allem an den Dachstuhl - zerstört worden sind. Beim nachfolgenden Wiederaufbau der Kirche wurden die Bogenkonstruktionen der Blenden mit Backsteinen mehrheitlich leicht abgeflacht restauriert. Desgleichen wurde die westlichste Blendarkade bei der Neuaufführung der Westwand weitgehend rekonstruiert. Mit diesen Massnahmen wollte man offenbar eine Ausmauerung der wenig tiefen Blendarkaden, welche aus Gründen der Adhäsion wohl nur mit Schwierigkeiten zu bewerkstelligen gewesen wäre, vermeiden.

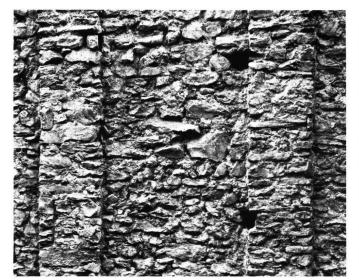
Abb.6 Detailaufnahme des karolingischen Mauerwerkes mit zwei Gerüstbalkenlöchern.

Das Mauerwerk ist nicht lagenweise aufgeführt worden; hingegen gewinnt man den Eindruck, dass es abschnittweise, zumeist in der Breite der Blendarkaden, in Paketen von drei bis vier Steinlagen Höhe aufgemauert worden ist. Man war bestrebt, mit dem von der Grösse her sehr unterschiedlichen Steinmaterial immer wieder horizontale Ausgleichsschichten zu schaffen (Abb. 6). So wirkt das Mauerwerk trotz der Heterogenität des Materials im ganzen dennoch erstaunlich homogen.

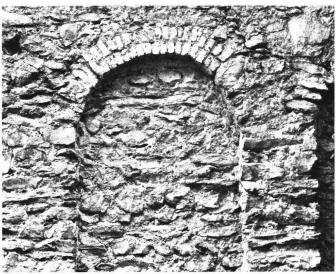
Abb. 7 Detail einer Blendarkade mit grösseren Flächen intakter Pietra rasa als Grundputz des karolingischen Baus. Die Backsteine stellen eine spätgotische Rekonstruktion des Blendbogens dar.

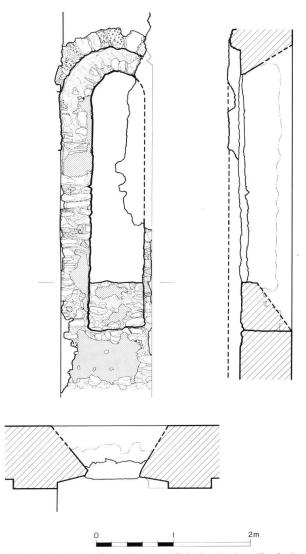
Abb. 8 Ansicht, Grundriss und Schnitt des karolingischen Fensters an der Südfassade mit einer nachträglichen Aufhöhung der Sohlbank. Massstab 1:50.

In der dritten Blendarkade von Osten konnte an der Südfassade ein ursprüngliches, d.h. mit dem karolingischen Bau entstandenes, auffallend hohes und im Vergleich dazu schmales Rundbogenfenster gefasst werden (Abb. 8 und 9). Auf seiner östlichen Seite war es im oberen Teil durch jüngere Eingriffe etwas beeinträchtigt; die formale Ausbildung der Fensteröffnung konnte dennoch bis zu einer Tiefe von 25 cm – eine vollständige Öffnung war leider nicht möglich – ermittelt werden.

Nachträglich zu dieser Verputzerneuerung ist die Sohlbank verändert worden. Die bisherige Fensterbrüstung wurde nach Entfernung der ursprünglichen Steinplatte um 0,60 m hinaufgesetzt, die Fensteröffnung somit dementsprechend verkleinert.²⁸ Aufgrund des Verlaufs von Ausbrüchen auf der Innenseite dieser Fensterbank, die offenbar für die statische Sicherung der späteren Vermauerung des Fensters notwendig waren, ist anzunehmen, dass die neue Sohlbank nach einem etwa 10 cm tiefen horizontalen Verlauf gegen das Innere abfiel. Auf der Innenseite dürfte die Fensteröffnung kaum Veränderungen erfahren haben; allem Anschein nach ist mit diesen baulichen Massnahmen lediglich die Form bzw. der Verlauf der Sohlbank verändert worden. An der Fassade wurde die Aufmauerung mit dem gleichen, stark kalkhaltigen Mörtel verputzt, mit welchem die neue Fensterbank aufgemauert worden war. In dieser Form hat das Fenster bis zum spätgo-

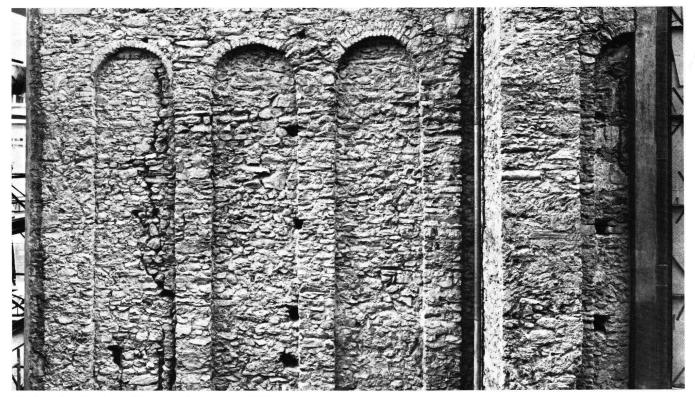
Abb. 11 Karolingische Blendarkaden an der Südfassade.

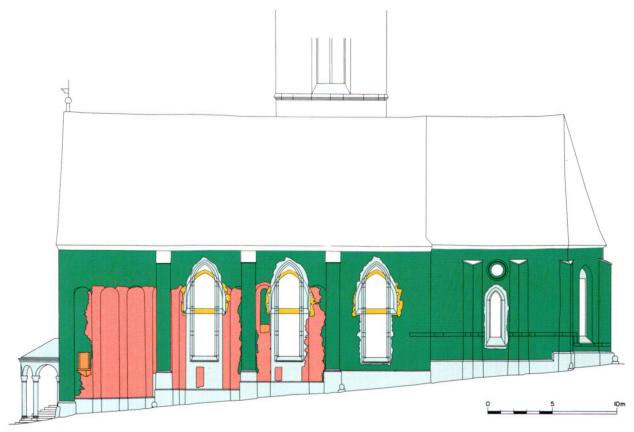
Abb. 14 Südfassade mit den einzelnen Bauphasen. Massstab 1:300 (Farblegende vgl. Abb. 18).

Im Bereich der westlichsten Blendarkade, die im Zusammenhang mit der vollständigen Erneuerung der Westwand anlässlich des spätgotischen Neubaus grossenteils rekonstruiert worden ist, waren bauliche Eingriffe zu beobachten, die in mehreren Etappen vorgenommen worden sind (vgl. Abb. 14). In einer Höhe von 3,30 m bezüglich des heutigen Aussenniveaus wurde nachträglich zu den karolingischen Bauteilen ein Hocheingang angelegt, welcher noch vor dem spätgotischen Neubau wieder aufgegeben, d.h. vermauert worden ist. Gefasst werden konnten von diesem Eingang die hölzerne Schwelle²⁹ sowie bei der späteren Vermauerung entstandene Negative der - wie entsprechende Abdrücke zeigten - hölzernen Türpfosten, welche eine lichte Breite des Eingangs von 0,62 m definierten. Die sekundäre Vermauerung dieses Eingangs hat sich bis zu einer Höhe von 1,30 m erhalten; die darüberliegenden Teile inklusive des Türsturzes sind beim spätgotischen Neubau abgebrochen worden.

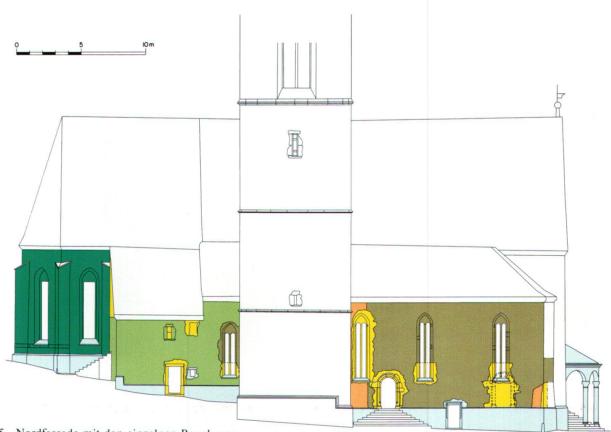
Abb. 15 Nordfassade mit den einzelnen Bauphasen. Massstab 1:300 (Farblegende vgl. Abb. 18).

Bei der Nordfassade der spätgotischen Martinskirche (Abb. 15) handelt es sich im einzelnen um die Nordfassaden der Sakristei sowie des Seitenschiffes. Wie bei entsprechenden Maueranstössen der Sakristei-Ostwand sowie der Seitenschiff-Westwand festgestellt werden konnte, sind sowohl die Sakristei wie auch das Seitenschiff nachträglich an das Chor und das Hauptschiff der Kirche angefügt worden. Die Nordwand des Hauptschiffes konnte abgesehen vom Bereich der beiden zum karolingischen Bau gehörigen Blendarkaden beim Anstoss des ehemaligen Turmes nicht untersucht werden.

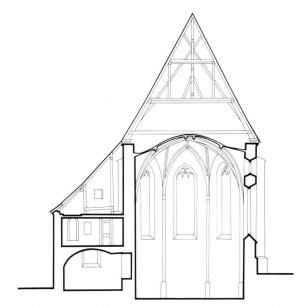
Abb. 19 Querschnitt durch Chor und Sakristei mit Ansicht gegen Osten.
