Archäologische Untersuchungen an der Kirche St. Martin in Chur

von GEORGES DESCŒUDRES und AUGUSTIN CARIGIET

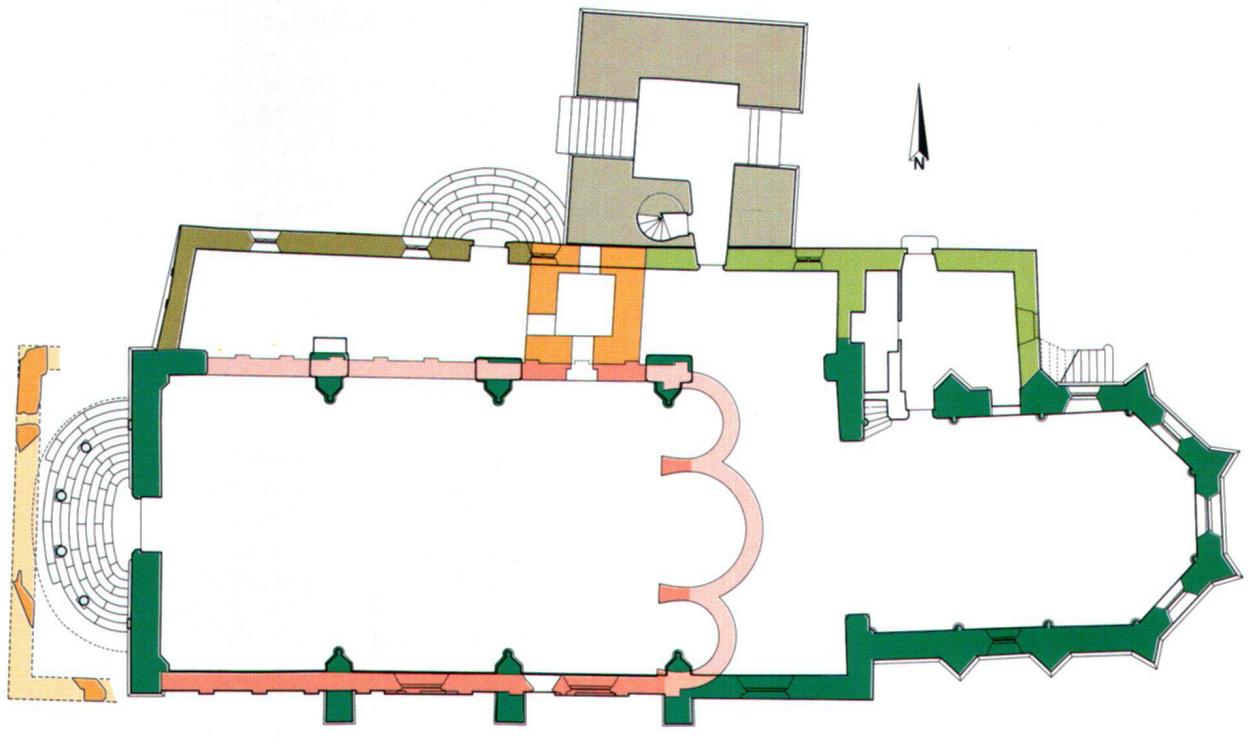
Abb. 2 Baugeschichtlicher Grundriss. Massstab 1:300 (Farblegende vgl. Abb. 18).

Basierend auf den Beobachtungen von Schäfer/Risch, war Erwin Poeschel von einem karolingischen Vorgängerbau des heutigen Gotteshauses als einer Saalkirche in der Breite des bestehenden Hauptschiffes mit drei gestelzten Apsiden ausgegangen.¹² Er hatte ferner angenommen, dass die Westwand der heutigen Kirche in Teilen noch von dieser älteren Anlage stamme, obwohl sie eine deutlich grössere Mauerstärke zeigt und, anders als die Seitenwände, keine Lisenengliederung aufweist. Gemäss den Aufzeichnungen von Otto Schäfer¹³ befand sich östlich der karolingischen Kirche (vgl. Abb. 2) ein Friedhof, der von den über 2 m tiefen Fundamenten des spätgotischen Chores durchschlagen wurde.

Im Jahre 1978 waren anlässlich von Leitungsbauten rund 4 m vor der heutigen Westfassade der Martinskirche Fundamente von Mauern zutage getreten¹⁷ (vgl. Abb. 2). Aufgrund der Art und der Lage dieser Mauerzüge wird man trotz gewisser Unstimmigkeiten hinsichtlich der Mauerfluchten annehmen müssen, dass sie auf die karolingische Anlage Bezug genommen hatten. Es ist hingegen wenig wahrscheinlich, dass sie zusammen mit dieser Anlage entstanden sind. Abgesehen von gewissen Abweichungen der Mauerfluchten war auch der Mauermörtel deutlich verschieden von demjenigen an den von uns untersuchten karolingischen Bauteilen. Davon ausgehend und mit Blick auf die Proportionen der bekannten rätischen Dreapsiden-säle¹⁸ ist nicht anzunehmen, dass es sich dabei um die Westmauer des karolingischen Langhauses handelte. Man wird diese Fundamente eher als zu einer nachträglich an die karolingische Kirche angebauten Vorhalle gehörig zu deu-

Die Nordwand des Seitenschiffes ist in ihrem von der Gebäudeachse etwas abweichenden Verlauf (vgl. Abb. 2) auf die Nordwand des Turmes, welcher damals offensichtlich noch bestanden hatte, ausgerichtet. Das Mauerwerk zeigt im wesentlichen dieselben Charakteristika wie das spätgotische Mauerwerk an Langhaus und Chor, doch sind hier auffallend viele Backsteinfragmente verwendet worden. Auch zeigte der westliche Eckverband praktisch ausschliesslich Tuffsteine.

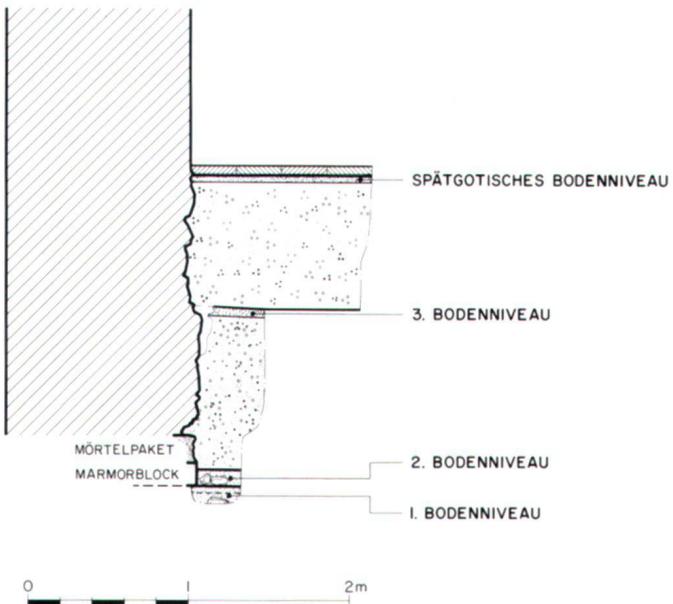
Abb. 3 Schematisiertes Profil der Sondierung in der Südwestecke; West-Ost-Schnitt mit Ansicht gegen Norden. Massstab 1:50.

Als weitere wichtige Korrektur zu den bisherigen Erkenntnissen konnte sowohl aufgrund der Untersuchungen an der Westwand der bestehenden Kirche (vgl. Abb. 18) als auch bei einer Sondierung in der Südwestecke des Langhauses der Nachweis erbracht werden, dass die Westwand mit dem Bau der heutigen Kirche gesamtheitlich erneuert worden ist. Beobachtungen in der erwähnten Sondierung (vgl. Abb. 3) zeigten, dass der älteste gefasste, wohl mit der karolingischen Anlage entstandene Fussboden ein Mörtelstrich war und ziemlich genau 2 m unter dem spätgotischen Fussbodenniveau lag. Nach den Feststellungen der

Zu einem nicht näher bestimmmbaren Zeitpunkt ist in der westlichsten Blendarkade der Südfassade der karolingischen Kirche ein Hocheingang eingebrochen worden. Da Beobachtungen in der oben erwähnten Innensondierung (vgl. Abb. 3) gezeigt hatten, dass das karolingische Innenniveau 2 m unterhalb des spätgotischen gelegen hatte, wird man eine gewisse Aufhöhung auch der Aussenniveaus anzunehmen haben und für die Situierung des Hocheinganges bezüglich der Gehniveaus in Rechnung ziehen müssen. Dieser ist mit einer hölzernen Schwelle und einem ebenfalls hölzernen Türrahmen angelegt worden. Wie anzunehmen ist gleichzeitig, wurde an der Fassade ein Podest errichtet. Der östliche der beiden dazugehörigen Tragbalken konnte indirekt anhand des zu seiner Verankerung notwendigen Mauerausbruchs nachgewiesen werden. Es ist anzunehmen, dass dieses Podest in Verbindung mit einer wohl von Ost nach West ansteigenden Aussentreppe zur Erschliessung des Hocheinganges stand, welcher mit grosser Wahrscheinlichkeit im Zusammenhang mit einer Empore im Innern der Kirche gesehen werden muss.

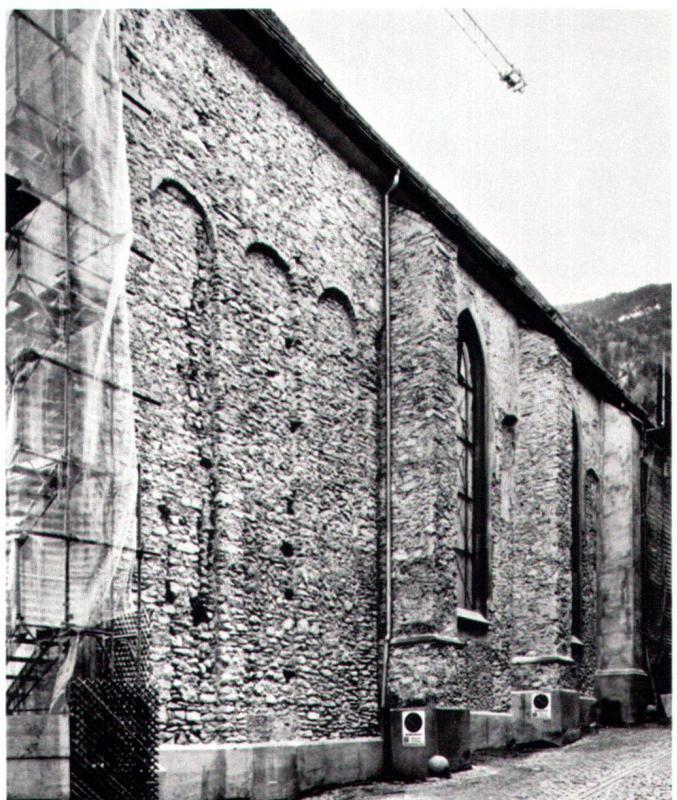
Abb. 4 Südfassade des Langhauses; Ansicht von Südwesten.

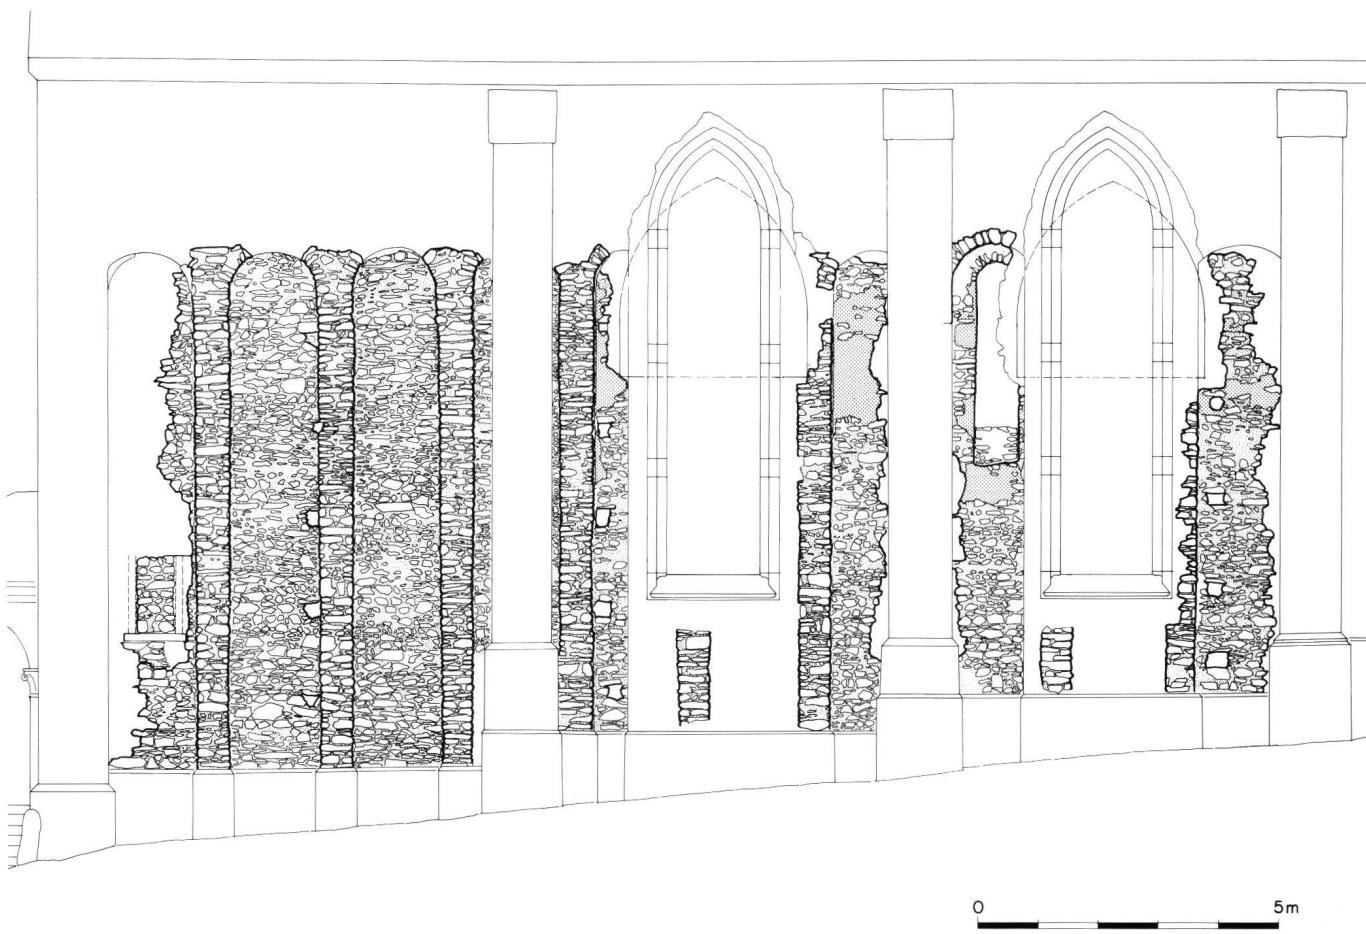
Abb. 5 Ausschnitt Südfassade; steingerechte Aufnahme der karolingischen Fassadenteile.

Eingriffe aufwies, sondern stellenweise auch von spätgotischen Strebepeilern verstellt worden ist. Das mit dem karolingischen Vorgängerbau errichtete Mauerwerk zeigt zehn hohe und schlanken, je mit einem Rundbogen geschlossene, leicht zurückspringende Blendfelder (Abb. 5 und 11). Die Breite der Blendarkaden beträgt 1,39–1,45 m, die der dazwischenliegenden Lisenen 0,59–0,61 m mit einer Tiefe von 10–14 cm. Keiner der Blendbogen ist mehr vollständig erhalten. Der dritte von Osten, der als einziger noch weitgehend intakt ist, weist an den Keilstenen Brandrötungen auf, was darauf hindeuten könnte, dass die übrigen Bogen durch Hitzeinwirkungen beim Brand von 1464 – zu denken wäre vor allem an den Dachstuhl – zerstört worden sind. Beim nachfolgenden Wiederaufbau der Kirche wurden die Bogenkonstruktionen der Blenden mit Backsteinen mehrheitlich leicht abgeflacht restauriert. Desgleichen wurde die westlichste Blendarkade bei der Neuaufführung der Westwand weitgehend rekonstruiert. Mit diesen Massnahmen wollte man offenbar eine Ausmauerung der wenig tiefen Blendarkaden, welche aus Gründen der Adhäsion wohl nur mit Schwierigkeiten zu bewerkstelligen gewesen wäre, vermeiden.

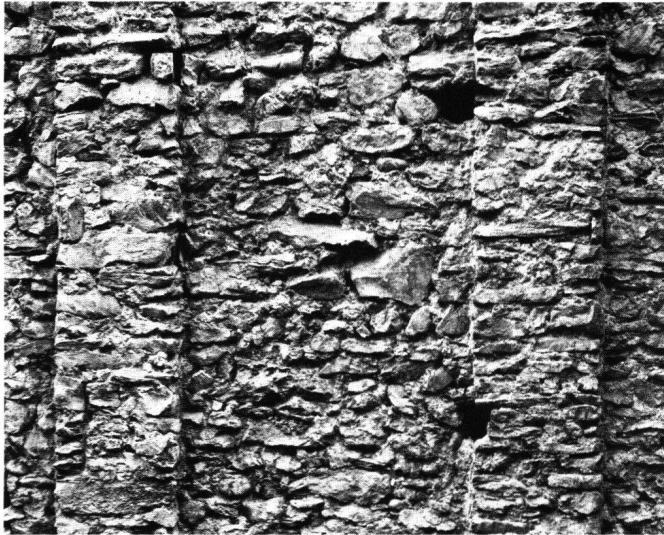
Abb. 6 Detailaufnahme des karolingischen Mauerwerkes mit zwei Gerüstbalkenlöchern.

Das *Mauerwerk* ist nicht lagenweise aufgeführt worden; hingegen gewinnt man den Eindruck, dass es abschnittsweise, zumeist in der Breite der Blendarkaden, in Paketen von drei bis vier Steinlagen Höhe aufgemauert worden ist. Man war bestrebt, mit dem von der Grösse her sehr unterschiedlichen Steinmaterial immer wieder horizontale Ausgleichsschichten zu schaffen (Abb. 6). So wirkt das Mauerwerk trotz der Heterogenität des Materials im ganzen dennoch erstaunlich homogen.

Läufer und Binder aufgeführt. Die Blendbogen wurden mit radial versetzten, mehrheitlich plattigen Steinen angelegt; vereinzelt ist auch Tuff zu beobachten. Am Rande mehrerer Blendfelder waren Löcher für Gerüstbalken im vertikalen Abstand von rund 1,50 m zu beobachten.²⁴ Die Hölzer fehlten; soweit ihre Mörtelnegative erhalten waren, konnte festgestellt werden, dass es sich um Rundhölzer von etwa 15 cm Durchmesser gehandelt hatte.²⁵

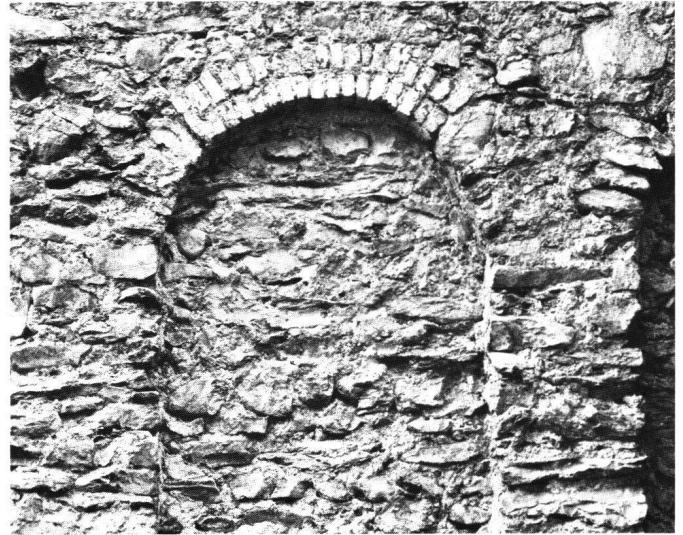
Abb. 7 Detail einer Blendarkade mit grösseren Flächen intakter Pietra rasa als Grundputz des karolingischen Baus. Die Backsteine stellen eine spätgotische Rekonstruktion des Blendbogens dar.

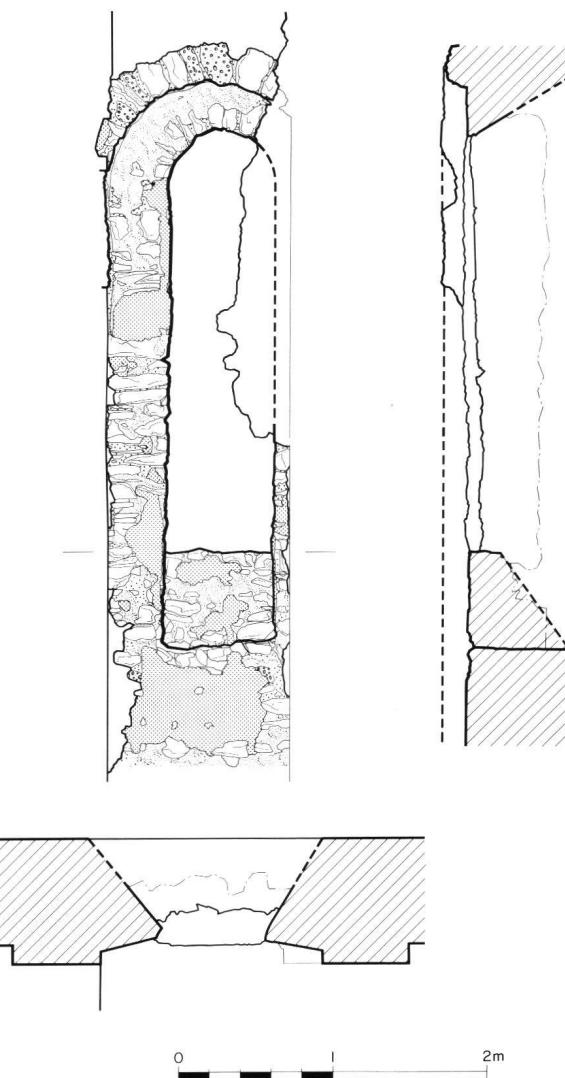
Abb. 8 Ansicht, Grundriss und Schnitt des karolingischen Fensters an der Südseite mit einer nachträglichen Aufhöhung der Sohlbank. Massstab 1:50.

In der dritten Blendarkade von Osten konnte an der Süd-fassade ein ursprüngliches, d. h. mit dem karolingischen Bau entstandenes, auffallend hohes und im Vergleich dazu schmales Rundbogenfenster gefasst werden (Abb. 8 und 9). Auf seiner östlichen Seite war es im oberen Teil durch jüngere Eingriffe etwas beeinträchtigt; die formale Ausbildung der Fensteröffnung konnte dennoch bis zu einer Tiefe von 25 cm – eine vollständige Öffnung war leider nicht möglich – ermittelt werden.

Nachträglich zu dieser Verputzerneuerung ist die Sohlbank verändert worden. Die bisherige Fensterbrüstung wurde nach Entfernung der ursprünglichen Steinplatte um 0,60 m hinaufgesetzt, die Fensteröffnung somit dementsprechend verkleinert.²⁸ Aufgrund des Verlaufs von Ausbrüchen auf der Innenseite dieser Fensterbank, die offenbar für die statische Sicherung der späteren Vermauerung des Fensters notwendig waren, ist anzunehmen, dass die neue Sohlbank nach einem etwa 10 cm tiefen horizontalen Verlauf gegen das Innere abfiel. Auf der Innenseite dürfte die Fensteröffnung kaum Veränderungen erfahren haben; allem Anschein nach ist mit diesen baulichen Massnahmen lediglich die Form bzw. der Verlauf der Sohlbank verändert worden. An der Fassade wurde die Aufmauerung mit dem gleichen, stark kalkhaltigen Mörtel verputzt, mit welchem die neue Fensterbank aufgemauert worden war. In dieser Form hat das Fenster bis zum spätkarolingischen Zeitraum bestanden.

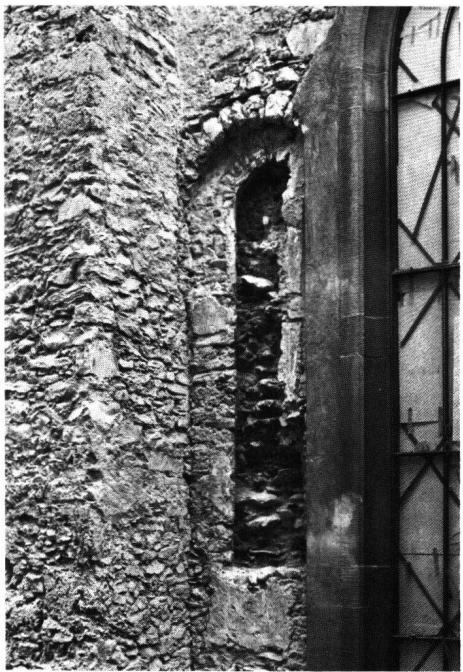
Abb. 9 Das mit dem karolingischen Bau entstandene Fenster nach partieller Entfernung der Vermauerung. Links ein spätgotischer Strebepfeiler; rechts ein Fenster von 1918.

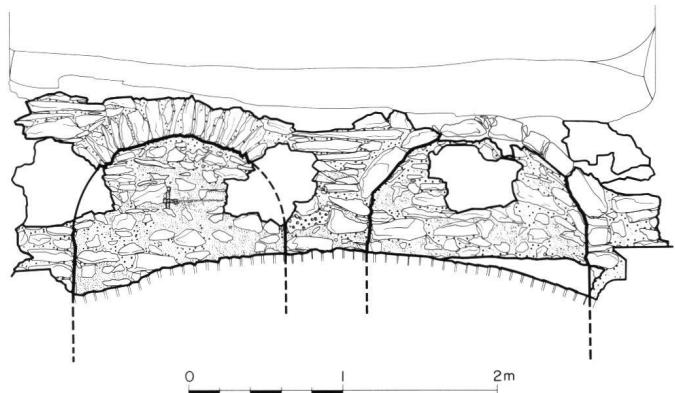
Abb. 10 Blendbogen an der ehemaligen karolingischen Nordfassade. Massstab 1:50.

Wo der ältere Turm an die Fassade der karolingischen Kirche gesetzt worden war, hat sich über dem Gewölbe des entsprechenden spätgotischen Seitenschiffjoches der obere Abschluss von zwei Blendbogenfeldern erhalten (Abb. 10). Diese waren allerdings durch mehrere Interventionen jüngeren Datums nicht unerheblich gestört. Oberhalb dieser Bogen ist das spätgotische Mauerwerk im Bereich des Turmanstosses mit einem nischenartigen Rücksprung aufgeführt worden, dessen Sohlbank nach Abbruch des Turmes mit Biberschwanzziegeln pultdachartig abgedeckt worden ist.

der Aufmauerung waren diese Mauerteile jedoch identisch mit jenen der Südfassade. Allerdings waren bei den beiden Bogen Abweichungen gegenüber jenen der Südmauer festzustellen. Beide zeigten eine deutlich gedrückte Rundung, und zudem wies die Bogenkonstruktion der westlichen Blendarkade nicht in der Art von Keilsteinen gestellte, sondern liegende Steine auf. Auch eine nach dem Abbruch des Turmes erfolgte Ausflickung dieses Bogens wurde in derselben Technik ausgeführt. Warum bei diesem als einzigm der gefassten Bogen des karolingischen Baus eine solche eher primitive Wölbtechnik zur Anwendung gelangte, die in deutlich geringerem Masse eine präzise Rundung des Bogens zuliess, war nicht ersichtlich.

Ungefähr in der Mitte der östlichen Blendarkade ist mit blossten Fingerspitzen ein Kreuz in den noch feuchten Mauermörtel hineingedrückt worden, welcher ebenso wie an der Südfassade zu einer Pietra rasa ausgestrichen war. Von den Kreuzesarmen waren zwei teilweise beschädigt bzw. verschwunden. Deutlich sichtbar waren Abdrücke von Fingerkuppen, einzelne auch ausserhalb der Kreuzzeichnung. Bedenkt man die Grösse dieses Kreuzes sowie den Ort seiner Anbringung, und zieht man ferner in Betracht, dass dieses Zeichen nach dem Auftrag des Deckputzes nicht mehr sichtbar gewesen sein dürfte, so ist man geneigt anzunehmen, dass es aus einem nicht näher erkennbaren anekdotischen Anlass von den Bauleuten angebracht worden ist.

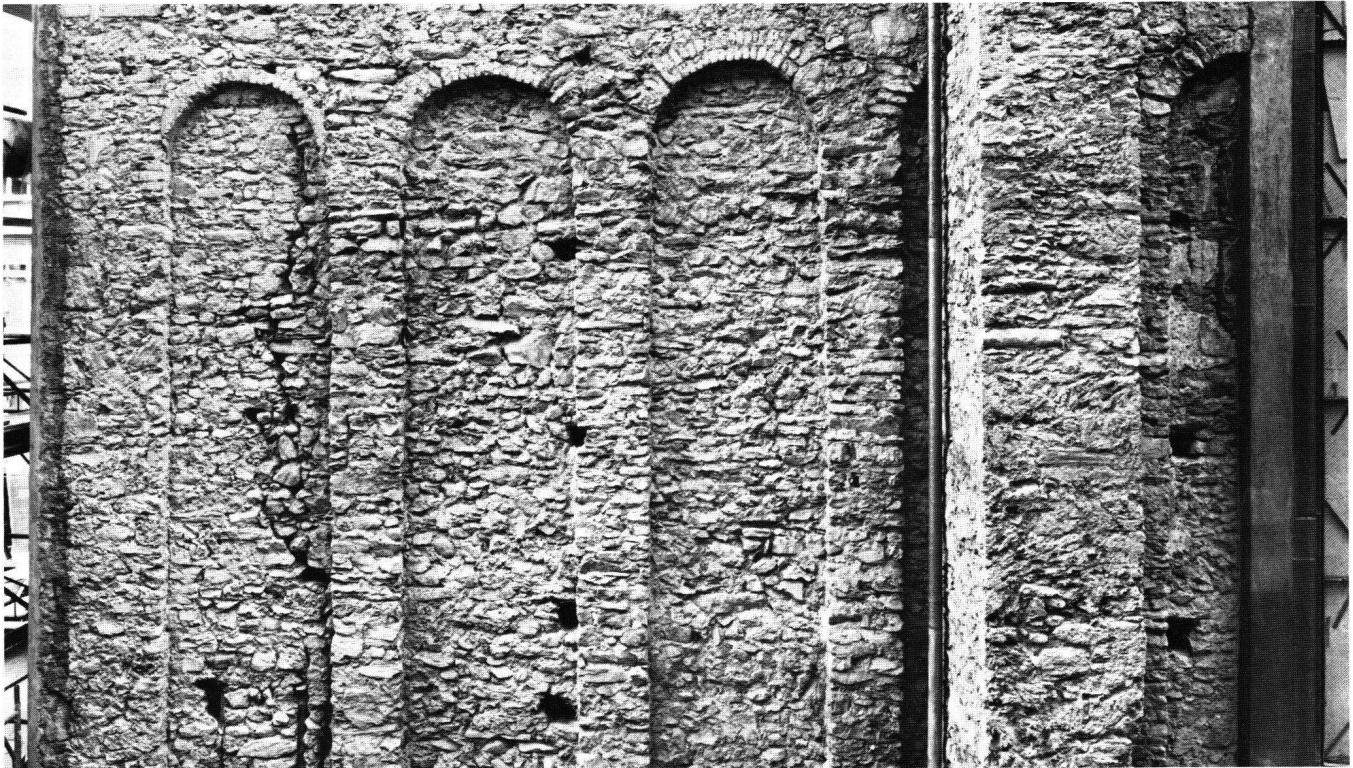
Abb. 11 Karolingische Blendarkaden an der Südfassade.

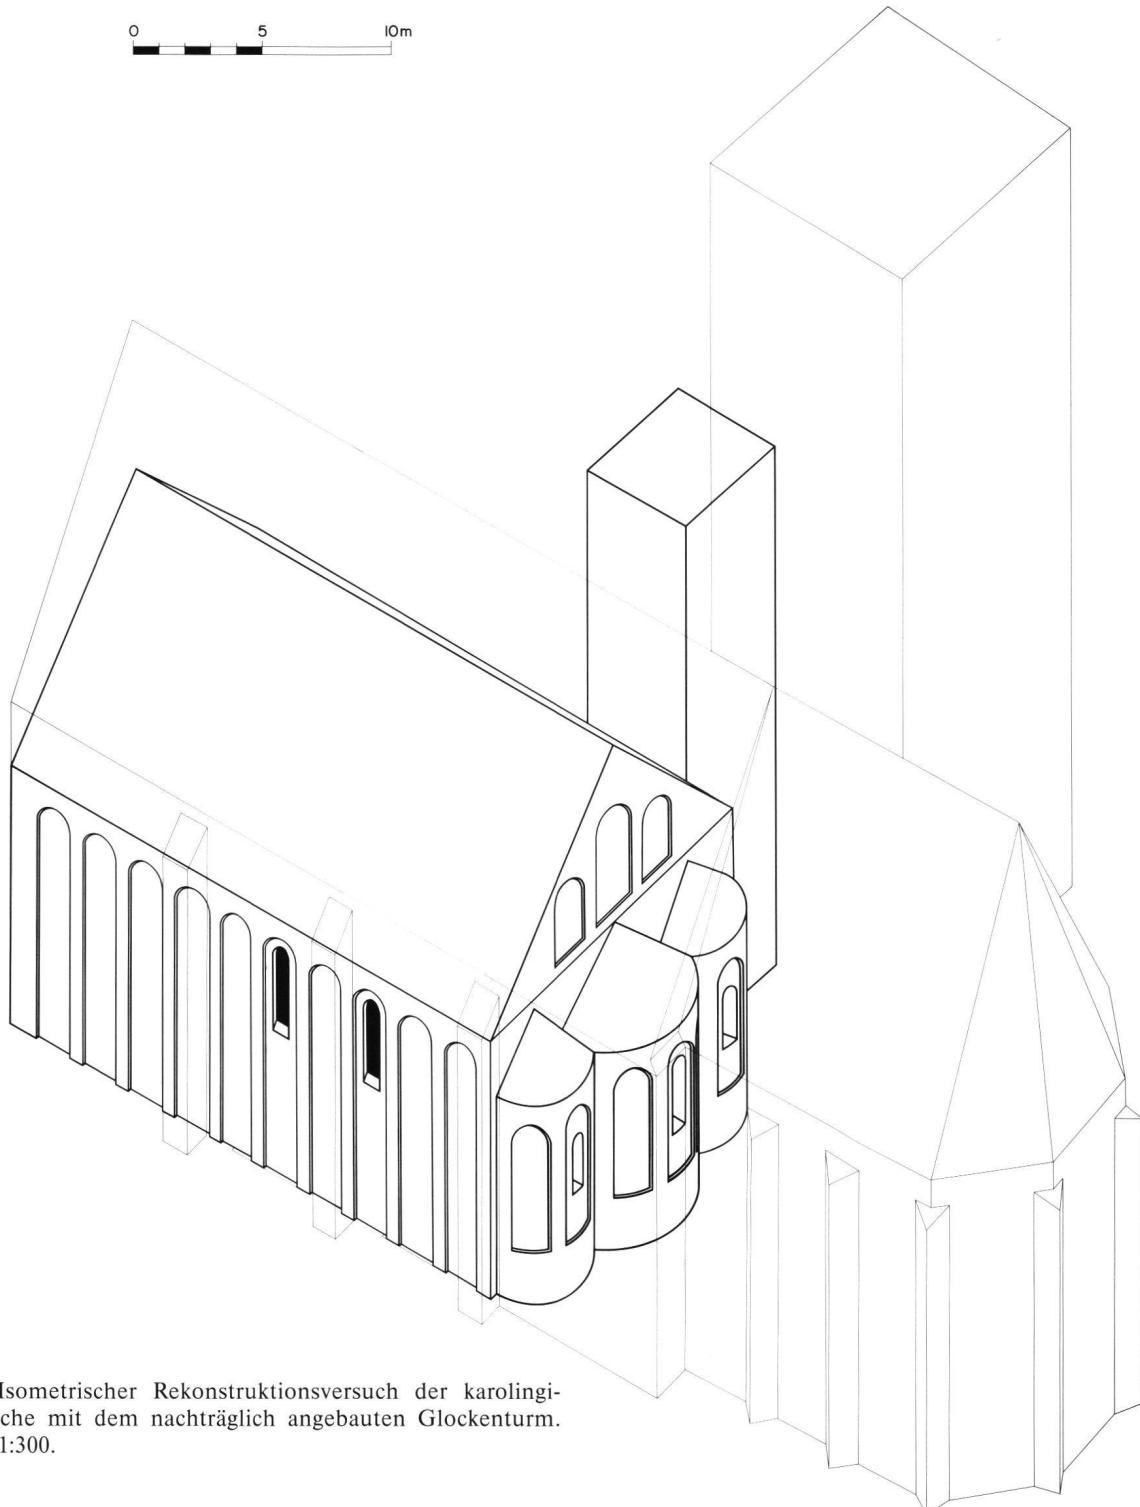
Abb. 12 Isometrischer Rekonstruktionsversuch der karolingischen Kirche mit dem nachträglich angebauten Glockenturm. Massstab 1:300.

Der karolingische Bau von St. Martin in Chur war eine Kirche vom Typus des rätischen Dreapsidensaals. Ihre lichte Breite betrug 11,50 m, ihre Länge – falls die oben erwähnte Annahme hinsichtlich der Situierung der Westwand zutrifft – bis zum Ansatz der Apsiden etwa 19,60 m. Hinsichtlich der Dimensionen des Langhauses

Längswände des Schiffes weisen eine Mauerstärke von knapp 0,65 m im Bereich der Blendfelder auf, bzw. von rund 0,75 m bei den Lisenen. An der Südfassade ist der karolingische Bau knapp 10 m hoch über dem heutigen Ausseniveau erhalten. Zieht man in Rechnung, dass das zugehörige Innenniveau 2 m tiefer als das spätgotische gelegen hatte und zudem der obere Abschluss der Wände zwischen den Blendbögen und dem Traufgesims fehlt, so ist für die gesamte Fassade im Bereich der Westwand eine Höhe in der Größenordnung von 11-12 m anzunehmen.

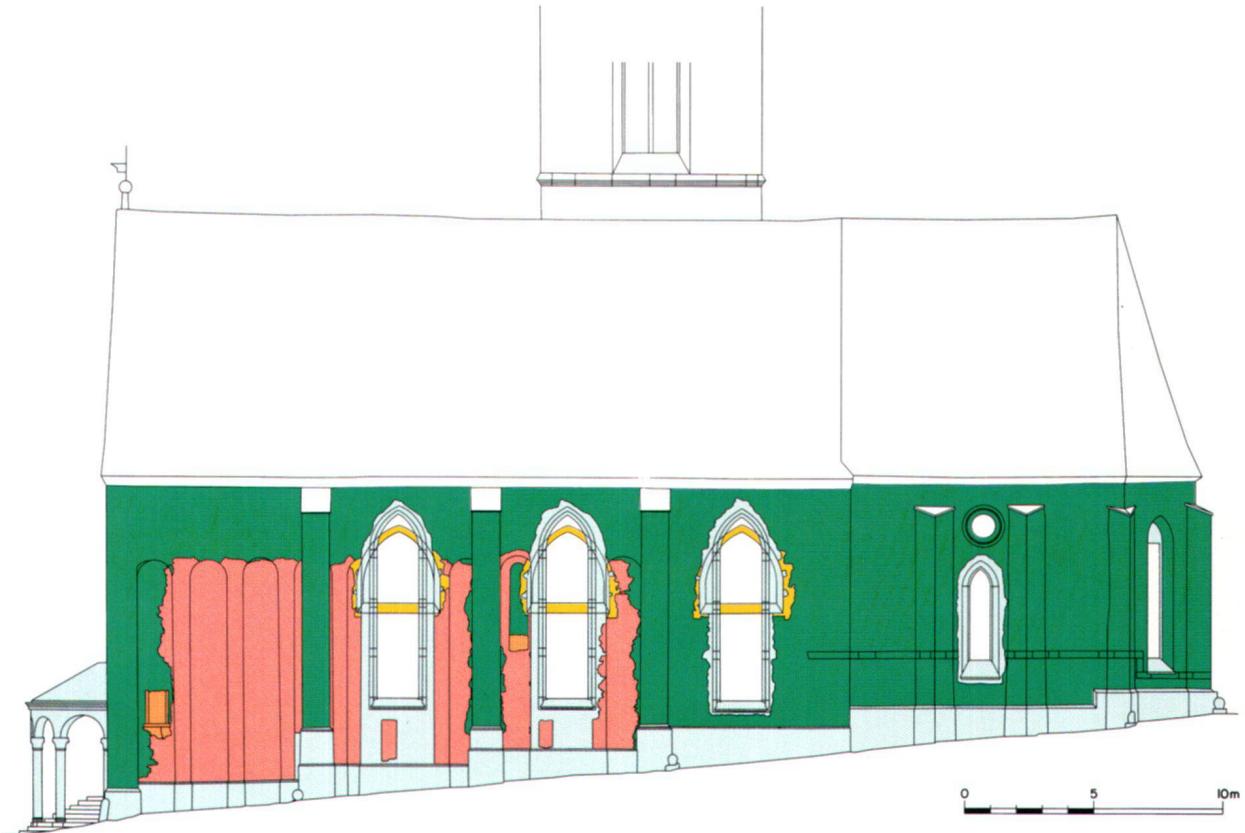
Abb. 14 Südfassade mit den einzelnen Bauphasen. Massstab 1:300 (Farblegende vgl. Abb. 18).

Im Bereich der westlichsten Blendarkade, die im Zusammenhang mit der vollständigen Erneuerung der Westwand anlässlich des spätgotischen Neubaus grossenteils rekonstruiert worden ist, waren bauliche Eingriffe zu beobachten, die in mehreren Etappen vorgenommen worden sind (vgl. Abb. 14). In einer Höhe von 3,30 m bezüglich des heutigen Aussenniveaus wurde nachträglich zu den karolingischen Bauteilen ein Hocheingang angelegt, welcher noch vor dem spätgotischen Neubau wieder aufgegeben, d. h. vermauert worden ist. Gefasst werden konnten von diesem Eingang die hölzerne Schwelle²⁹ sowie bei der späteren Vermauerung entstandene Negative der – wie entsprechende Abdrücke zeigten – hölzernen Türpfosten, welche eine lichte Breite des Eingangs von 0,62 m definierten. Die sekundäre Vermauerung dieses Eingangs hat sich bis zu einer Höhe von 1,30 m erhalten; die darüberliegenden Teile inklusive des Türsturzes sind beim spätgotischen Neubau abgebrochen worden.

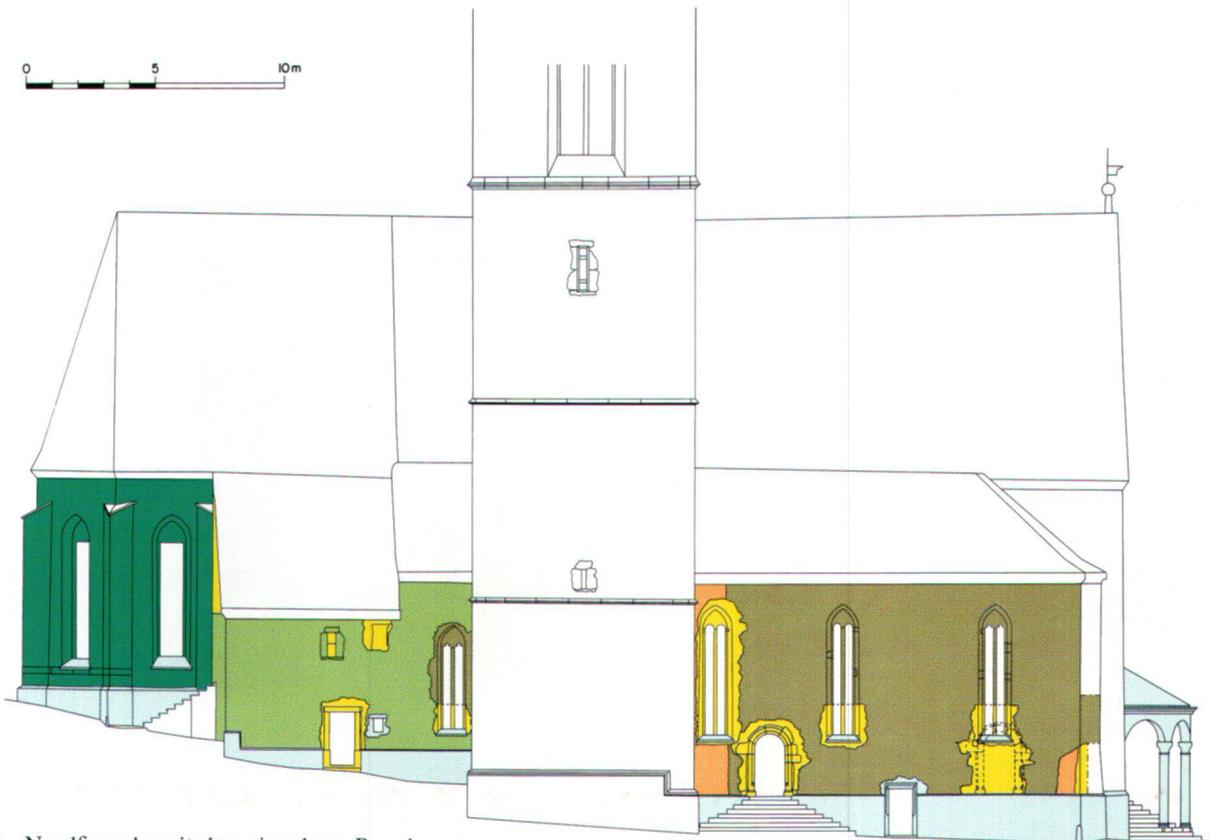
Abb. 15 Nordfassade mit den einzelnen Bauphasen.
Massstab 1:300 (Farblegende vgl. Abb. 18).

Bei der Nordfassade der spätgotischen Martinskirche (Abb. 15) handelt es sich im einzelnen um die Nordfassaden der Sakristei sowie des Seitenschiffes. Wie bei entsprechenden Maueranstoßen der Sakristei-Ostwand sowie der Seitenschiff-Westwand festgestellt werden konnte, sind sowohl die Sakristei wie auch das Seitenschiff nachträglich an das Chor und das Hauptschiff der Kirche angefügt worden. Die Nordwand des Hauptschiffes konnte abgesehen vom Bereich der beiden zum karolingischen Bau gehörigen Blendarkaden beim Anstoss des ehemaligen Turmes nicht untersucht werden.

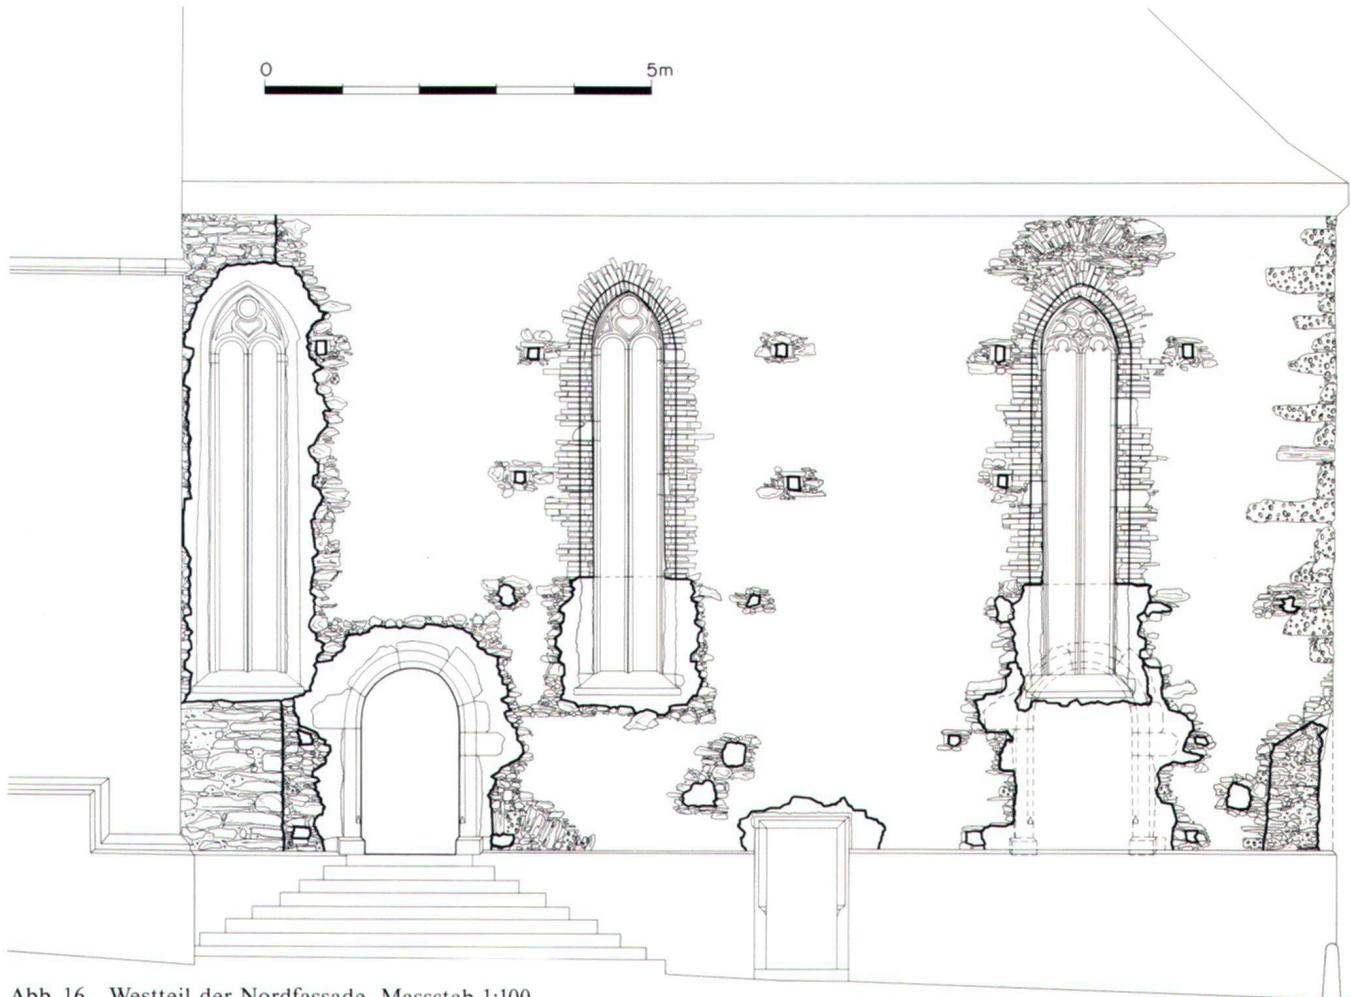
Abb. 16 Westteil der Nordfassade. Massstab 1:100.

Beim Westteil der Nordfassade (Abb. 16) war in einer Breite von 1,25 m die Nordmauer des älteren, nachträglich vor die Nordwand des karolingischen Baus gestellten Turmes zu fassen. Das Mauerwerk war lagenweise mit Bruch- und Lesesteinen aufgeführt worden; der weisslich graue Mörtel aus gewaschenem Sand mit Kieszuschlag erwies sich als auffallend hart.

Das Seitenschiff wies in diesem westlichen Bereich zwei im Lichten ursprünglich 3,40 m hohe und 0,90 m breite Masswerkfenster auf, deren Gewände und Bögen zur Hauptsache mit *Formbacksteinen* ausgeführt worden sind (Abb. 16). Wie ein grosser Mauerflick unterhalb des westlichen Fensters nahelegte, bestand ursprünglich an dieser Stelle ein *Seiteneingang*. Ausdehnung und Form dieses Mauerflickes lassen es in hohem Masse als wahrscheinlich erscheinen, dass der bestehende Nebeneingang, der an seiner heutigen Stelle sicherlich sekundär ist, ursprünglich auf der Achse des Westfensters gelegen hatte – wie dies solcherart durch spätere Bildquellen belegt ist (Abb. 17) – und unter Wiederverwendung der Gewändesteine an die jetzige Stelle versetzt worden ist. Die formale Gestaltung des rundbogigen Türgewändes mit einer umlaufenden Fase steht jedenfalls nicht im Widerspruch zur Annahme einer Entstehung mit dem spätgotischen Bau. Gleichzeitig mit der mutmasslichen Versetzung des Nebeneinganges an die

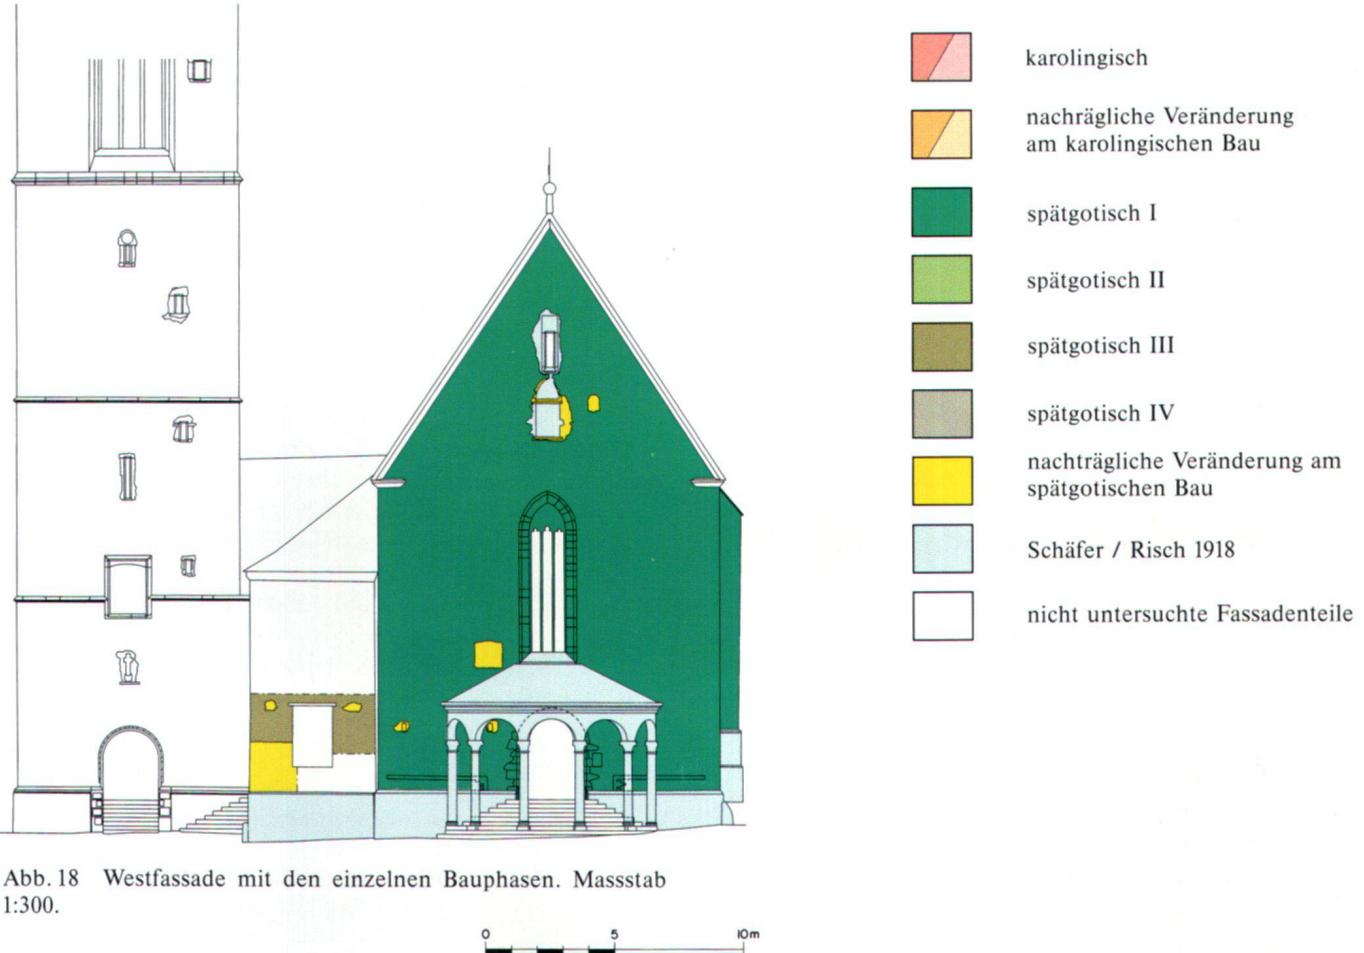
Abb. 18 Westfassade mit den einzelnen Bauphasen. Massstab 1:300.

Die Westfassade des Hauptschiffes ist, wie bereits angeprochen, mit dem spätgotischen Bau der Kirche gesamthaft erneuert worden und ohne tiefgreifende Veränderungen auf uns gekommen (Abb. 18). Sowohl das Portal als auch das in seiner beherrschenden Art an die Westfassade der Kathedrale Chur erinnernde Mittelfenster gehören zum originalen Bestand. Dazu sind ferner eine rundbogige Fensterluke im Giebel zu rechnen sowie eine mit einem Stichbogen überwölbte Nische seitlich des Fensters, wo ursprünglich eine Reliefplatte angebracht gewesen sein dürfte. Wandnische und Fensterluke wurden späterhin ausgemauert; letztere ist durch eine grössere Fensteröffnung auf der Achse der Fassade ersetzt worden. Diese wurde schliesslich von Schäfer/Risch zugesetzt, welche statt dessen eine hohe Fensterscharte anbringen liessen, auf deren Sturz die Jahreszahlen 1491 und 1918 eingehauen sind. Erstere bezieht sich auf die Datierung der bei der Renovation Schäfer/Risch aufgefundenen Baumeisterinschrift, die zweite auf den Zeitpunkt ihrer Kirchenrenovation.

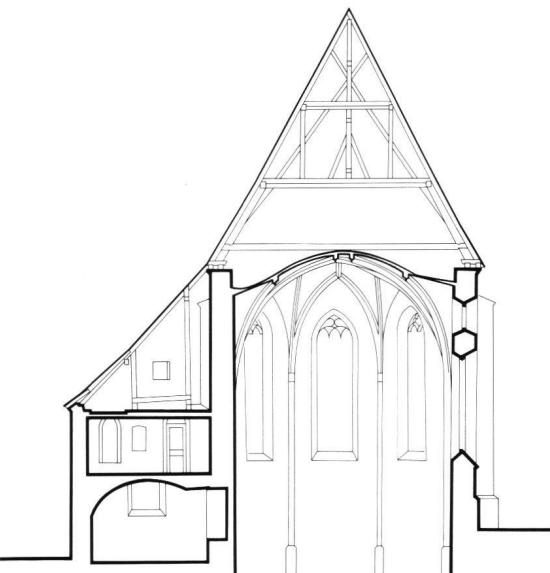
Abb. 19 Querschnitt durch Chor und Sakristei mit Ansicht gegen Osten.

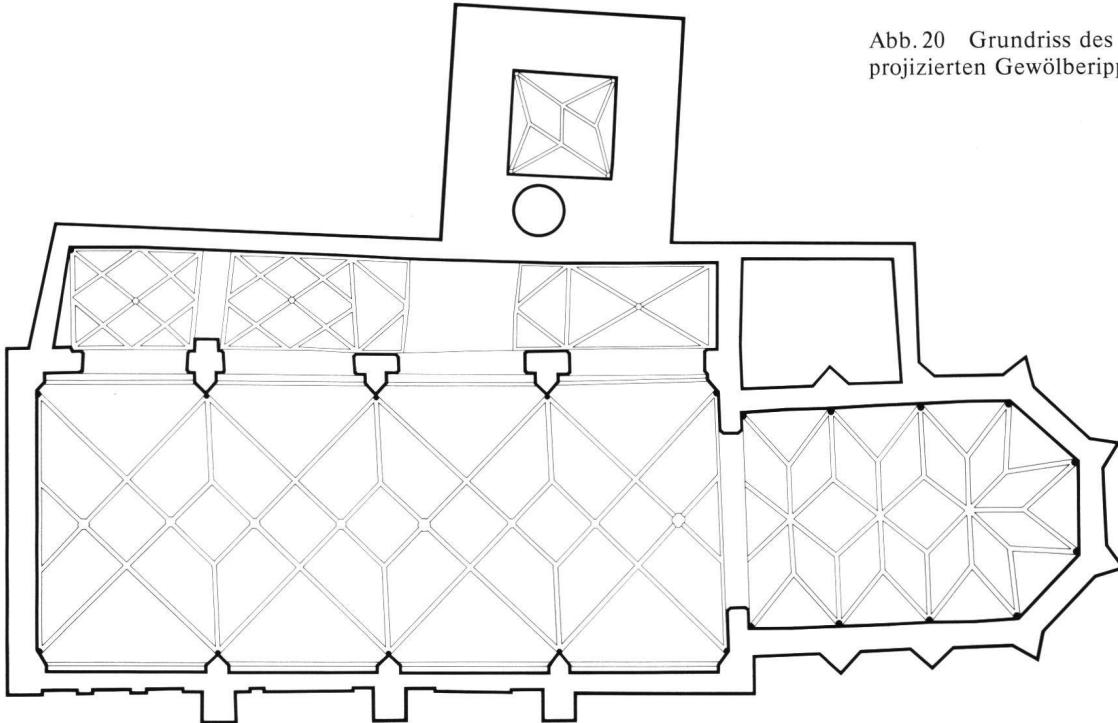
Abb. 20 Grundriss des spätgotischen Baus mit projizierten Gewölberippen. Massstab 1:300.

Von der Konzeption her ist der spätgotische Bau von St. Martin, wenn man vom nachträglich angefügten Seitenschiff absieht, mit seinem gewölbten Langhaus eine einschiffige Halle. Das Schiff weist ein Parallelrippengewölbe auf, welches in seinem Grundmuster auf das von Peter Parler 1385 vollendete Chorgewölbe des Prager Veitsdo-

mes⁸³ zurückgeht und mit seinen jochübergreifenden Rippenfiguren zur Vereinheitlichung des Raumeindruckes beiträgt. Auch der Rautenstern des Chorgewölbes gilt als eine Erfindung des Peter Parler und hat bei dem nach 1370 eingewölbten Turm der Moldaubrücke in Prag seine erste Anwendung gefunden.⁸⁴
