Zur Kirche des abgegangenen Dorfes Berslingen

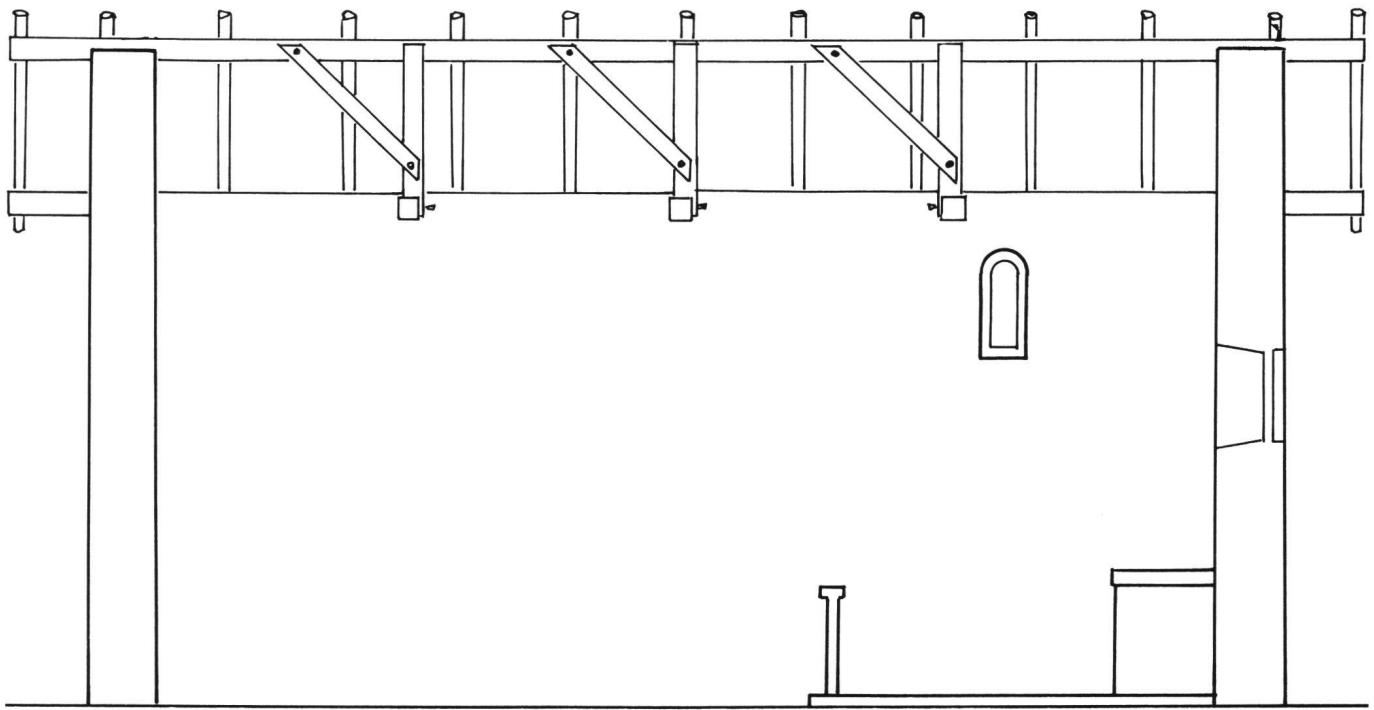
Abb. 1 Berslingen. Rekonuktionsvorschlag für die Kirche als Massivbau mit Legschindeldach.

Abb. 1a Längsschnitt auf der Mittelachse. Altarraum um eine Stufe erhöht, ein Rundbogenfenster in Nordwand nahe Altar; Dachhaut nicht dargestellt.

mässigkeiten lässt sich ihre «Sollstärke» mit etwa 0,60 m erkennen. Sie bilden zusammen ein Rechteck von etwa 10,70 m Gesamterstreckung in West-Ost- und durchschnittlich 6,00 m in Nord-Süd-Richtung, womit sich ein nur unmerklich gegen Westen verbreiterter Innenraum von knapp 9,50 m Länge und 4,70 m resp. im Westen 4,90 m lichter Breite ergibt. Im Mittel 3,40 m vor der östlichen Stirn fanden sich Reste von nicht einbindenden Quermäuerchen, die den Saal etwa im Verhältnis 2:1 teilen. Ob sie eine durchlaufende Schwelle zum dann als ganzes leicht erhöhten Altarraum trugen oder nur die Substruktion einer vielleicht in der Mitte unterbrochenen Schranke bildeten, lässt sich teils wegen des fragmentarischen Befundes, teils mangels ausreichender Nivellementsangaben nicht entscheiden; beide Möglichkeiten werden bei den Rekonstruktionsvorschlägen berücksichtigt (Abb. 1a, c; 2a, c).

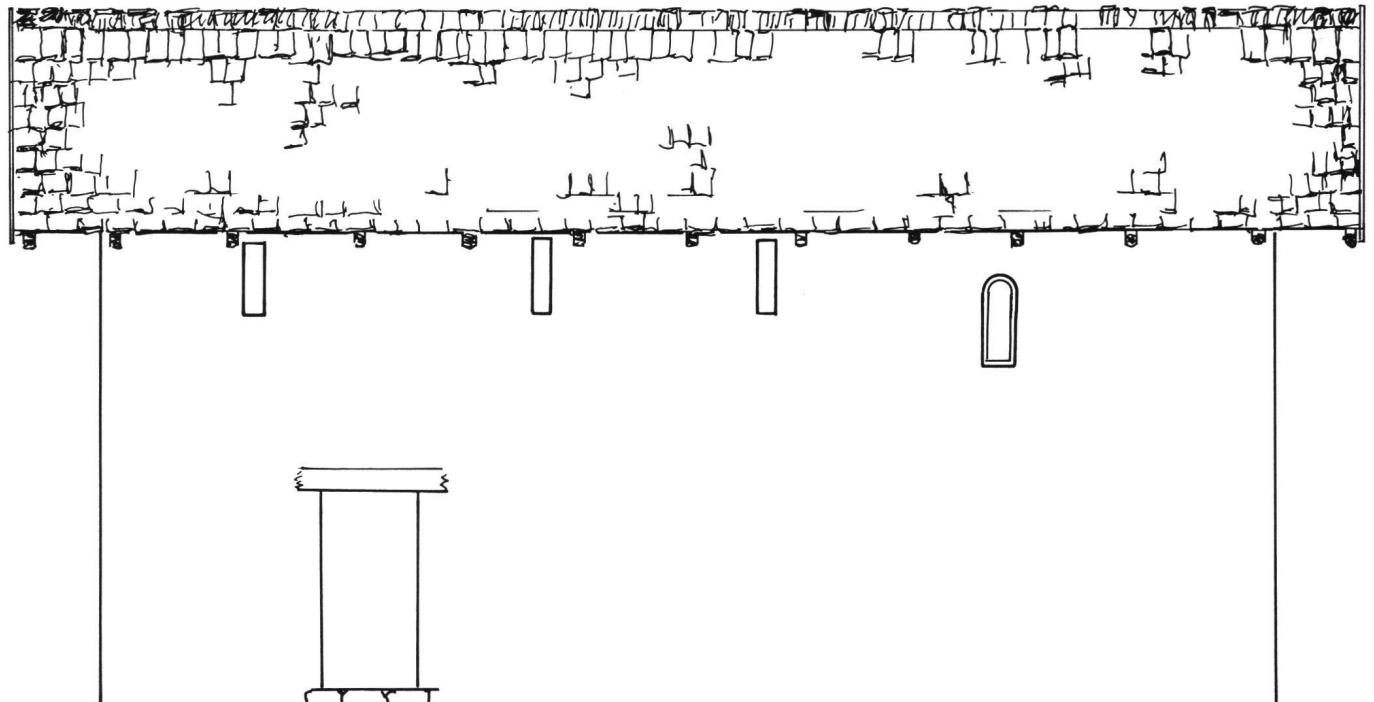
Abb. 1b Südansicht. Türsturz evtl. Holz; im Altarraum ein rundbogiges, sonst einfache Schlitzfenster; Legschindeldach sicher zusätzlich durch Stangen oder Steine gesichert.

und möglichst hoch angeordnet, nur im Altarraum ist gelegentlich etwas höherer Aufwand festzustellen. Entsprechende Lösungen werden in den Rekonstruktionszeichnungen angedeutet (Abb. 1b-d).

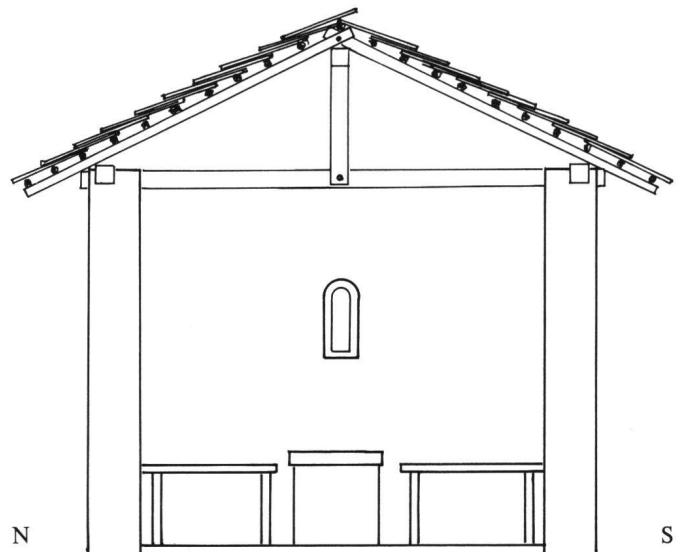
Abb. 1c Querschnitt vor Altarraum. Ein rundbogiges Fenster in Mittelachse über Altar; Fußpfetten auf Mauerkrone als Auflager für Rofen. Querverstrebungen im Dach nicht erforderlich.

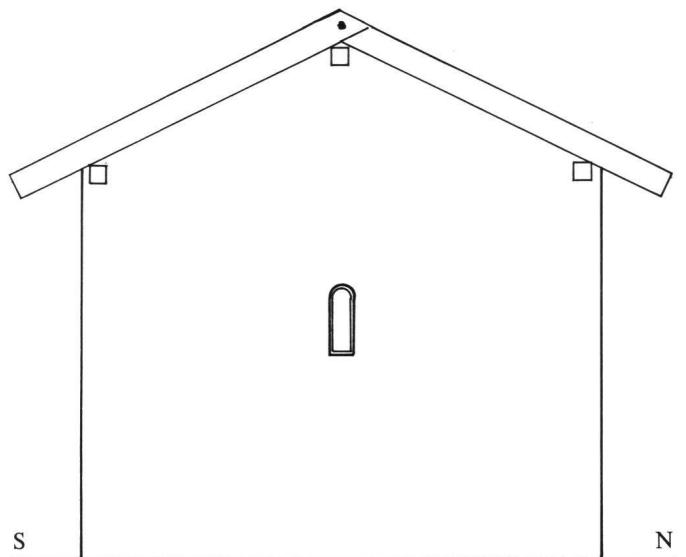
Abb. 1d Ostansicht. Dachstirn durch Bretter gesichert, überstehende Teile der Dachhaut nicht dargestellt.

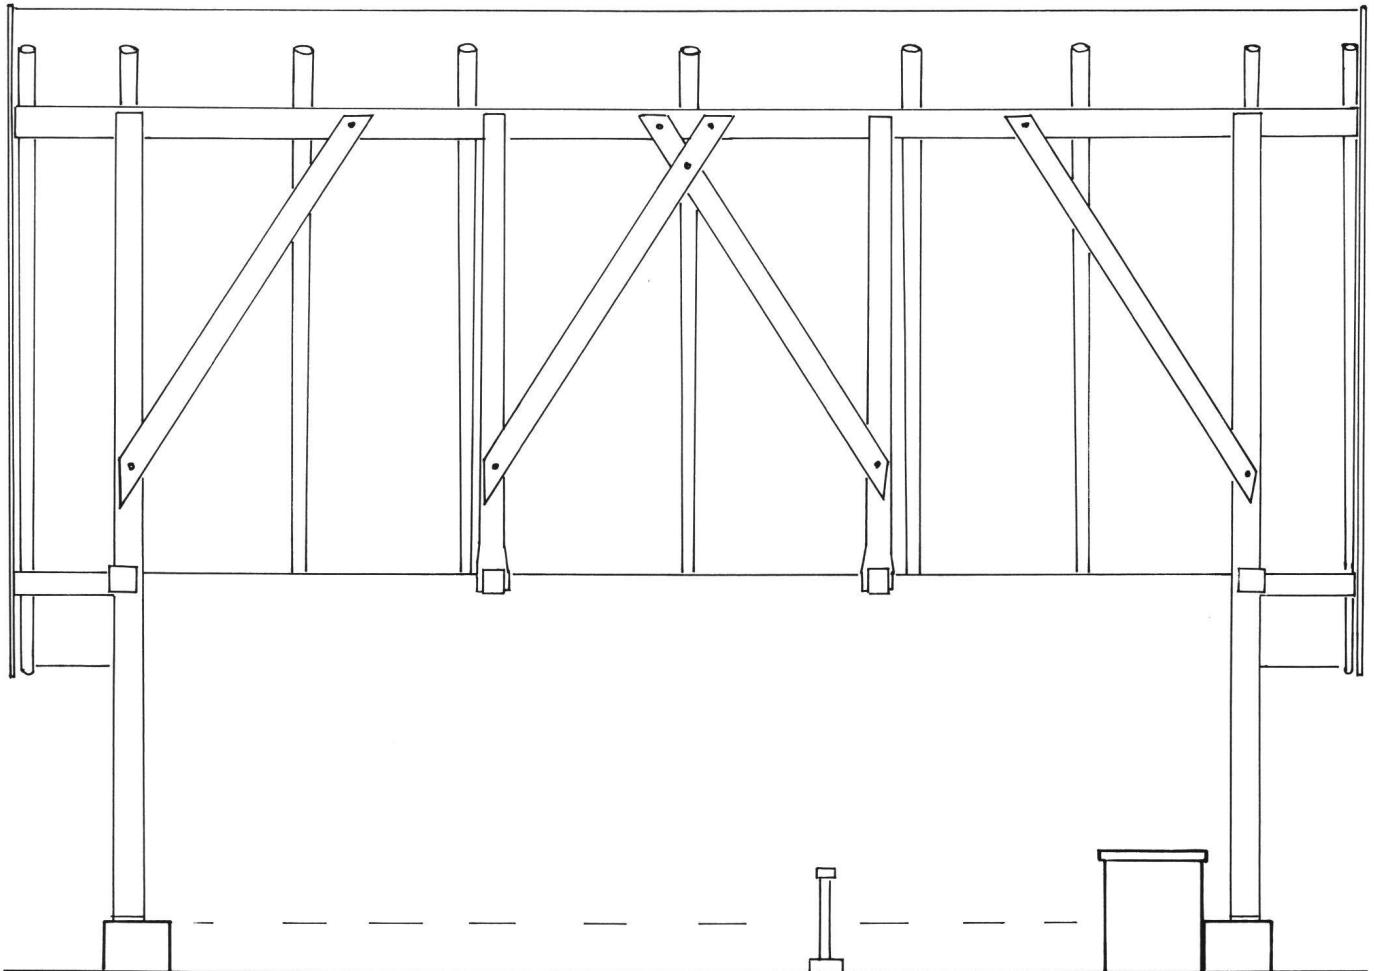
Abb. 2 Berslingen. Rekonstruktionsvorschlag für die Kirche als Holzgefügebau mit Stroh- oder Schilfdach.

Abb. 2a Längsschnitt auf Mittelachse. Altarraum nicht erhöht; aufgekämmte Ankerbalken, Verstrebung der Firststiele wahrscheinlich; Dachdeckung an beiden Giebeln durch Bretter gefasst.

2. Nach der Befundbeschreibung reichte der Mauersockel erheblich über die beiden Laufniveaus in der Kirche, nämlich mindestens 0,45 m, wie im Rekonstruktionsvorschlag Abb. 2a-e angenommen, nach den an der Nordwestecke angetroffenen Verhältnissen aber wohl eher noch mehr. Normalerweise enden Massivsockel aber etwa auf Fußbodenhöhe (des Erdgeschosses) von Holzkonstruktionen; Abweichungen sind im erhaltenen Monumentenbestand oft erst durch sekundäre Eingriffe hervorgerufen oder durch besondere lokale Gegebenheiten, z. B. starken Geländeabfall, bedingt. Beides scheidet in Berslingen offensichtlich aus.

Die einzige unentbehrliche Quersicherung in der Kopfzone war ebenso gut mittels aufgekämmter wie durchgezapfter Anker möglich (Abb. 2a, c, e/2d). Hinsichtlich der Wandöffnungen gilt Ähnliches wie beim Steinbau; für die Tür benötigte man wohl eigene «Gewändeposten», während die Fenster gar nicht oder nur mit einfachen Brettern gerahmt sein mussten.

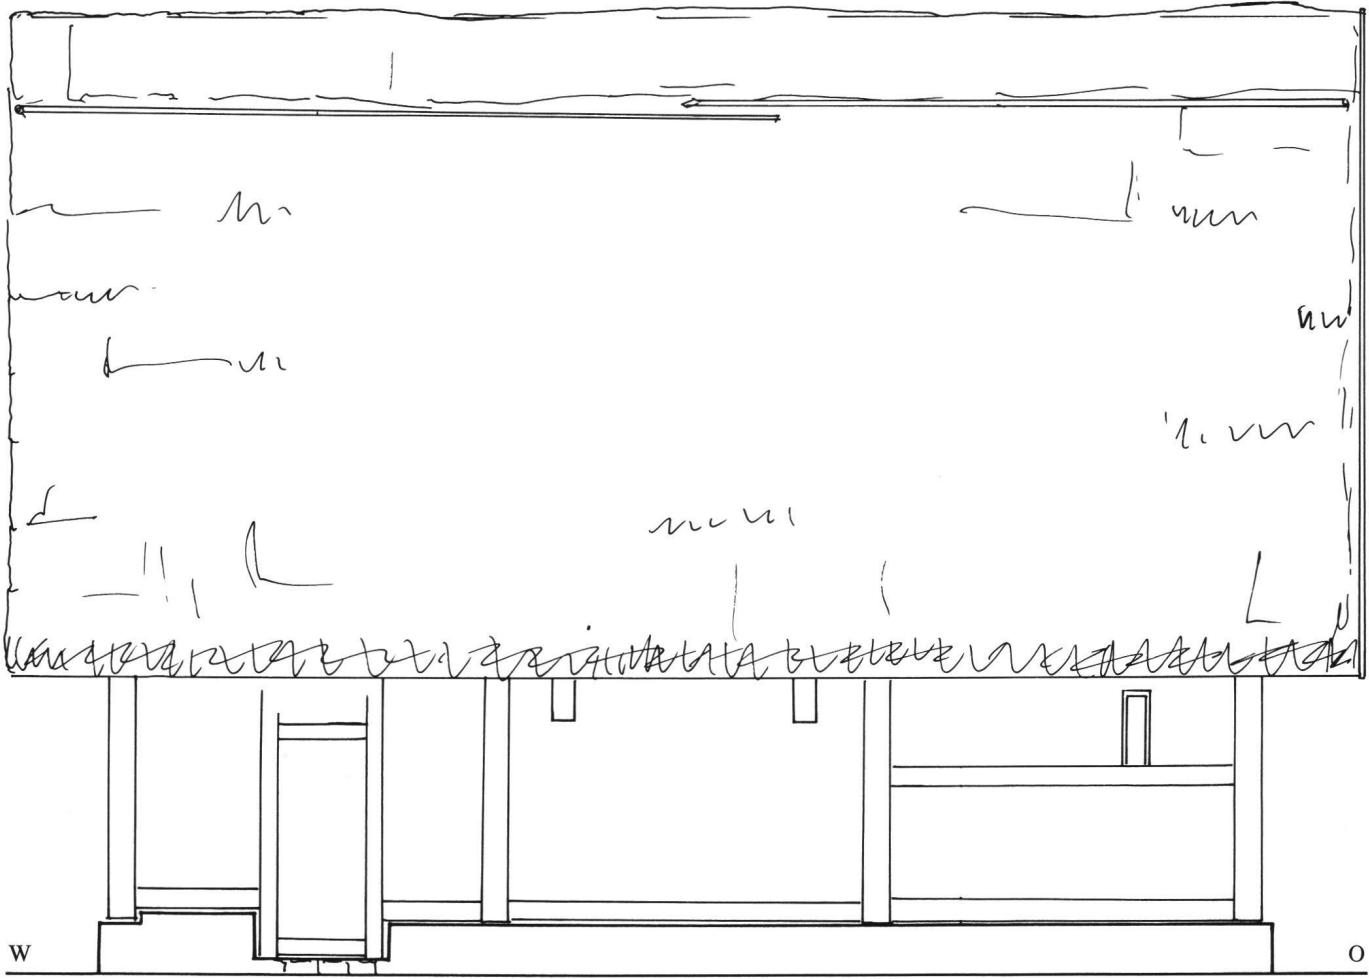
Abb. 2b Südansicht. Wechselnde Höhe der Schwellriegel angedeutet, Brustriegel im Altarraum entbehrlich; Dachhaut nur im Osten durch Bretter gesichert, Firsteindeckung durch aufgebundene Stangen gehalten.

Sollte die Berslinger Kirche trotz der eingangs geschilderten Einwände doch eine Holzkonstruktion gewesen sein, wird man angesichts der «Weitmaschigkeit» früher Gefüge vor allem eine deutlich geringere Wandhöhe als bei einem Massivbau gleicher Breite annehmen müssen. Das ist im zweiten Rekonstruktionsvorschlag berücksichtigt, der überdies in der Darstellung von lehmverkleideter Ausstattung der Gefache (= Fachwerk) ausgeht (Abb. 2a-d), während eine zusätzliche Ostansicht die anderen Möglichkeiten der Wandfüllung, nämlich die Ausfachung mit liegenden oder stehenden Bohlen (Ständerbohlen- resp. Stabbau), verdeutlichen soll (Abb. 2e). In allen denkbaren Fällen (auch die Kombination unterschiedlicher Wandfüllungen am gleichen Bau kommt vor) sind Schwellriegel durchaus entbehrlich, sie konnten zum Ausgleich von Unebenheiten des Unterbaus auch in wechselnder Höhe eingesetzt sein.

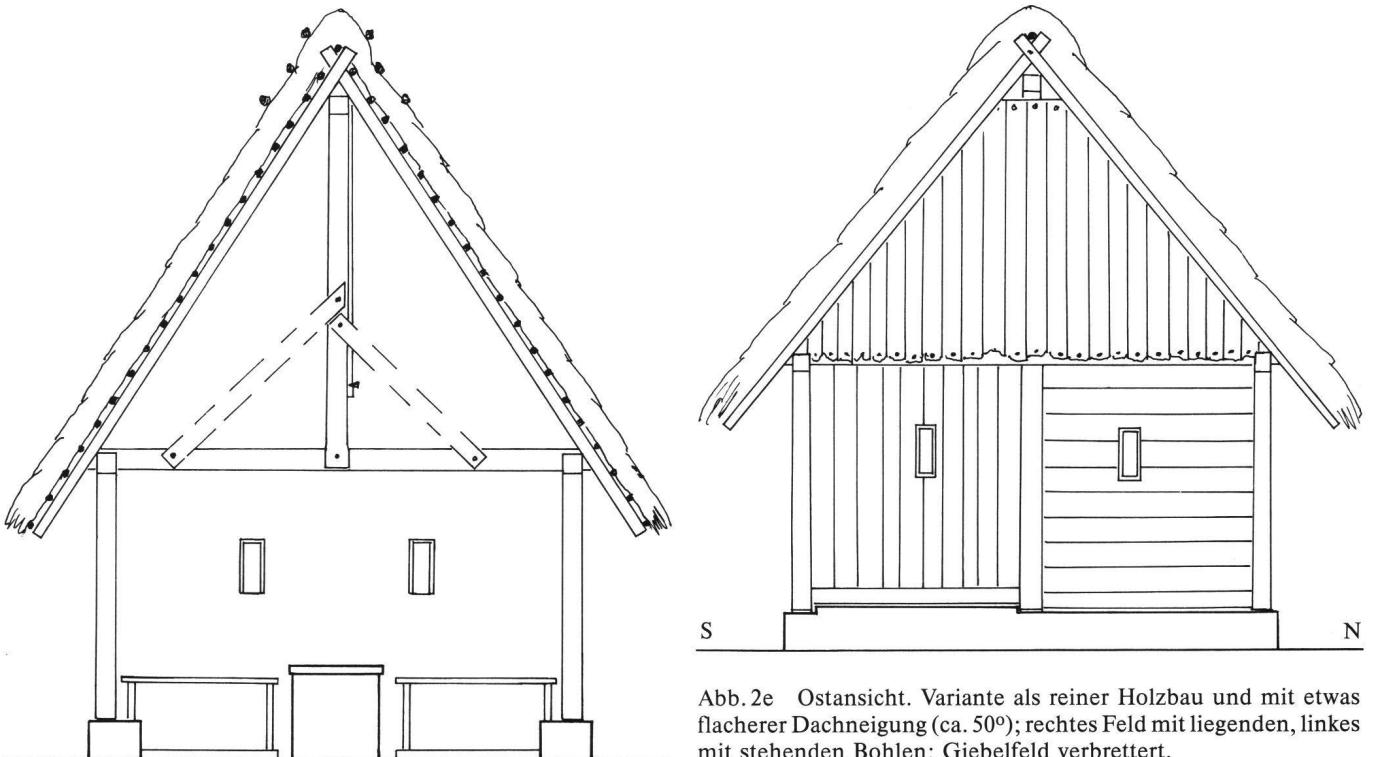
Abb. 2c Querschnitt vor Altarraum. Fussstreben der Firststiele entbehrlich.

Abb. 2e Ostansicht. Variante als reiner Holzbau und mit etwas flacherer Dachneigung (ca. 50°); rechtes Feld mit liegenden, linkes mit stehenden Bohlen; Giebelfeld verbrettert.

deckung mit natürlichem Material schliessen, für die auch im Schaffhausener Gebiet am ehesten Stroh (Schilf) oder Legschindeln in Frage kommen. Da nicht aufgenagelte Schindeln schon von mässig geneigten Dächern abrutschen können, Bund- oder Stampfstrohdeckung (ebenso Schilf) dagegen nur bei steilem Dachwinkel den Angriffen von Schnee und Regen längere Zeit widerstehen, erfordert jede dieser Deckungen eine andere Dachform, und die beiden vor allem im Betracht kommenden Möglichkeiten sind in den Rekonstruktionsentwürfen in der Weise berücksichtigt, dass die Massivbauversion mit einem Legschindeldach von etwa 25° Neigung kombiniert wurde (Abb. 1a-d; zusätzlich wäre hier Sicherung durch aufgebundene Stangen oder Steine denkbar), während über dem Holzgefüge ein steiles Strohdach dargestellt wird. Der Dachwinkel ist mit 57° der Deutlichkeit halber recht hoch gewählt; dass schon geringe Änderungen des Winkels erhebliche Auswirkung auf die Dachhöhe haben, mag Abb. 2e veranschaulichen; in dieser Darstellung beträgt der Neigungswinkel 50° .

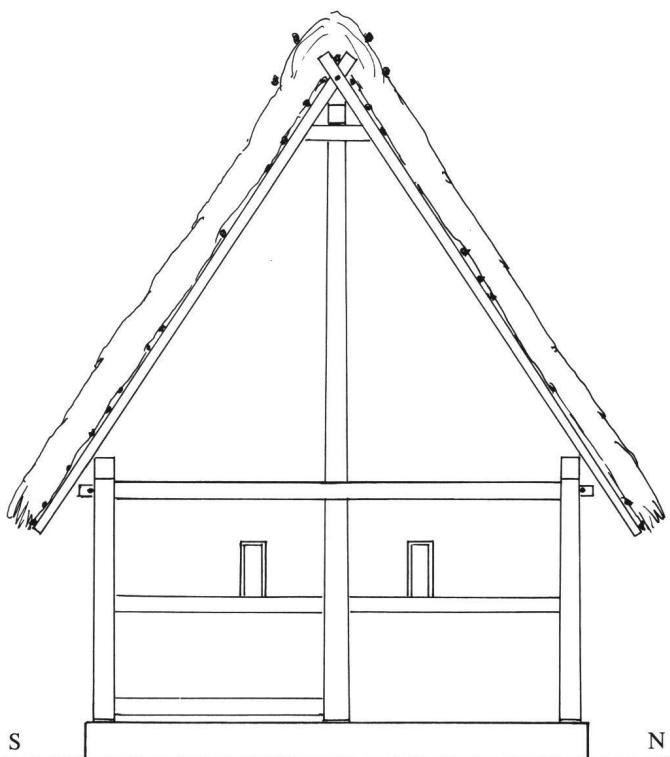
Abb. 2d Ostansicht. Abweichend mit unter den Fusspfetten durchgezapften Ankern. Schwell- und Brustriegel entbehrlich.
