Heft: 4: Das Mittelalterdorf Berslingen bei Schaffhausen

Artikel: Zur Kirche des abgegangenen Dorfes Berslingen

Autor: Sage, Walter

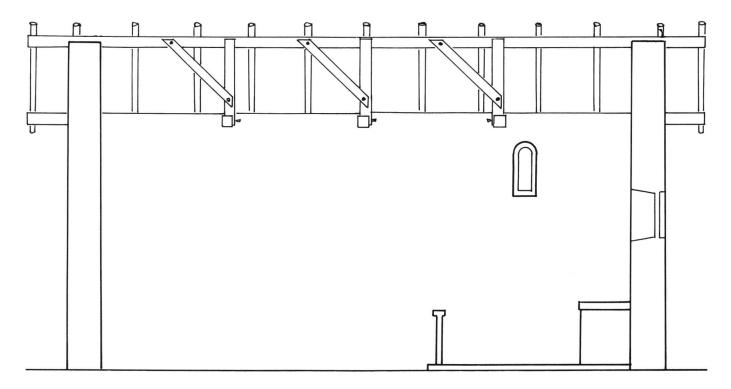
Abb. 1 Berslingen. Rekonstruktionsvorschlag für die Kirche als Massivbau mit Legschindeldach.
Abb. la Längsschnitt auf der Mittelachse. Altarraum um eine Stufe erhöht, ein Rundbogenfenster in Nordwand nahe Altar; Dachhaut nicht dargestellt.

Zum erhaltenen Bestand zählen zunächst die Umfassungsmauern aus nur mit Lehm verbundenen Geröllen und anderen unbearbeiteten Steinen. Bei Berücksichtigung gewisser durch Material und Erhaltung bedingter Unregelmässigkeiten lässt sich ihre «Sollstärke» mit etwa 0,60 m erkennen. Sie bilden zusammen ein Rechteck von etwa 10,70 m Gesamterstreckung in West-Ost- und durchschnittlich 6,00 m in Nord-Süd-Richtung, womit sich ein nur unmerklich gegen Westen verbreiterter Innenraum von knapp 9,50 m Länge und 4,70 m resp. im Westen 4,90 m lichter Breite ergibt. Im Mittel 3,40 m vor der östlichen Stirn fanden sich Reste von nicht einbindenden Quermäuerchen, die den Saal etwa im Verhältnis 2:1 teilen. Ob sie eine durchlaufende Schwelle zum dann als ganzes leicht erhöhten Altarraum trugen oder nur die Substruktion einer vielleicht in der Mitte unterbrochenen Schranke bildeten, lässt sich teils wegen des fragmentarischen Befundes, teils mangels ausreichender Nivellementsangaben nicht entscheiden; beide Möglichkeiten werden bei den Rekonstruktionsvorschlägen berücksichtigt (Abb. 1a, c; 2a, c).

2. Nach der Befundbeschreibung reichte der Mauersockel erheblich über die beiden Laufniveaus in der Kirche, nämlich mindestens 0,45 m, wie im Rekonstruktionsvorschlag Abb. 2a-e angenommen, nach den an der Nordwestecke angetroffenen Verhältnissen aber wohl eher noch mehr. Normalerweise enden Massivsockel aber etwa auf Fussbodenhöhe (des Erdgeschosses) von Holzkonstruktionen; Abweichungen sind im erhaltenen Monumentenbestand oft erst durch sekundäre Eingriffe hervorgerufen oder durch besondere lokale Gegebenheiten, z. B. starken Geländeabfall, bedingt. Beides scheidet in Berslingen offensichtlich aus.

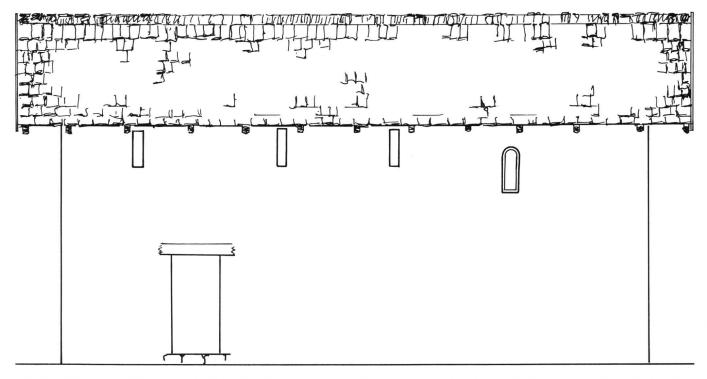
Abb. lb Südansicht. Türsturz evtl. Holz; im Altarraum ein rundbogiges, sonst einfache Schlitzfenster; Legschindeldach sicher zusätzlich durch Stangen oder Steine gesichert.

Eine Rekonstruktion der Berslinger Kirche als Massivbau dürfte demnach den höheren Grad von Wahrscheinlichkeit für sich beanspruchen. Bei unserem entsprechenden Vorschlag wird in Analogie zu den meist bei etwa 1:1 oder etwas darüber liegenden Proportionen erhaltener einfacher Kirchen aus dem Frühmittelalter eine Wandhöhe angenommen, die nur etwas unter der lichten Raumbreite bleibt. Die Tür ist in Übereinstimmung mit den Ausgräbern - trotz der eingangs geschilderten Schwierigkeiten mit benachbarten Grabstätten - im Westteil der Südwand angegeben, etwa dort, wo der «Trittstein» gelegen haben muss. Eine Schwelle oder auch die Kombination von Schwelle und Stufe wird man, wie Vergleiche zeigen, auch dann annehmen dürfen, wenn Aussen- und Innenniveau einer Kirche auf etwa gleicher Höhe lagen. Ausser den Türen hat man auch die Lichtöffnungen möglichst nicht an die «Wetterseiten» gelegt, solange Fensterglas unerschwinglich teuer war. Selbst bei spätromanischen Dorfkirchen finden sich originale Fenster deshalb vielfach nur an der südlichen Schiffswand. Die wenigen Öffnungen waren zudem klein und möglichst hoch angeordnet, nur im Altarraum ist gelegentlich etwas höherer Aufwand festzustellen. Entsprechende Lösungen werden in den Rekonstruktionszeichnungen angedeutet (Abb. 1b-d).

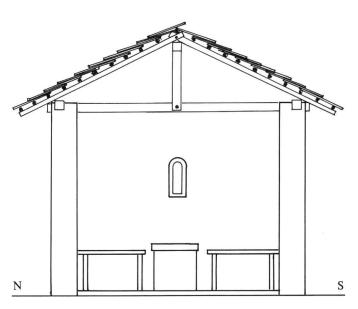
Abb. lc Querschnitt vor Altarraum. Ein rundbogiges Fenster in Mittelachse über Altar; Fusspfetten auf Mauerkronen als Auflager für Rofen. Querverstrebungen im Dach nicht erforderlich.

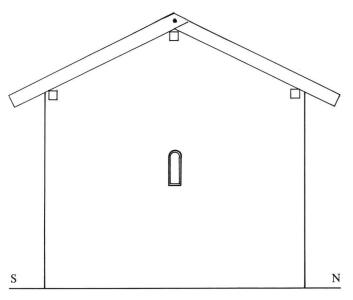
Abb.1d Ostansicht. Dachstirn durch Bretter gesichert, überstehende Teile der Dachhaut nicht dargestellt.

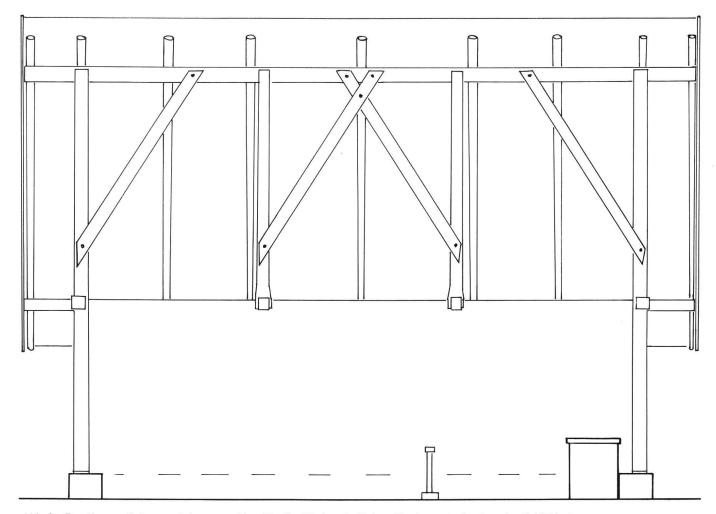
Abb. 2 Berslingen. Rekonstruktionsvorschlag für die Kirche als Holzgefügebau mit Stroh- oder Schilfdach.
Abb. 2a Längsschnitt auf Mittelachse. Altarraum nicht erhöht; aufgekämmte Ankerbalken, Verstrebung der Firststiele wahrscheinlich; Dachdeckung an beiden Giebeln durch Bretter gefasst.

Die einzige unentbehrliche Quersicherung in der Kopfzone war ebenso gut mittels aufgekämmter wie durchgezapfter Anker möglich (Abb. 2a, c, e/2d). Hinsichtlich der Wandöffnungen gilt Ähnliches wie beim Steinbau; für die Tür benötigte man wohl eigene «Gewändepfosten», während die Fenster gar nicht oder nur mit einfachen Brettern gerahmt sein mussten.

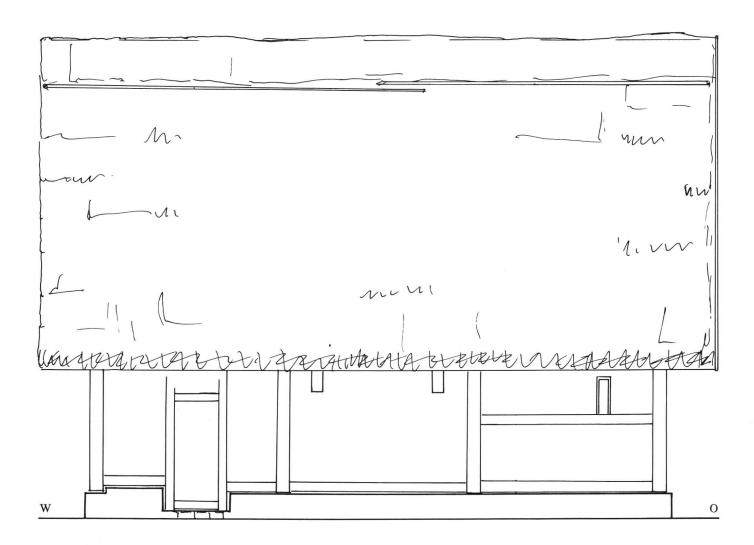
Abb. 2b Südansicht. Wechselnde Höhe der Schwellriegel angedeutet, Brustriegel im Altarraum entbehrlich; Dachhaut nur im Osten durch Bretter gesichert, Firsteindeckung durch aufgebundene Stangen gehalten.

Sollte die Berslinger Kirche trotz der eingangs geschilderten Einwände doch eine Holzkonstruktion gewesen sein, wird man angesichts der «Weitmaschigkeit» früher Gefüge vor allem eine deutlich geringere Wandhöhe als bei einem Massivbau gleicher Breite annehmen müssen. Das ist im zweiten Rekonstruktionsvorschlag berücksichtigt, der überdies in der Darstellung von lehmverkleideter Ausstakung der Gefache (= Fachwerk) ausgeht (Abb. 2a-d), während eine zusätzliche Ostansicht die anderen Möglichkeiten der Wandfüllung, nämlich die Ausfachung mit liegenden oder stehenden Bohlen (Ständerbohlen- resp. Stabbau), verdeutlichen soll (Abb. 2e). In allen denkbaren Fällen (auch die Kombination unterschiedlicher Wandfüllungen am gleichen Bau kommt vor) sind Schwellriegel durchaus entbehrlich, sie konnten zum Ausgleich von Unebenheiten des Unterbaus auch in wechselnder Höhe eingesetzt sein.

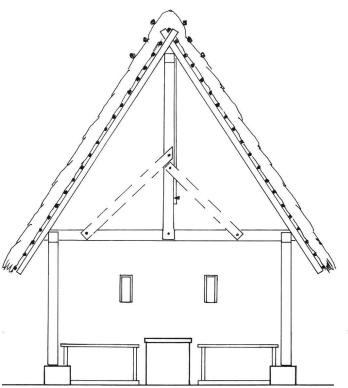
Abb.2c Querschnitt vor Altarraum. Fussstreben der Firststiele entbehrlich.

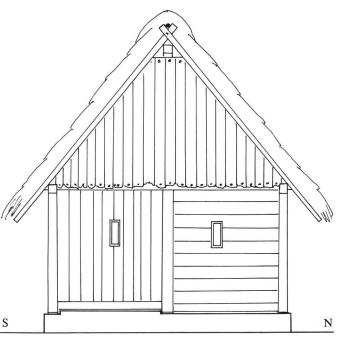
Abb. 2e Ostansicht. Variante als reiner Holzbau und mit etwas flacherer Dachneigung (ca. 50°); rechtes Feld mit liegenden, linkes mit stehenden Bohlen; Giebelfeld verbrettert.

deckung mit natürlichem Material schliessen, für die auch im Schaffhausener Gebiet am ehesten Stroh (Schilf) oder Legschindeln in Frage kommen. Da nicht aufgenagelte Schindeln schon von mässig geneigten Dächern abrutschen können, Bund- oder Stampfstrohdeckung (ebenso Schilf) dagegen nur bei steilem Dachwinkel den Angriffen von Schnee und Regen längere Zeit widerstehen, erfordert jede dieser Deckungen eine andere Dachform, und die beiden vor allem in Betracht kommenden Möglichkeiten sind in den Rekonstruktionsentwürfen in der Weise berücksichtigt, dass die Massivbauversion mit einem Legschindeldach von etwa 25° Neigung kombiniert wurde (Abb. la-d; zusätzlich wäre hier Sicherung durch aufgebundene Stangen oder Steine denkbar), während über dem Holzgefüge ein steiles Strohdach dargestellt wird. Der Dachwinkel ist mit 57° der Deutlichkeit halber recht hoch gewählt; dass schon geringe Änderungen des Winkels erhebliche Auswirkung auf die Dachhöhe haben, mag Abb. 2e veranschaulichen; in dieser Darstellung beträgt der Neigungswinkel 50°.

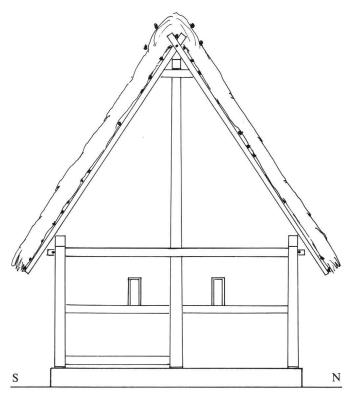
Abb. 2d Ostansicht. Abweichend mit unter den Fusspfetten durchgezapften Ankern. Schwell- und Brustriegel entbehrlich.
