**Artikel:** Bodenuntersuchungen in der Stadtkirche in Aarau

**Autor:** Fiechter, Ernst

Plan I. Stadtkirche Aarau. Grundriss mit den Sondierungen.

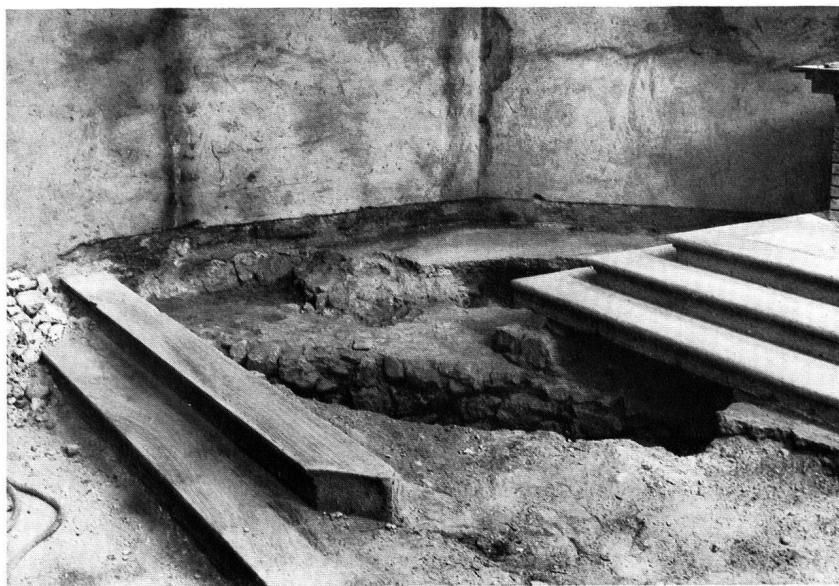
Abb. 1

Abb. 1. Ausgrabungen im Chor — Abb. 2. Mittelschiff Ostwand mit Lettner  
und Chor nach der Renovation 1939
