# Untersuchungen in der St. Mangenkirche in St. Gallen

Autor(en): **Fiechter-Zollikofer, Ernst**

Zeitschrift: **Zeitschrift für schweizerische Archäologie und Kunstgeschichte =  
Revue suisse d'art et d'archéologie = Rivista svizzera d'arte e  
d'archeologia = Journal of Swiss archeology and art history**

Band (Jahr): **9 (1947)**

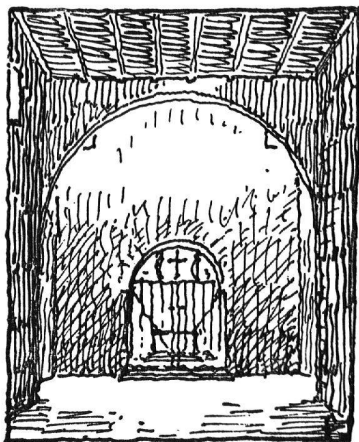
Abb. 16. St. Magnus I. Inneres  
Rekonstruktionsskizze

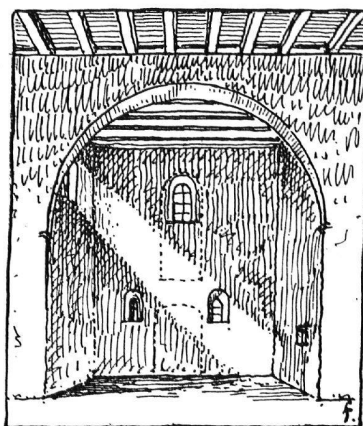
Abb. 17. St. Magnus II, vor 1418  
Südliches Querschiff. 1. Zustand  
Rekonstruktionsskizze

Ein sicheres Bild von der Anordnung der Fenster wird eine spätere Außenrenovation ergeben. Die Ergänzung von drei Fenstern in den Querschiffgiebeln ist berechtigt; ob auch an der Ostfront Fenster anzunehmen sind, bleibt nach den Beobachtungen des Mauerwerks im Innern mindestens unsicher (Abb. 17–19).

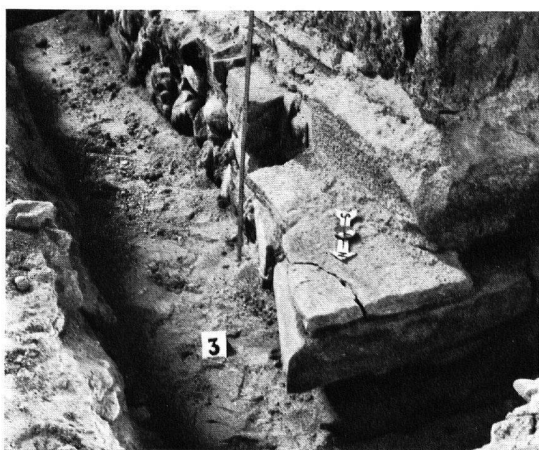
a. Fundament an der Ecke J

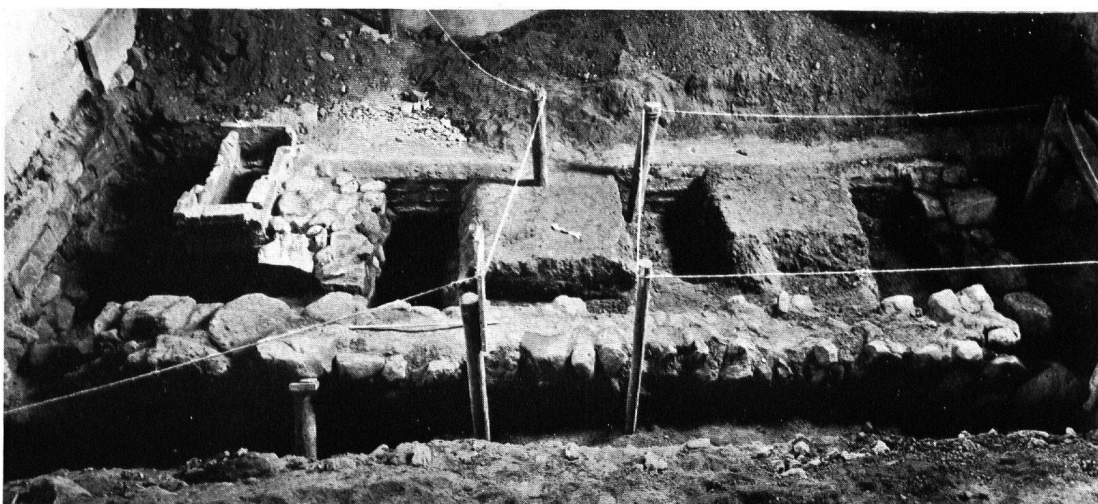
e. Mauerzüge im Chor. Vorne: Quermauer, anstoßend links Mauer a, daneben das «Ziegelgrab»; rechts Mauer b

Durch den Schacht für die Orgel ist das östliche Ende beider Mauern zerstört worden. Alle Teile sind einheitlich angelegt, aus großen Brocken und Findlingen ohne Mörtel. Sie entsprechen genau den Resten *i-i* und *k-k*. (Abb. 1, Tafel 21 d und e, Tafel 22 a). Bei *c* bindet das Kieselmauerwerk unten an das Fundament der Chor-Nordwand II<sub>n</sub> an. Man sieht da, daß die gleichen großen kieseligen Steine mit den grob behauenen vermischt, nun durch Mörtel verbunden sind. Es wurde also hier der ältere Bestand für die Fundamentierung des jetzigen Mauerwerks mitbenützt. Außerhalb ist eine Baufuge zwischen dem Fundament der Chor-Nordwand II<sub>n</sub> und dem Mauerzug *c-d-e*.

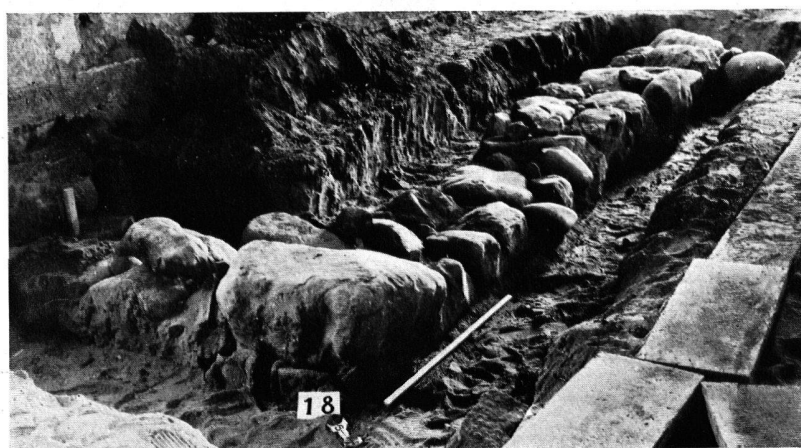
d. Mauerzug im Langhaus, von NO gesehen

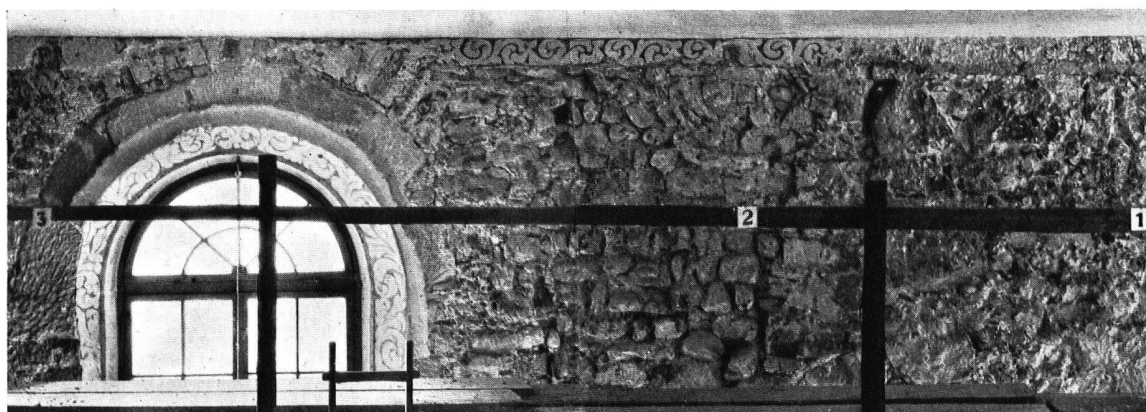
a. Südwand, oberer Teil, rechts Turmgemäuer

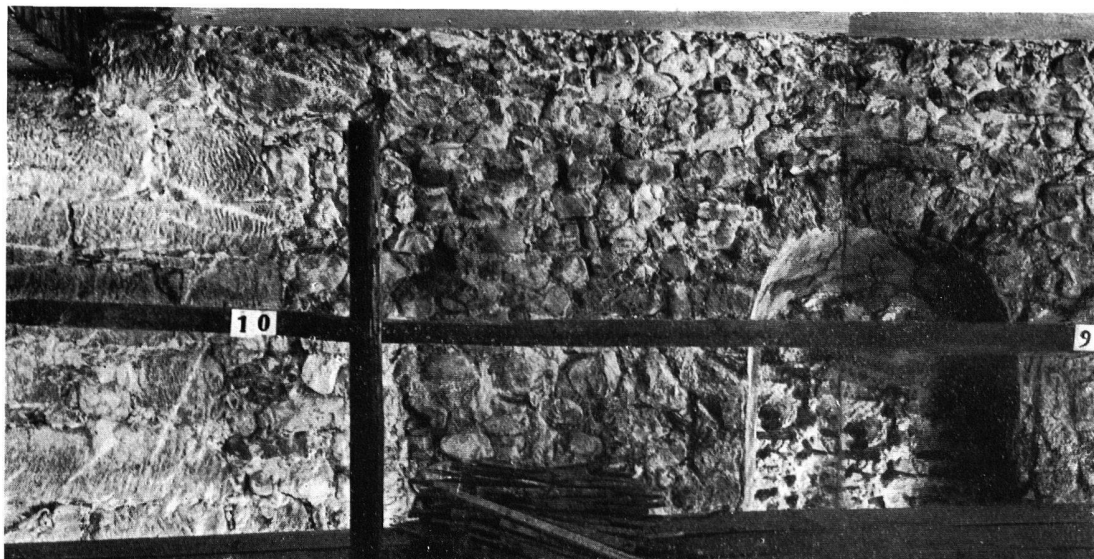
a. Südquerschiff. Romanisches Fenster in der Ostwand (vermauert); links (nicht mehr ganz sichtbar) Ecke E.

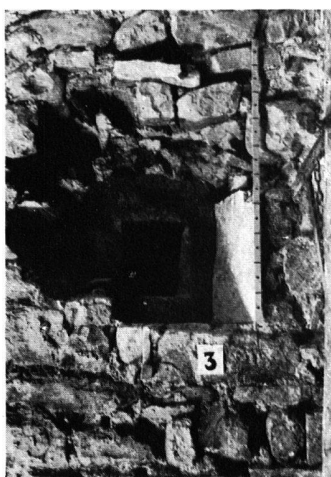
b. Südquerschiff. Reklusenfenster

Nahe der Ecke fand sich ein kleines quadratisches Guckloch in tiefer Laibung (Tafel 23 d und Abb. 8), das einen Durchblick zum Hochaltar ermöglichte für den Bewohner einer in der Südwestecke der Kirche außen angebauten Klausen. Es ist ein Gegenstück zu dem sogenannten Wiborada-Fensterchen in der Nordwand des Chores. Auf Tafel 23 d ist der Charakter der Bruchsteinmauer sehr gut zu sehen. Es ist weder die spätantike oder die karolingische Bauweise, noch die in die hochromanische Periode hineinführende mittelalterliche.

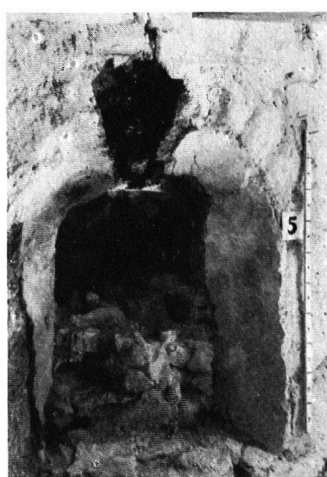
c. Südquerschiff  
Romanisches Fenster links

Überraschungen brachte die Giebelwand des Südquerschiffs. Hier fanden sich zwei kleine Bogenfenster. Sie hatten beidseitige Schielung, die aus Tuff-Bruchstein gebildet ist und verputzt war. Doch ist es schwer zu sagen, ob und wie der Verputz getönt war (Tafel 23 e, Tafel 24 c und Abb. 9 und 10). Der Südausgang ist durch den Stichbogen in Backstein kenntlich als spätere Zutat oder mindestens als Bauveränderung. Ebenso ist es mit dem großen Fenster darüber, das dem Fenster in der Südwand verwandt ist.

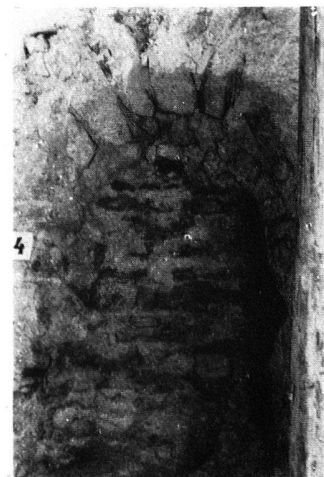
d. Südquerschiff  
Romanisches Fenster rechts

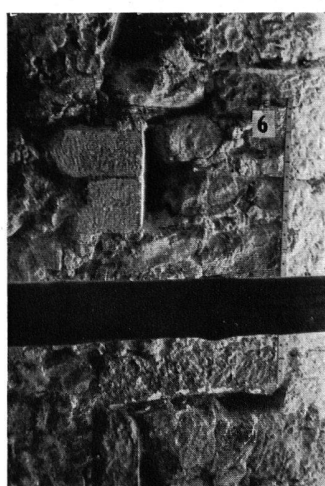
e. Vermauerte Nischen oder  
Fenster in der S-Wand des Chors

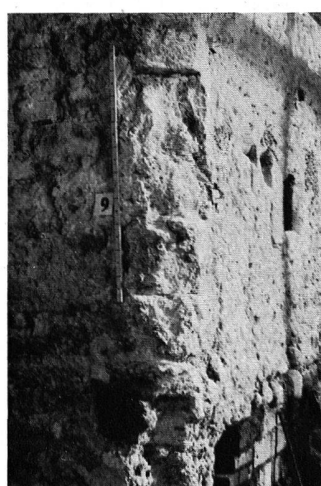
f. Innenecke D. Urspr. Verstärkung  
mit Tuffquadern. Rechts das sog.  
Wiborada-Fensterchen

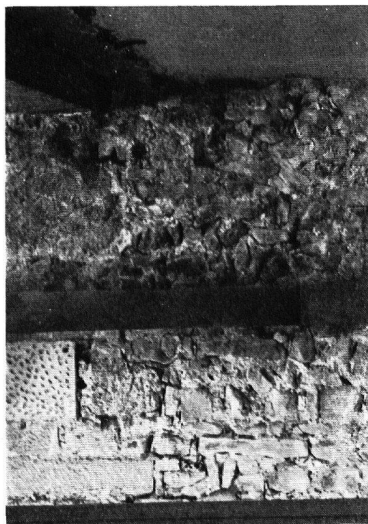
d. Nordquerschiff, Westwand

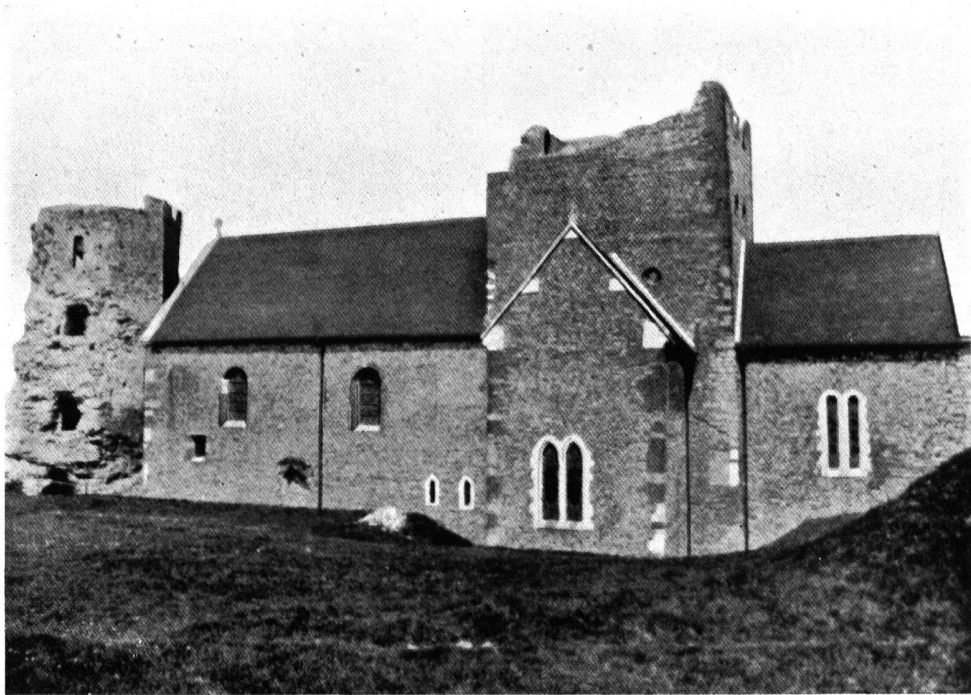
a. DOVER. ST. MARY IN CASTRO. 10./11. JAHRHUNDERT  
Nach Clapham. English romanesque architecture, Bd. I

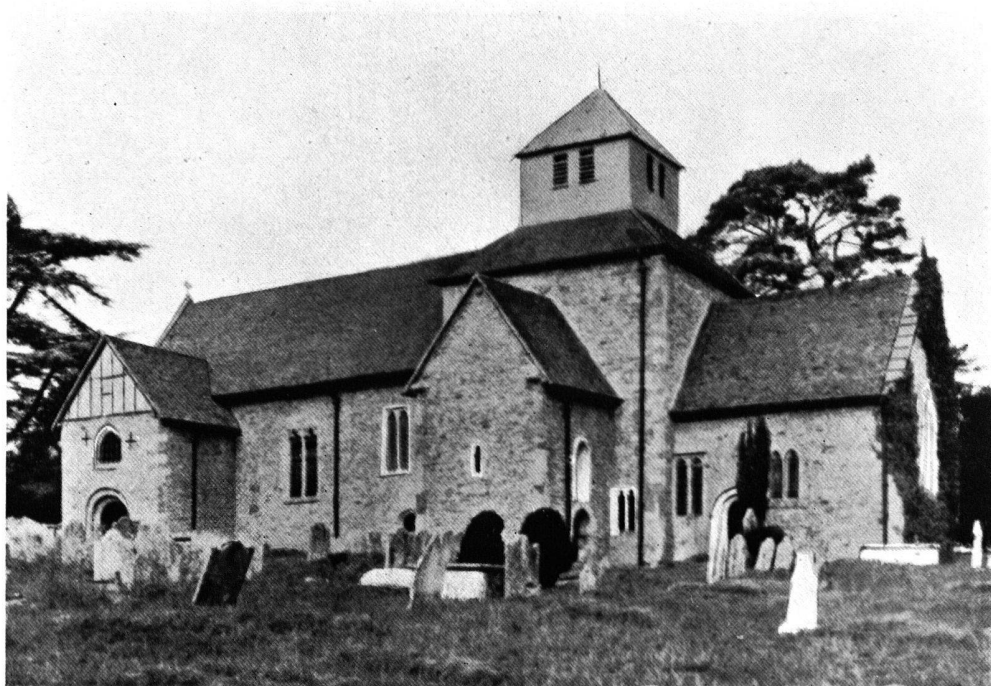
b. BREAMORE, HANTS, VON SO GESEHEN. 10. JAHRH. MITTE  
Nach Clapham. English romanesque architecture, Bd. I.

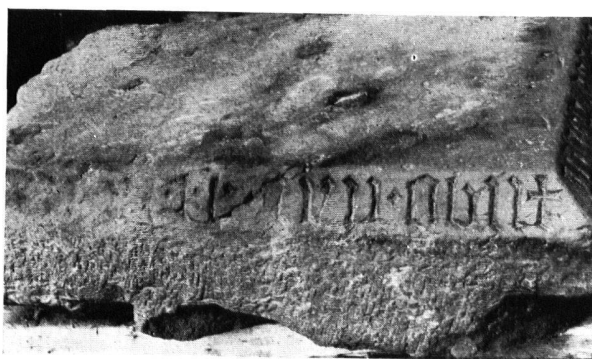
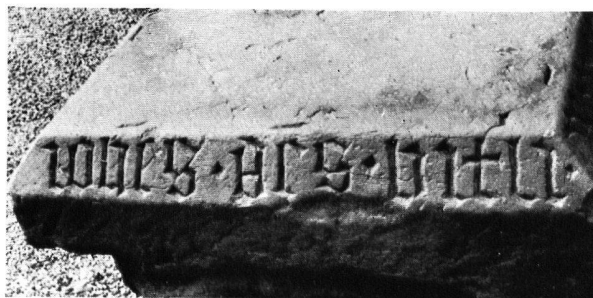
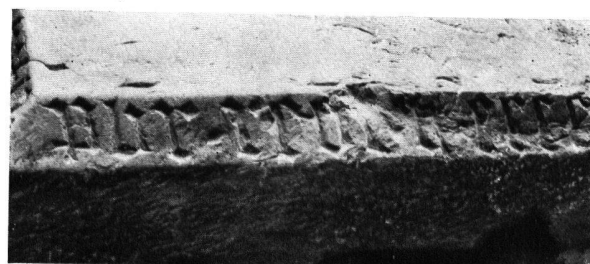
d—f. Grabplatte des Johannes Bitterli

Bruchstück einer großen gotischen Grabplatte (etwa 0,90 × 1,70 m), gefunden im Schutt des Chorfußbodens (bei T 3 in Abb. 1), ohne irgendwelchen Zusammenhang mit Resten eines Grabes. Der Schutt stammt von den Grabungen für die Vertiefung der Orgel und der damals erfolgten Neulegung des Fußbodens. Auf der breiten Fase ist folgende Inschrift erkennbar, von der leider das Datum fehlt:

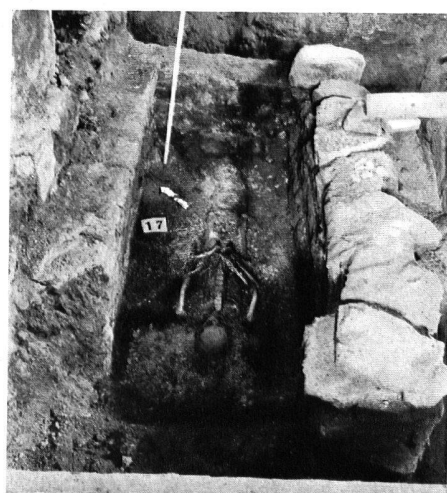
c. Grab T 2 mit Bruchsteinwandungen im Langhaus. Blick von SW nach NO

T 2. Im Schiff dicht an der Nordwand fand sich ein großes Grab, dessen Bruchsteinwandungen nur noch zum Teil erhalten waren. Innere Länge 2,09 m, Breite 0,84 m. Schachtsohle bei –1,18 m. Auch dieses Grab wurde in teilweise zerstörtem Zustand aufgefunden. Es lag darin (und wurde unberührt belassen) ein noch deutlich erhaltenes, männliches Skelett, 1,73 m lang, fast ungestört und durch eine Kalkschüttung bedeckt. Darüber lag Bauschutt, der nicht vom Neubau der heute noch erhaltenen Kirche, sondern aus noch neuerer Zeit stammte. Von der Abdeckung mit Steinplatten sind im Schutt unzusammenhängende Reste gefunden worden. Grabbeigaben konnten trotz sorgfältigster Untersuchung nicht entdeckt werden. Aus der Länge des Grabes und dem verhältnismäßig großen Abstand vom Scheitel des Toten bis zur Wandung hat man vermutet, daß über dem Kopf eine Mitra Platz haben mußte, daß es sich also um ein Bischofsgrab handle. Dann würde man annehmen, es sei das Grab Salomons III. Viel Wahrscheinlichkeit hat aber diese Hypothese nicht, weil das Grab außerhalb des alten Kirchenbaues, den Salomon errichten ließ, gelegen hätte (Tafel 27c).
