Archäologische Untersuchungen an der Kirche St. Martin in Chur

Autor(en): **Descoedres, Georges / Carigiet, Augustin**

VON GEORGES DESCŒUDRES UND AUGUSTIN CARIGIET

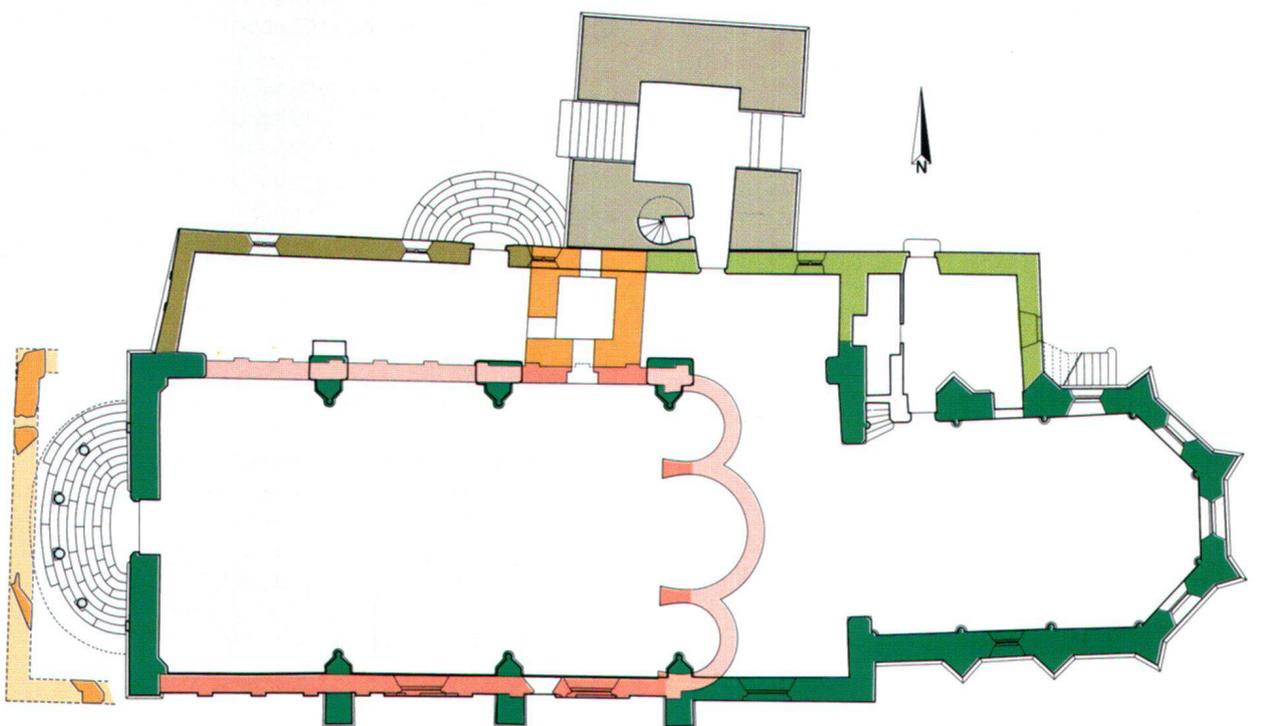
Abb. 2 Baugeschichtlicher Grundriss. Massstab 1:300 (Farblegende vgl. Abb. 18).

Im Jahre 1978 waren anlässlich von Leitungsbauten rund 4 m vor der heutigen Westfassade der Martinskirche Fundamente von Mauern zutage getreten¹⁷ (vgl. Abb. 2). Aufgrund der Art und der Lage dieser Mauerzüge wird man trotz gewisser Unstimmigkeiten hinsichtlich der Mauerfluchten annehmen müssen, dass sie auf die karolingische Anlage Bezug genommen hatten. Es ist hingegen wenig wahrscheinlich, dass sie zusammen mit dieser Anlage entstanden sind. Abgesehen von gewissen Abweichungen der Mauerfluchten war auch der Mauermörtel deutlich verschieden von demjenigen an den von uns untersuchten karolingischen Bauteilen. Davon ausgehend und mit Blick auf die Proportionen der bekannten rätischen Dreiapsiden-säle¹⁸ ist nicht anzunehmen, dass es sich dabei um die West-mauer des karolingischen Langhauses handelte. Man wird diese Fundamente eher als zu einer nachträglich an die karolingische Kirche angebauten Vorhalle gehörig zu deu-

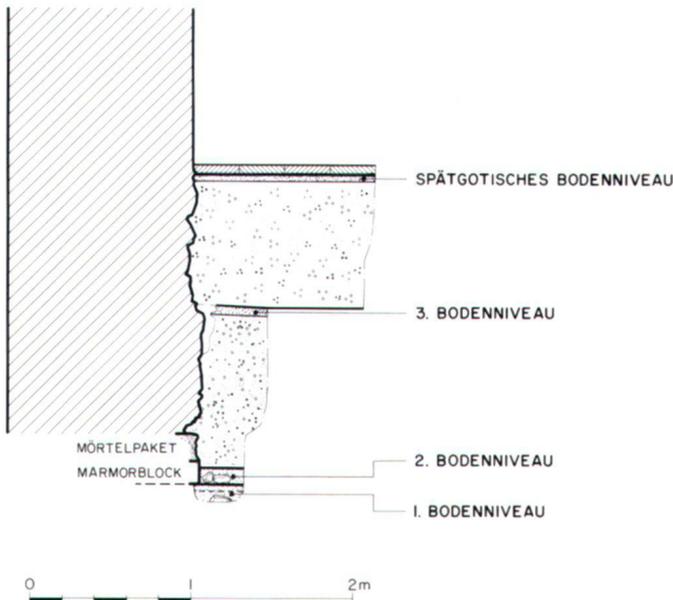
Abb.3 Schematisiertes Profil der Sondierung in der Südwestecke; West-Ost-Schnitt mit Ansicht gegen Norden. Massstab 1:50.

Als weitere wichtige Korrektur zu den bisherigen Erkenntnissen konnte sowohl aufgrund der Untersuchungen an der Westwand der bestehenden Kirche (vgl. Abb. 18) als auch bei einer Sondierung in der Südwestecke des Langhauses der Nachweis erbracht werden, dass die Westwand mit dem Bau der heutigen Kirche gesamtheitlich erneuert worden ist. Beobachtungen in der erwähnten Sondierung (vgl. Abb. 3) zeigten, dass der älteste gefasste, wohl mit der karolingischen Anlage entstandene Fussboden ein Mörtel-estrich war und ziemlich genau 2 m unter dem spätgotischen Fussbodenniveau lag. Nach den Feststellungen der

Zu einem nicht näher bestimmbareren Zeitpunkt ist in der westlichsten Blendarkade der Südfassade der karolingischen Kirche ein Hocheingang eingebrochen worden. Da Beobachtungen in der oben erwähnten Innensondierung (vgl. Abb. 3) gezeigt hatten, dass das karolingische Innenniveau 2 m unterhalb des spätgotischen gelegen hatte, wird man eine gewisse Aufhöhung auch der Aussenniveaus anzunehmen haben und für die Situierung des Hocheinganges bezüglich der Gehniveaus in Rechnung ziehen müssen. Dieser ist mit einer hölzernen Schwelle und einem ebenfalls hölzernen Türrahmen angelegt worden. Wie anzunehmen ist gleichzeitig, wurde an der Fassade ein Podest errichtet. Der östliche der beiden dazugehörigen Tragbalken konnte indirekt anhand des zu seiner Verankerung notwendigen Mauerausbruchs nachgewiesen werden. Es ist anzunehmen, dass dieses Podest in Verbindung mit einer wohl von Ost nach West ansteigenden Aussentreppe zur Erschliessung des Hocheinganges stand, welcher mit grosser Wahrscheinlichkeit im Zusammenhang mit einer Empore im Innern der Kirche gesehen werden muss.

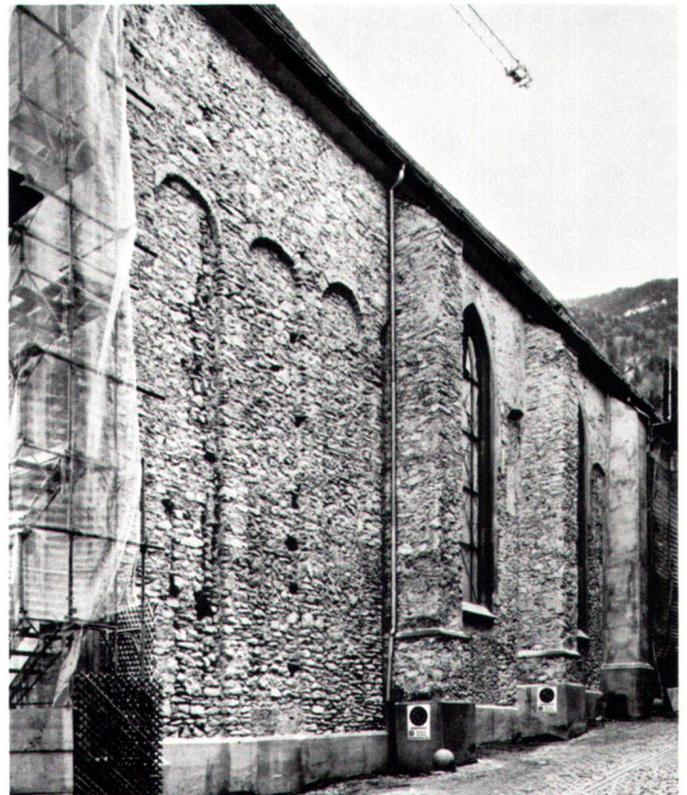
Abb.4 Südfassade des Langhauses; Ansicht von Südwesten.

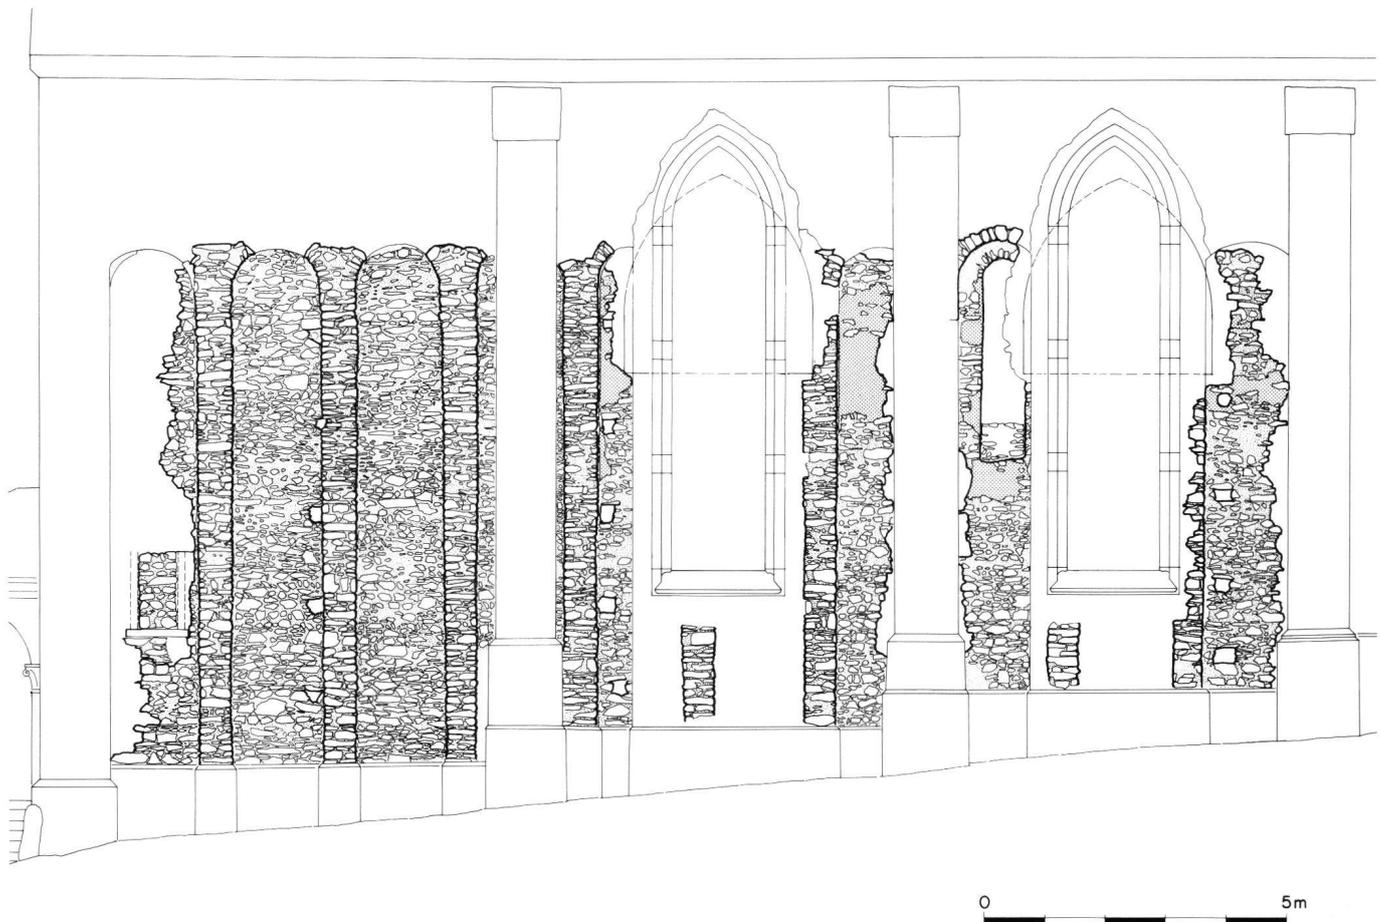
Abb. 5 Ausschnitt Südfassade; steingerechte Aufnahme der karolingischen Fassadenteile.

Eingriffe aufwies, sondern stellenweise auch von spätgotischen Strebepfeilern verstellt worden ist. Das mit dem karolingischen Vorgängerbau errichtete Mauerwerk zeigt zehn hohe und schlanke, je mit einem Rundbogen geschlossene, leicht zurückspringende Blendfelder (Abb. 5 und 11). Die Breite der Blendarkaden beträgt 1,39–1,45 m, die der dazwischenliegenden Lisenen 0,59–0,61 m mit einer Tiefe von 10–14 cm. Keiner der Blendbogen ist mehr vollständig erhalten. Der dritte von Osten, der als einziger noch weitgehend intakt ist, weist an den Keilsteinen Brandrötungen auf, was darauf hindeuten könnte, dass die übrigen Bogen durch Hitzeeinwirkungen beim Brand von 1464 – zu denken wäre vor allem an den Dachstuhl – zerstört worden sind. Beim nachfolgenden Wiederaufbau der Kirche wurden die Bogenkonstruktionen der Blenden mit Backsteinen mehrheitlich leicht abgeflacht restauriert. Desgleichen wurde die westlichste Blendarkade bei der Neuaufführung der Westwand weitgehend rekonstruiert. Mit diesen Massnahmen wollte man offenbar eine Ausmauerung der wenig tiefen Blendarkaden, welche aus Gründen der Adhäsion wohl nur mit Schwierigkeiten zu bewerkstelligen gewesen wäre, vermeiden.

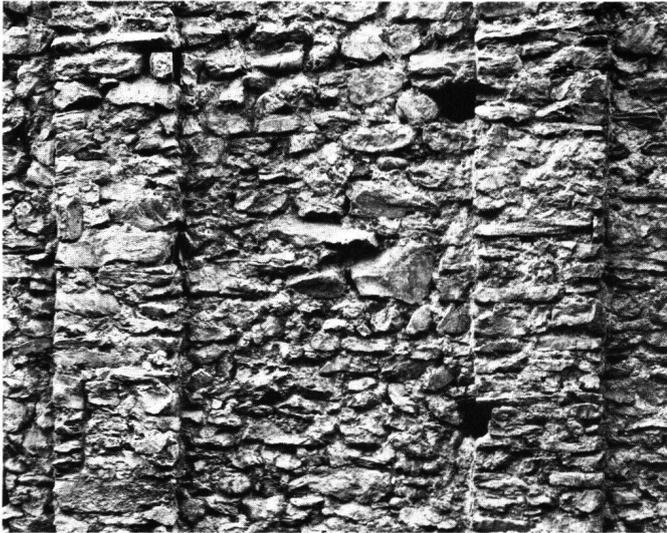
Abb.6 Detailaufnahme des karolingischen Mauerwerkes mit zwei Gerüstbalkenlöchern.

Das *Mauerwerk* ist nicht lagenweise aufgeführt worden; hingegen gewinnt man den Eindruck, dass es abschnittsweise, zumeist in der Breite der Blendarkaden, in Paketen von drei bis vier Steinlagen Höhe aufgemauert worden ist. Man war bestrebt, mit dem von der Grösse her sehr unterschiedlichen Steinmaterial immer wieder horizontale Ausgleichsschichten zu schaffen (Abb. 6). So wirkt das Mauerwerk trotz der Heterogenität des Materials im ganzen dennoch erstaunlich homogen.

Läufer und Binder aufgeführt. Die Blendbogen wurden mit radial versetzten, mehrheitlich plattigen Steinen angelegt; vereinzelt ist auch Tuff zu beobachten. Am Rande mehrerer Blendfelder waren Löcher für Gerüstbalken im vertikalen Abstand von rund 1,50 m zu beobachten.²⁴ Die Hölzer fehlten; soweit ihre Mörtelnegative erhalten waren, konnte festgestellt werden, dass es sich um Rundhölzer von etwa 15 cm Durchmesser gehandelt hatte.²⁵

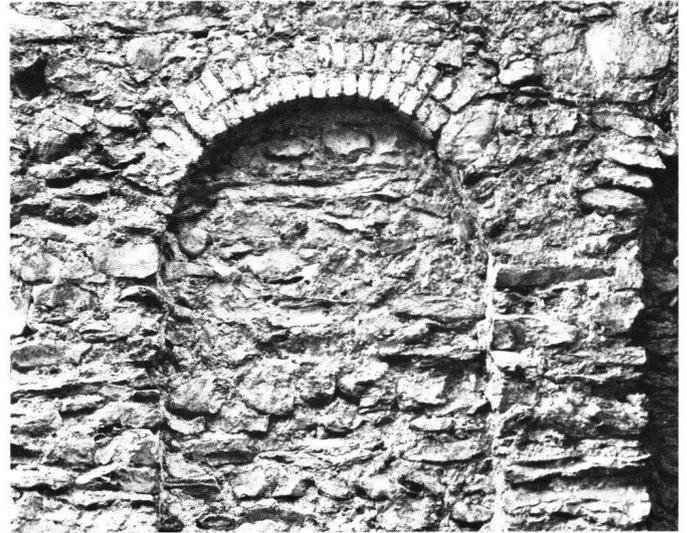
Abb.7 Detail einer Blendarkade mit grösseren Flächen intakter Pietra rasa als Grundputz des karolingischen Baus. Die Backsteine stellen eine spätgotische Rekonstruktion des Blendbogens dar.

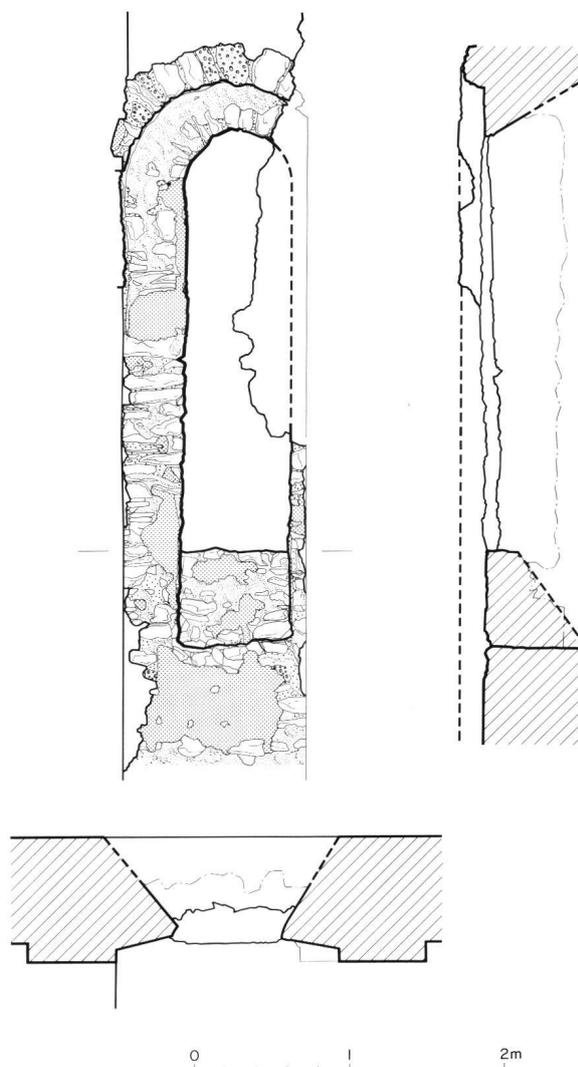
Abb. 8 Ansicht, Grundriss und Schnitt des karolingischen Fensters an der Südfassade mit einer nachträglichen Aufhöhung der Sohlbank. Massstab 1:50.

In der dritten Blendarkade von Osten konnte an der Südfassade ein ursprüngliches, d. h. mit dem karolingischen Bau entstandenes, auffallend hohes und im Vergleich dazu schmales Rundbogenfenster gefasst werden (Abb. 8 und 9). Auf seiner östlichen Seite war es im oberen Teil durch jüngere Eingriffe etwas beeinträchtigt; die formale Ausbildung der Fensteröffnung konnte dennoch bis zu einer Tiefe von 25 cm – eine vollständige Öffnung war leider nicht möglich – ermittelt werden.

Nachträglich zu dieser Verputzerneuerung ist die Sohlbank verändert worden. Die bisherige Fensterbrüstung wurde nach Entfernung der ursprünglichen Steinplatte um 0,60 m hinaufgesetzt, die Fensteröffnung somit dementsprechend verkleinert.²⁸ Aufgrund des Verlaufs von Ausbrüchen auf der Innenseite dieser Fensterbank, die offenbar für die statische Sicherung der späteren Vermauerung des Fensters notwendig waren, ist anzunehmen, dass die neue Sohlbank nach einem etwa 10 cm tiefen horizontalen Verlauf gegen das Innere abfiel. Auf der Innenseite dürfte die Fensteröffnung kaum Veränderungen erfahren haben; allem Anschein nach ist mit diesen baulichen Massnahmen lediglich die Form bzw. der Verlauf der Sohlbank verändert worden. An der Fassade wurde die Aufmauerung mit dem gleichen, stark kalkhaltigen Mörtel verputzt, mit welchem die neue Fensterbank aufgemauert worden war. In dieser Form hat das Fenster bis zum spätgo-

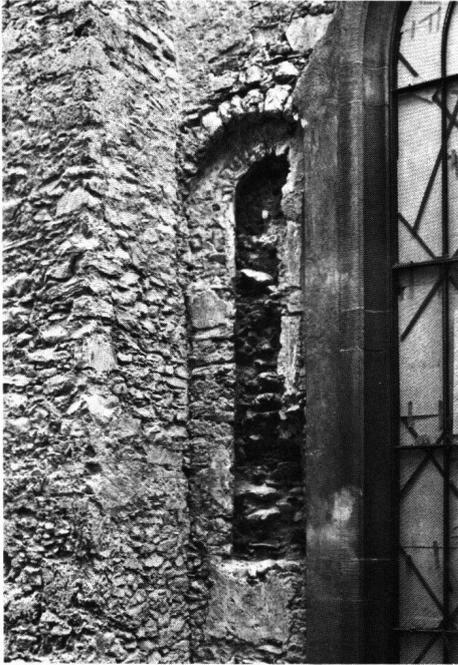
Abb.9 Das mit dem karolingischen Bau entstandene Fenster nach partieller Entfernung der Vermauerung. Links ein spätgotischer Strebpfeiler; rechts ein Fenster von 1918.

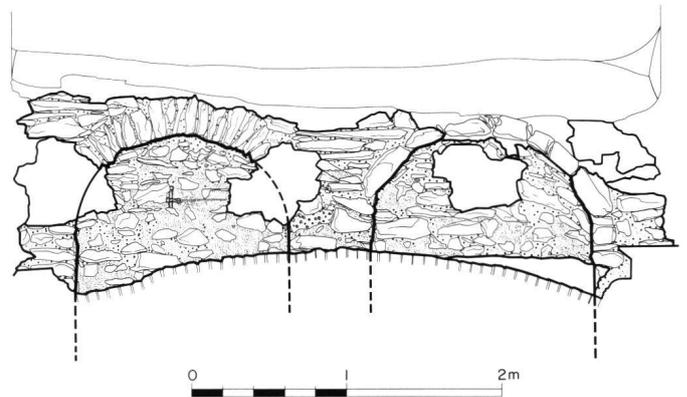
Abb.10 Blendbogen an der ehemaligen karolingischen Nordfassade. Massstab 1:50.

Wo der ältere Turm an die Fassade der karolingischen Kirche gesetzt worden war, hat sich über dem Gewölbe des entsprechenden spätgotischen Seitenschiffjoches der obere Abschluss von zwei Blendbogenfeldern erhalten (Abb. 10). Diese waren allerdings durch mehrere Interventionen jüngeren Datums nicht unerheblich gestört. Oberhalb dieser Bogen ist das spätgotische Mauerwerk im Bereich des Turmanstosses mit einem nischenartigen Rücksprung aufgeführt worden, dessen Sohlbank nach Abbruch des Turmes mit Biberschwanzziegeln pultdachartig abgedeckt worden ist.

der Aufmauerung waren diese Mauerteile jedoch identisch mit jenen der Südfassade. Allerdings waren bei den beiden Bogen Abweichungen gegenüber jenen der Südmauer festzustellen. Beide zeigten eine deutlich gedrückte Rundung, und zudem wies die Bogenkonstruktion der westlichen Blendarkade nicht in der Art von Keilsteinen gestellte, sondern liegende Steine auf. Auch eine nach dem Abbruch des Turmes erfolgte Ausflickung dieses Bogens wurde in derselben Technik ausgeführt. Warum bei diesem als einzigem der gefassten Bogen des karolingischen Baus eine solche eher primitive Wölbetechnik zur Anwendung gelangte, die in deutlich geringerer Masse eine präzise Rundung des Bogens zuließ, war nicht ersichtlich.

Ungefähr in der Mitte der östlichen Blendarkade ist mit blossen Fingerspitzen ein Kreuz in den noch feuchten Mauermörtel hineingedrückt worden, welcher ebenso wie an der Südfassade zu einer Pietra rasa ausgestrichen war. Von den Kreuzesarmen waren zwei teilweise beschädigt bzw. verschwunden. Deutlich sichtbar waren Abdrücke von Fingerkuppen, einzelne auch ausserhalb der Kreuzzeichnung. Bedenkt man die Grösse dieses Kreuzes sowie den Ort seiner Anbringung, und zieht man ferner in Betracht, dass dieses Zeichen nach dem Auftrag des Deckputzes nicht mehr sichtbar gewesen sein dürfte, so ist man geneigt anzunehmen, dass es aus einem nicht näher erkennbaren anekdotischen Anlass von den Bauleuten angebracht worden ist.

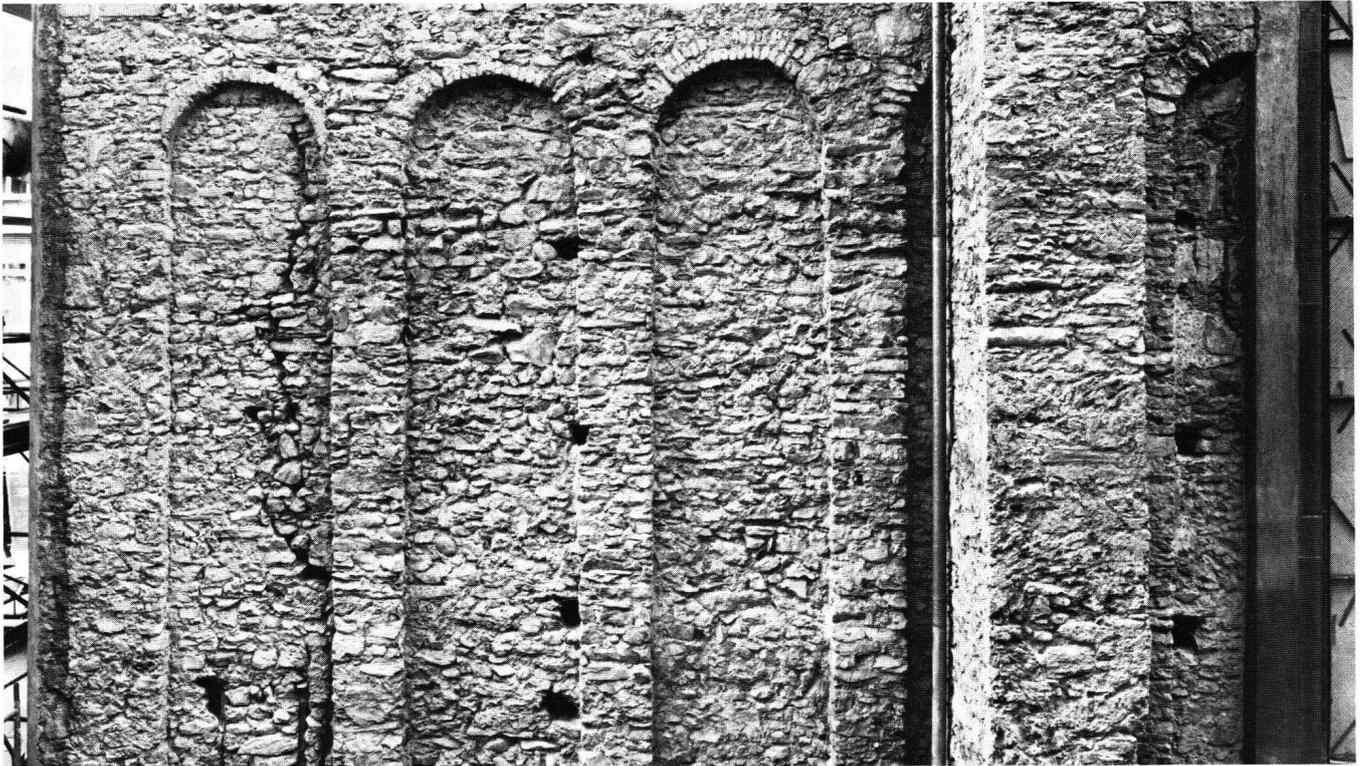
Abb. 11 Karolingische Blendarkaden an der Südfassade.

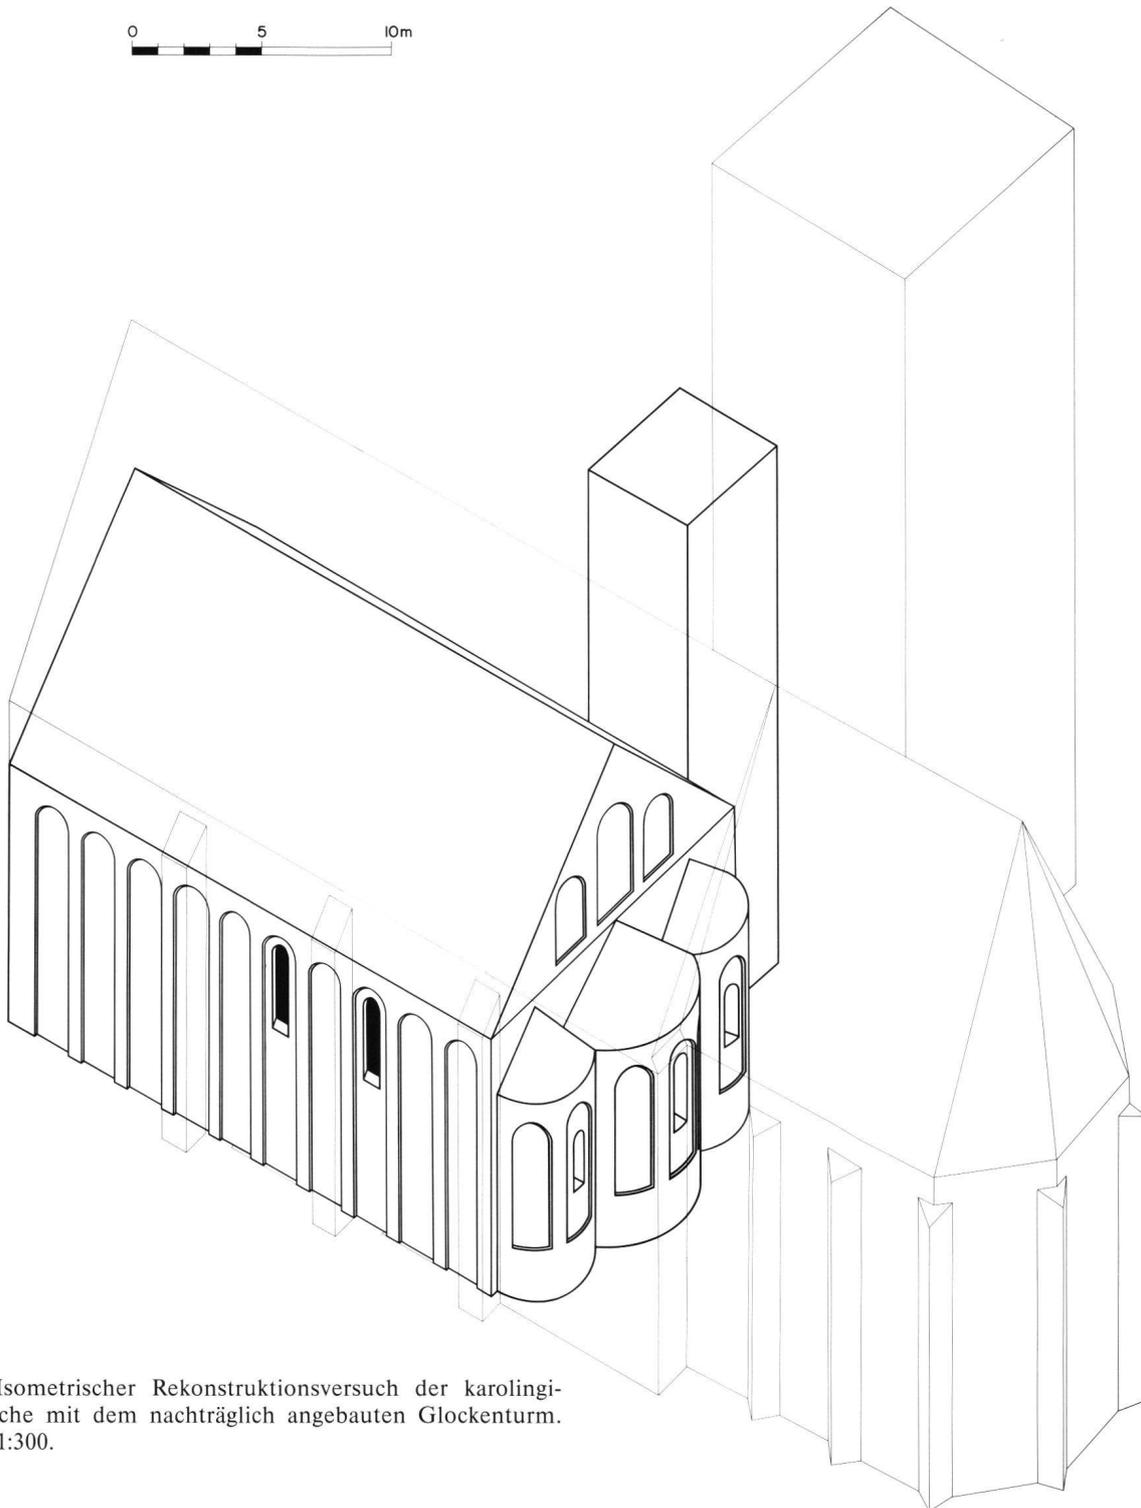
Abb.12 Isometrischer Rekonstruktionsversuch der karolingischen Kirche mit dem nachträglich angebauten Glockenturm. Masstab 1:300.

Der karolingische Bau von St. Martin in Chur war eine Kirche vom Typus des rätischen Dreiapsidensaales. Ihre lichte Breite betrug 11,50 m, ihre Länge – falls die oben erwähnte Annahme hinsichtlich der Situierung der Westwand zutrifft – bis zum Ansatz der Apsiden etwa 19,60 m. Hinsichtlich der Dimensionen des Langhauses

Längswände des Schiffes weisen eine Mauerstärke von knapp 0,65 m im Bereich der Blendfelder auf, bzw. von rund 0,75 m bei den Lisenen. An der Südfassade ist der karolingische Bau knapp 10 m hoch über dem heutigen Aussenniveau erhalten. Zieht man in Rechnung, dass das zugehörige Innenniveau 2 m tiefer als das spätgotische gelegen hatte und zudem der obere Abschluss der Wände zwischen den Blendbogen und dem Traufgesims fehlt, so ist für die gesamte Fassade im Bereich der Westwand eine Höhe in der Grössenordnung von 11–12 m anzunehmen.

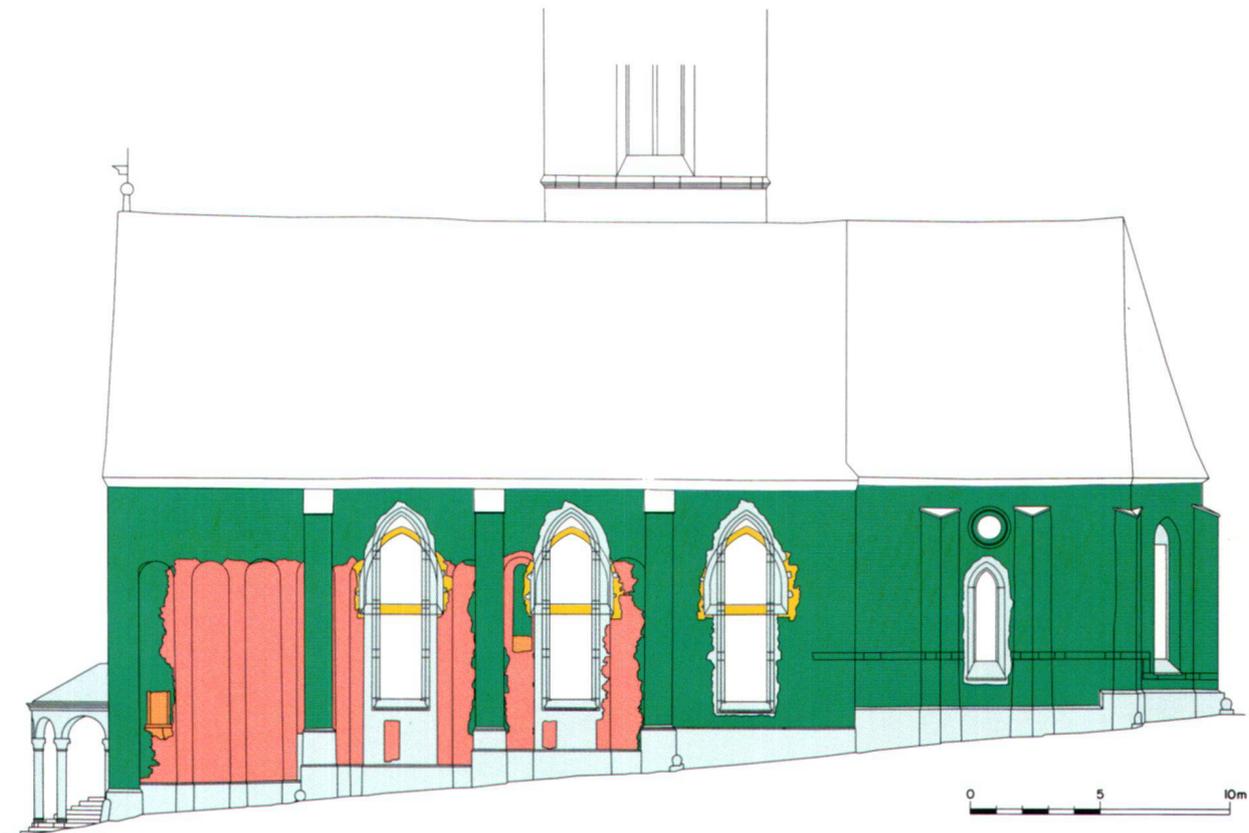
Abb. 14 Südfassade mit den einzelnen Bauphasen. Masstab 1:300 (Farblegende vgl. Abb. 18).

Im Bereich der westlichsten Blendarkade, die im Zusammenhang mit der vollständigen Erneuerung der Westwand anlässlich des spätgotischen Neubaus grossenteils rekonstruiert worden ist, waren bauliche Eingriffe zu beobachten, die in mehreren Etappen vorgenommen worden sind (vgl. Abb. 14). In einer Höhe von 3,30 m bezüglich des heutigen Aussenniveaus wurde nachträglich zu den karolingischen Bauteilen ein Hocheingang angelegt, welcher noch vor dem spätgotischen Neubau wieder aufgegeben, d. h. vermauert worden ist. Gefasst werden konnten von diesem Eingang die hölzerne Schwelle²⁹ sowie bei der späteren Vermauerung entstandene Negative der – wie entsprechende Abdrücke zeigten – hölzernen Türpfosten, welche eine lichte Breite des Eingangs von 0,62 m definierten. Die sekundäre Vermauerung dieses Eingangs hat sich bis zu einer Höhe von 1,30 m erhalten; die darüberliegenden Teile inklusive des Türsturzes sind beim spätgotischen Neubau abgebrochen worden.

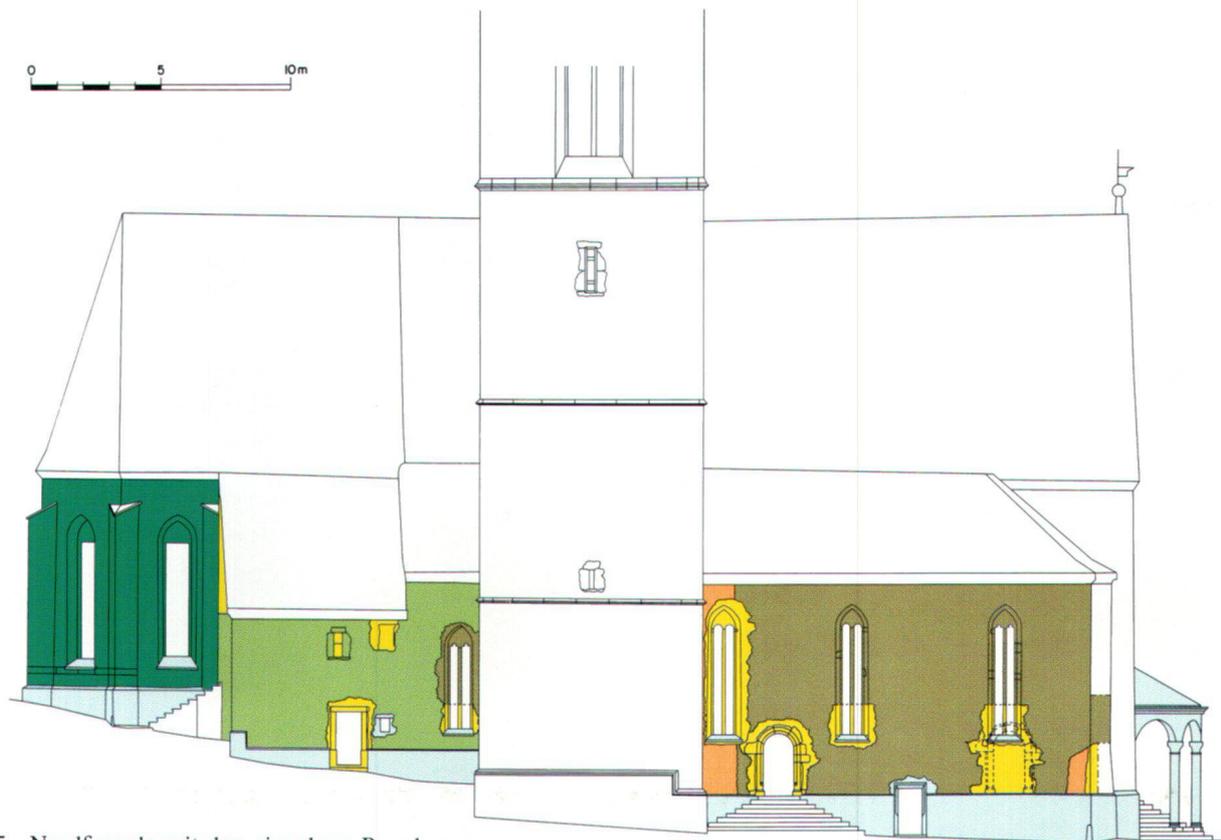
Abb. 15 Nordfassade mit den einzelnen Bauphasen. Masstab 1:300 (Farblegende vgl. Abb. 18).

Bei der Nordfassade der spätgotischen Martinskirche (Abb. 15) handelt es sich im einzelnen um die Nordfassaden der Sakristei sowie des Seitenschiffes. Wie bei entsprechenden Maueranstössen der Sakristei-Ostwand sowie der Seitenschiff-Westwand festgestellt werden konnte, sind sowohl die Sakristei wie auch das Seitenschiff nachträglich an das Chor und das Hauptschiff der Kirche angefügt worden. Die Nordwand des Hauptschiffes konnte abgesehen vom Bereich der beiden zum karolingischen Bau gehörigen Blendarkaden beim Anstoss des ehemaligen Turmes nicht untersucht werden.

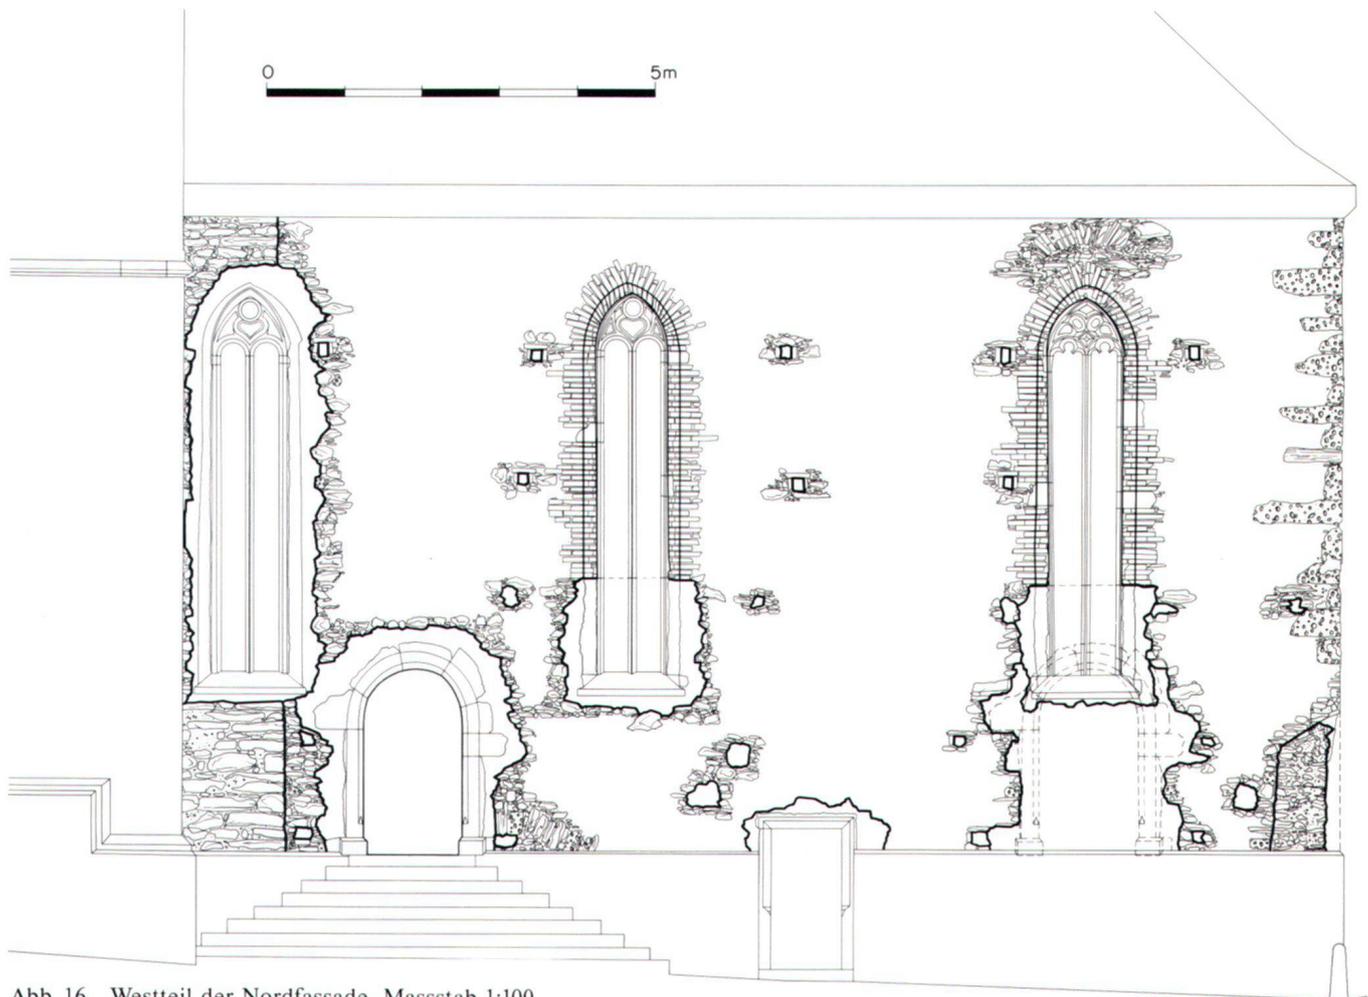
Abb. 16 Westteil der Nordfassade. Massstab 1:100.

Beim Westteil der Nordfassade (Abb. 16) war in einer Breite von 1,25 m die Nordmauer des älteren, nachträglich vor die Nordwand des karolingischen Baus gestellten Turmes zu fassen. Das Mauerwerk war lagenweise mit Bruch- und Lesesteinen aufgeführt worden; der weisslich graue Mörtel aus gewaschenem Sand mit Kieszuschlag erwies sich als auffallend hart.

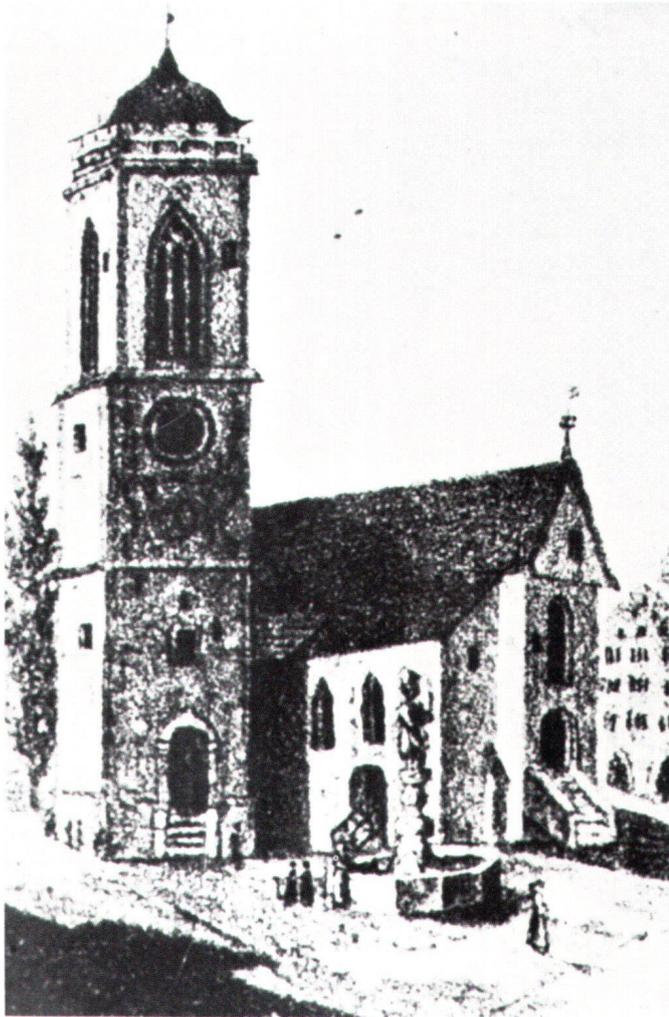
Abb. 17 St. Martin, Ansicht von Nordwesten, nach einer «nach der Natur gezeichneten» Vorlage von Johann Thomas Scheiffele, 1832. Lithographie. Zürich, Zentralbibliothek.

Für die Datierung dieser Veränderungen an der Nordfassade gibt uns eine 1832 entstandene, «nach der Natur gezeichnete» Darstellung von Johann Thomas Scheiffele⁶⁴ (Abb. 17), welche noch den Vorzustand zeigt, einen *Terminus post quem*. Wahrscheinlich sind die Arbeiten um die Mitte des 19. Jahrhunderts ausgeführt worden, wie auf das Jahr 1847 datierte Planstudien zu den bestehenden Aussentritten beim Haupt- und Nebeneingang vermuten lassen.⁶⁵

Aus den Aufzeichnungen von Schäfer geht weiter hervor⁷², dass bei der Renovation von 1918 die oberen Teile der Seitenschiff-Westwand abgetragen und statt dessen der heute bestehende Dachwalm errichtet wurde. Bildquellen aus der Jahrhundertwende zeigen noch die alte, wahrscheinlich ursprüngliche Schräge des Pultdaches an der Westfassade des Seitenschiffes (vgl. auch Abb. 17).

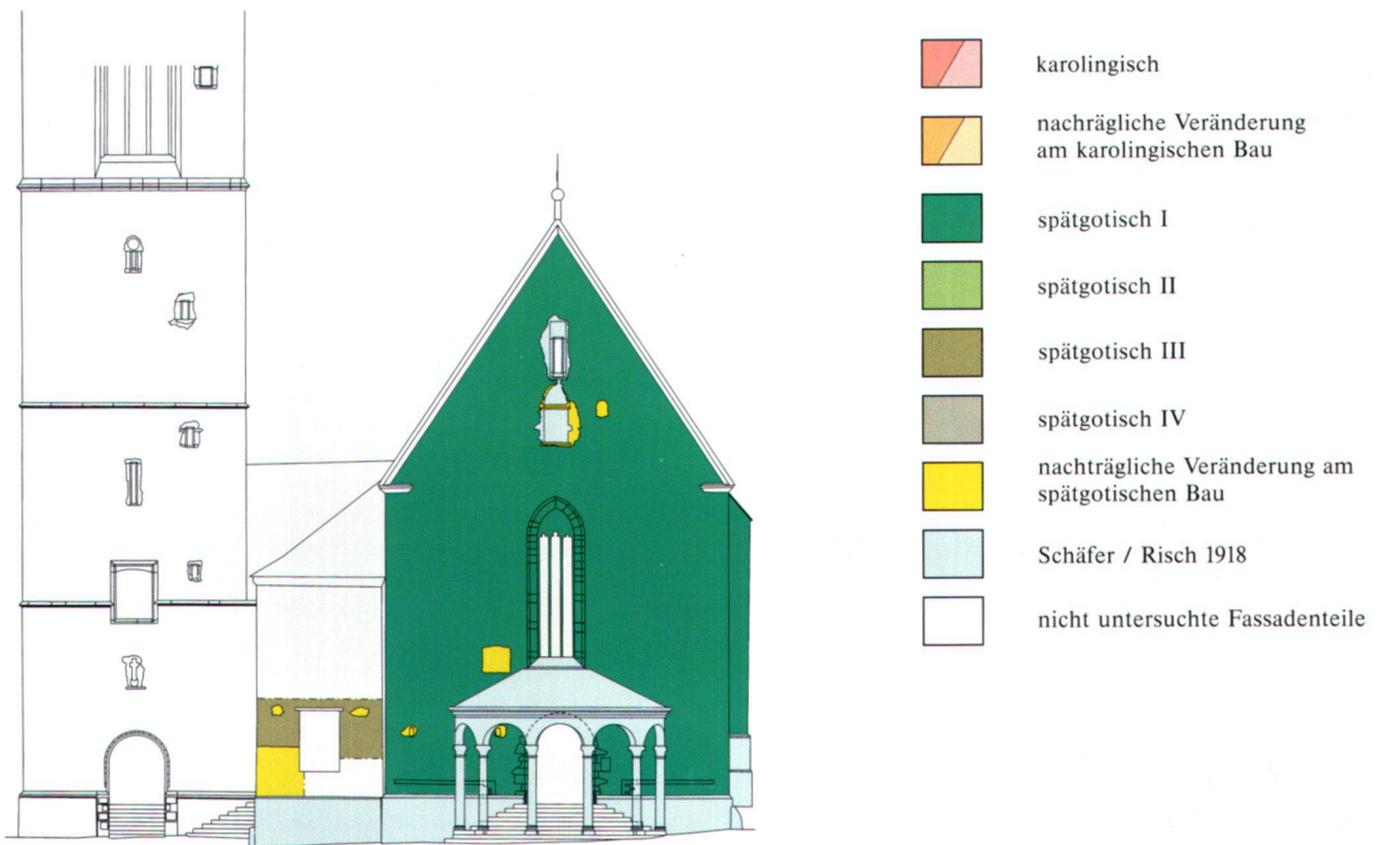
Abb. 18 Westfassade mit den einzelnen Bauphasen. Massstab 1:300.

Die Westfassade des Hauptschiffes ist, wie bereits angesprochen, mit dem spätgotischen Bau der Kirche gesamthaft erneuert worden und ohne tiefgreifende Veränderungen auf uns gekommen (Abb. 18). Sowohl das Portal als auch das in seiner beherrschenden Art an die Westfassade der Kathedrale Chur erinnernde Mittelfenster gehören zum originalen Bestand. Dazu sind ferner eine rundbogige Fensterluke im Giebel zu rechnen sowie eine mit einem Stichbogen überwölbte Nische seitlich des Fensters, wo ursprünglich eine Reliefplatte angebracht gewesen sein dürfte. Wandnische und Fensterluke wurden späterhin ausgemauert; letztere ist durch eine grössere Fensteröffnung auf der Achse der Fassade ersetzt worden. Diese wurde schliesslich von Schäfer/Risch zugesetzt, welche statt dessen eine hohe Fensterscharte anbringen liessen, auf deren Sturz die Jahreszahlen 1491 und 1918 eingehauen sind. Erstere bezieht sich auf die Datierung der bei der Renovation Schäfer/Risch aufgefundenen Baumeisterinschrift, die zweite auf den Zeitpunkt ihrer Kirchenrenovation.

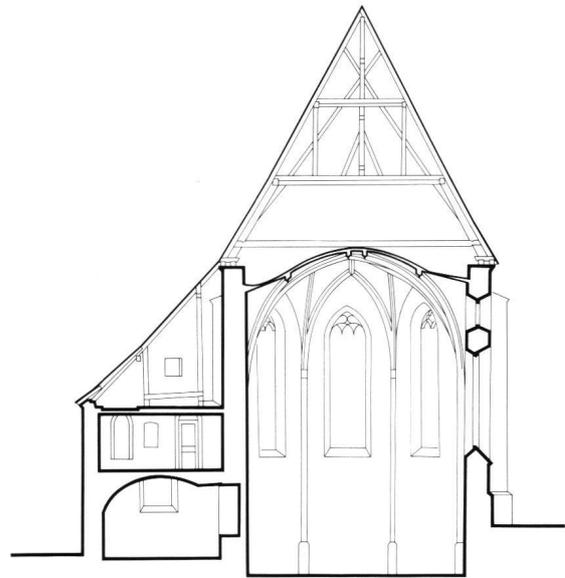
Abb. 19 Querschnitt durch Chor und Sakristei mit Ansicht gegen Osten.

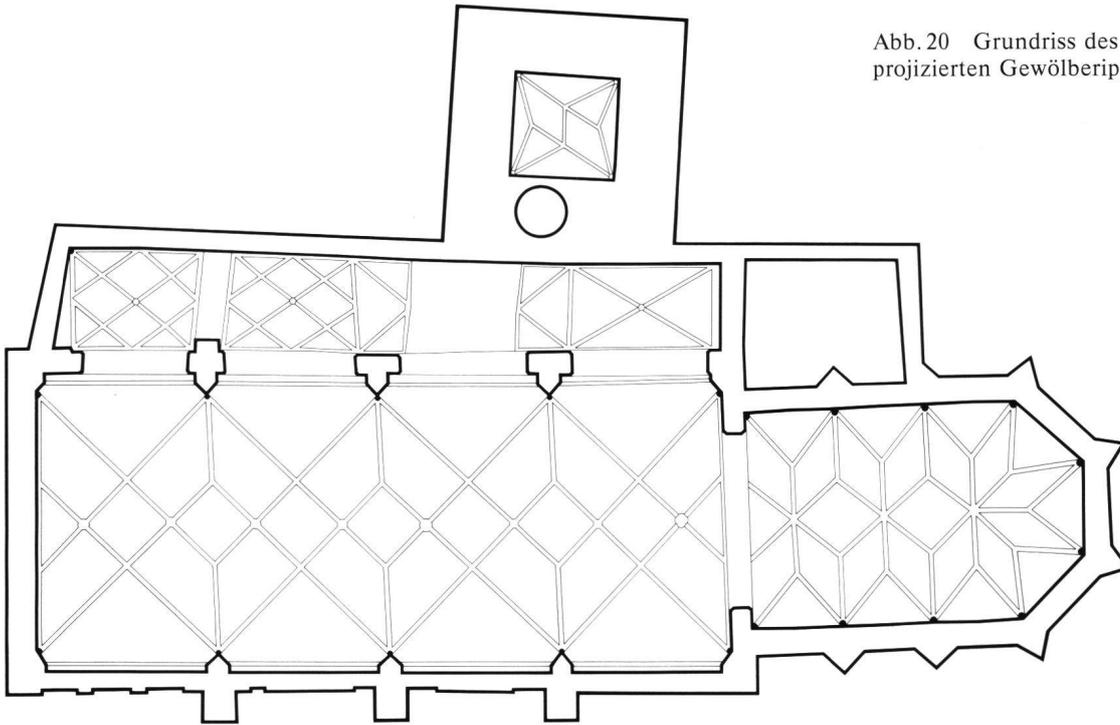
Abb. 20 Grundriss des spätgotischen Baus mit projizierten Gewölberippen. Massstab 1:300.

Von der Konzeption her ist der spätgotische Bau von St. Martin, wenn man vom nachträglich angefügten Seitenschiff absieht, mit seinem gewölbten Langhaus eine einschiffige Halle. Das Schiff weist ein Parallelrippengewölbe auf, welches in seinem Grundmuster auf das von Peter Parler 1385 vollendete Chorgewölbe des Prager Veitsdo-

mes⁸³ zurückgeht und mit seinen jochübergreifenden Rippenfiguren zur Vereinheitlichung des Raumeindrucks beiträgt. Auch der Rautenstern des Chorgewölbes gilt als eine Erfindung des Peter Parler und hat bei dem nach 1370 eingewölbten Turm der Moldaubrücke in Prag seine erste Anwendung gefunden.⁸⁴

Auch die eher seltene Grundriss-Ausbildung der Strebe-pfeiler als Dreiecke am Chor von St. Martin, wie sie, wengleich bei einer völlig anderen Chorgestaltung, von Peter Parler in den Jahren 1360–1378 bei der Stadtkirche von Kolín erstmals solcherart ausgeführt worden ist⁸⁹, scheint eine Reminiszenz aus dem oberösterreichisch-böhmischen Raum, also aus dem weiteren Herkunftsgebiet von Stefan Klain, zu sein. Man findet diese formale Ausbildung der Strebe-pfeiler ausser bei einigen Kirchen im süddeutschen Raum⁹⁰ allerdings auch bei den Langhauskapellen am Berner Münster.⁹¹ Dennoch glaubt man für einzelne
