Band: 56 (1962)

Artikel: Die frühmittelalterliche Kirchensiedlung in der Aarauer Telli

Kapitel: An- und Vorbauten

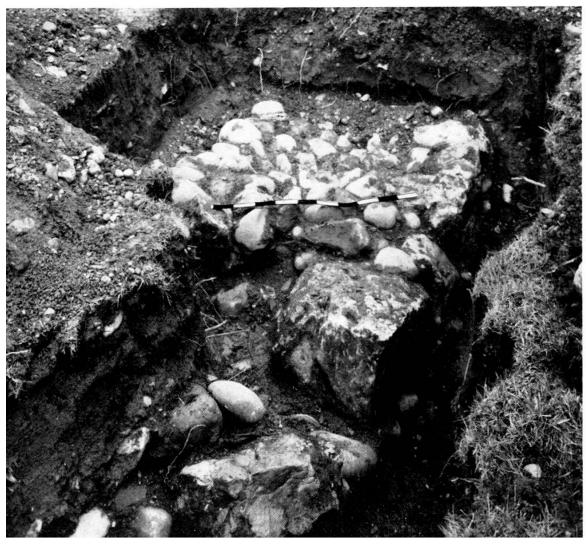
Abb. 6 (rechts)
Nordmauer. Blick
nach Westen. Im
Vordergrund links
die erste « Nische »,
hinter dem Meterstab die zweite;
die dritte « Nische »
wurde durch den
Mauerschnitt – zur
Abklärung, ob sich
unter den Nischen
Gräber befänden –
abgetragen.

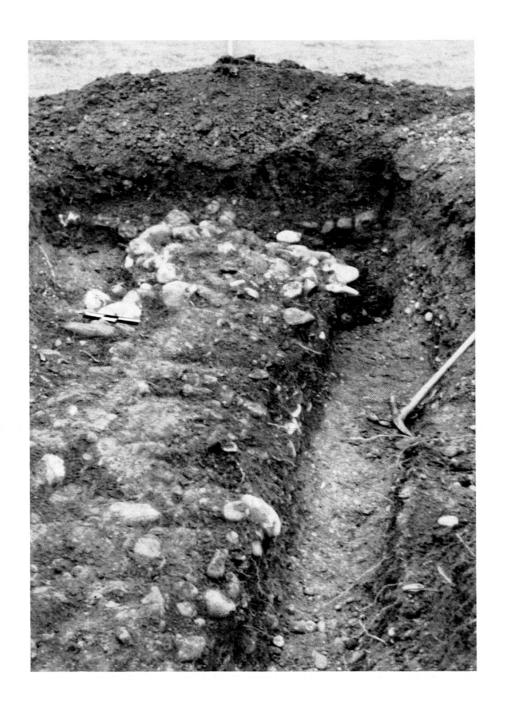
Abb. 8. Geknickte Quermauer; im Hintergrund die Innenseite der inzwischen wieder eingedeckten Nordmauer.
