<b>Zeitschrift:</b>	Zeitschrift für schweizerische Kirchengeschichte = Revue d'histoire ecclésiastique suisse
<b>Herausgeber:</b>	Vereinigung für Schweizerische Kirchengeschichte
<b>Band:</b>	56 (1962)
<b>Artikel:</b>	Die frühmittelalterliche Kirchensiedlung in der Aarauer Telli
<b>Autor:</b>	Lüthi, Alfred
<b>Kapitel:</b>	An- und Vorbauten
<b>Autor:</b>	[s.n.]
<b>DOI:</b>	<a href="https://doi.org/10.5169/seals-128663">https://doi.org/10.5169/seals-128663</a>

#### AN- UND VORBAUTEN

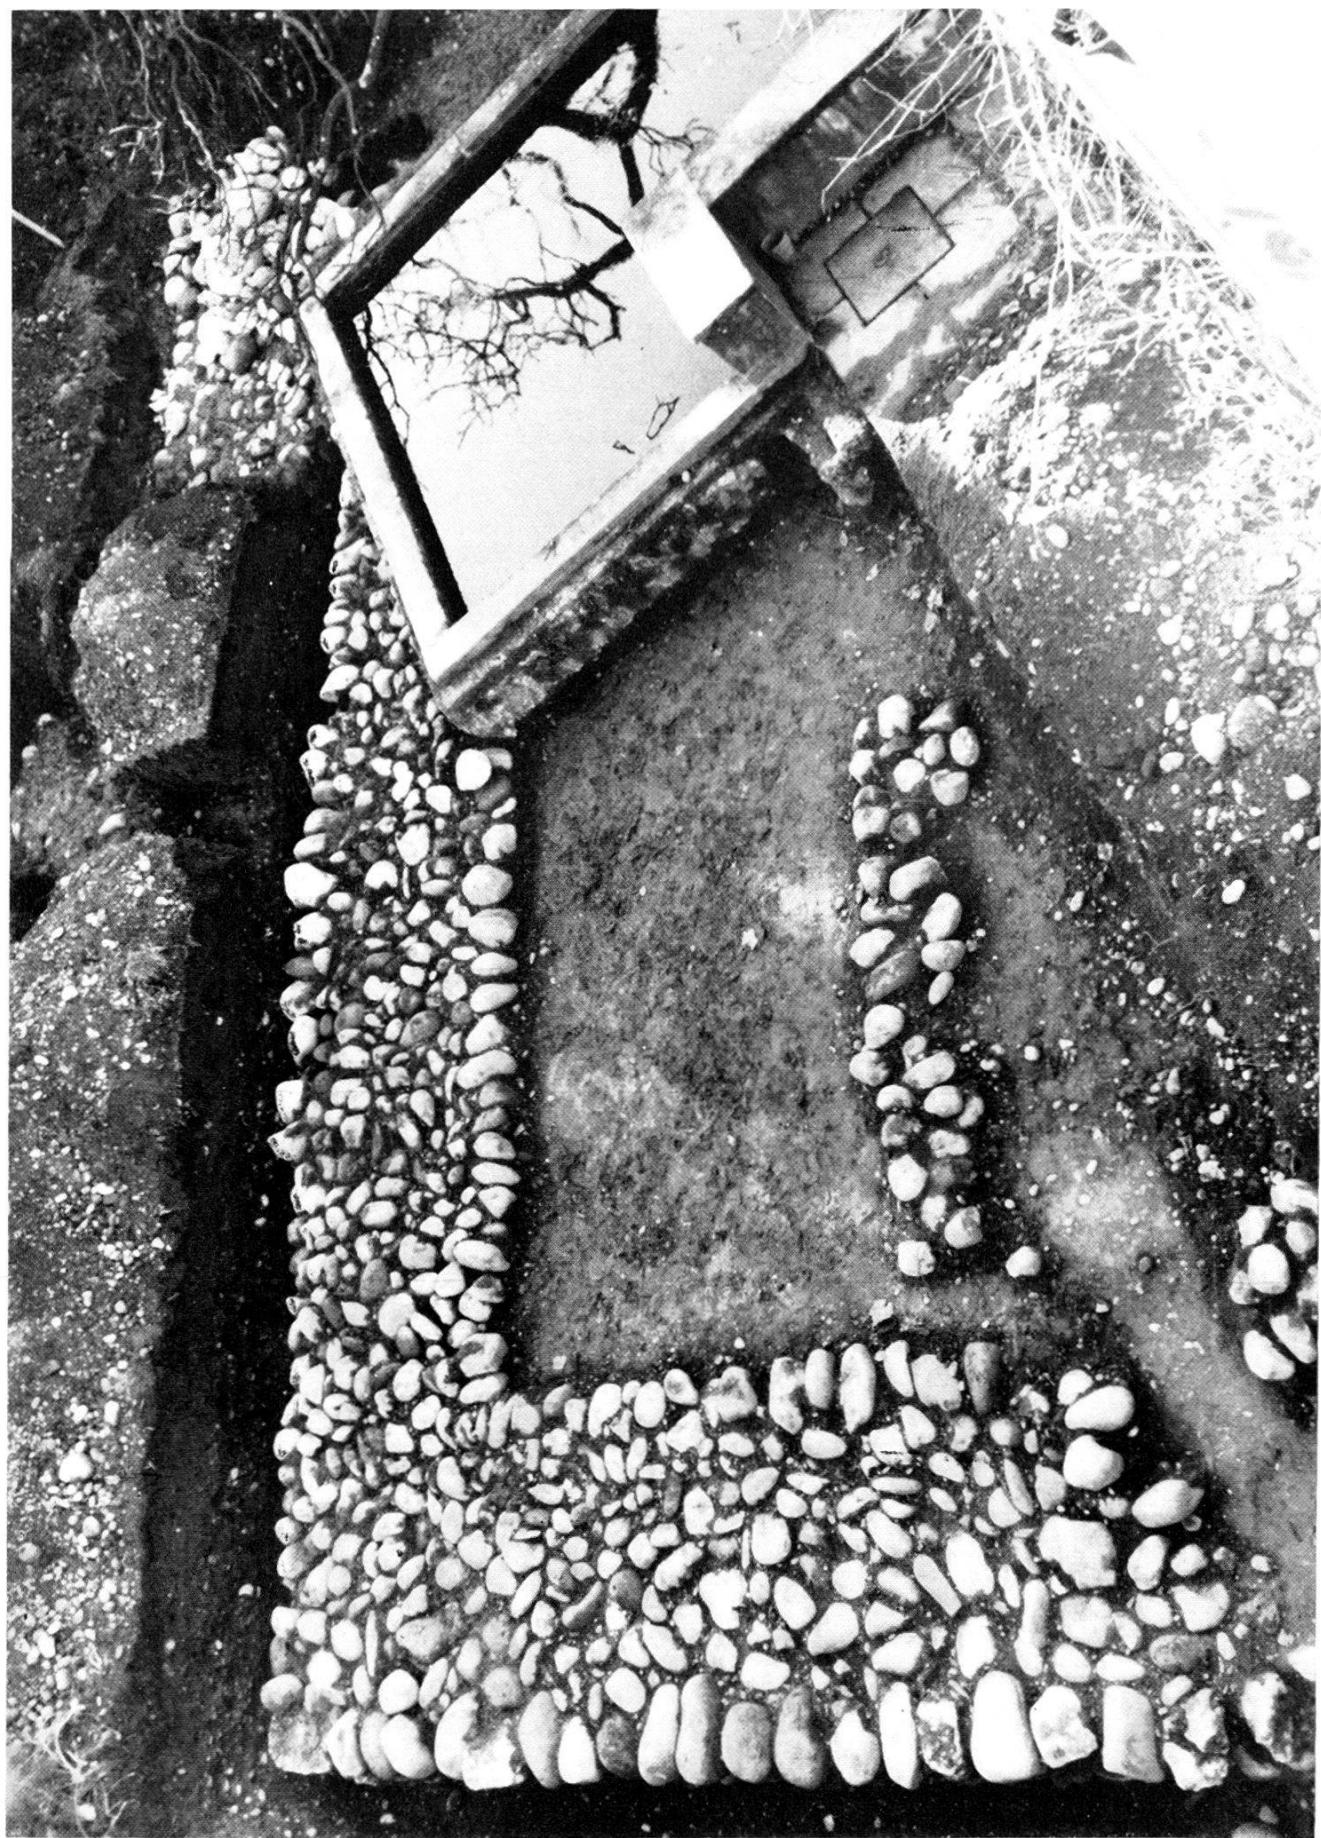
Abb. 3. Südost-Ecke der Apsis mit dem von Osten einspringenden (Altar-?) Fundament.

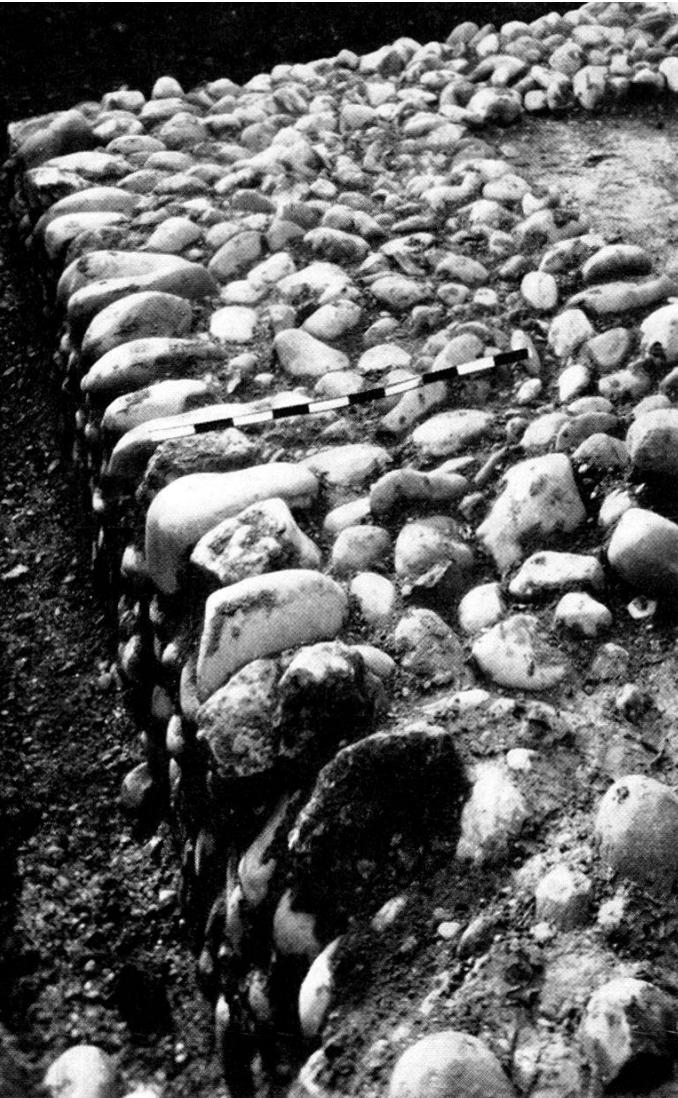
Abb. 4 (links)  
Mauertechnik an der Apsis-Ostseite.

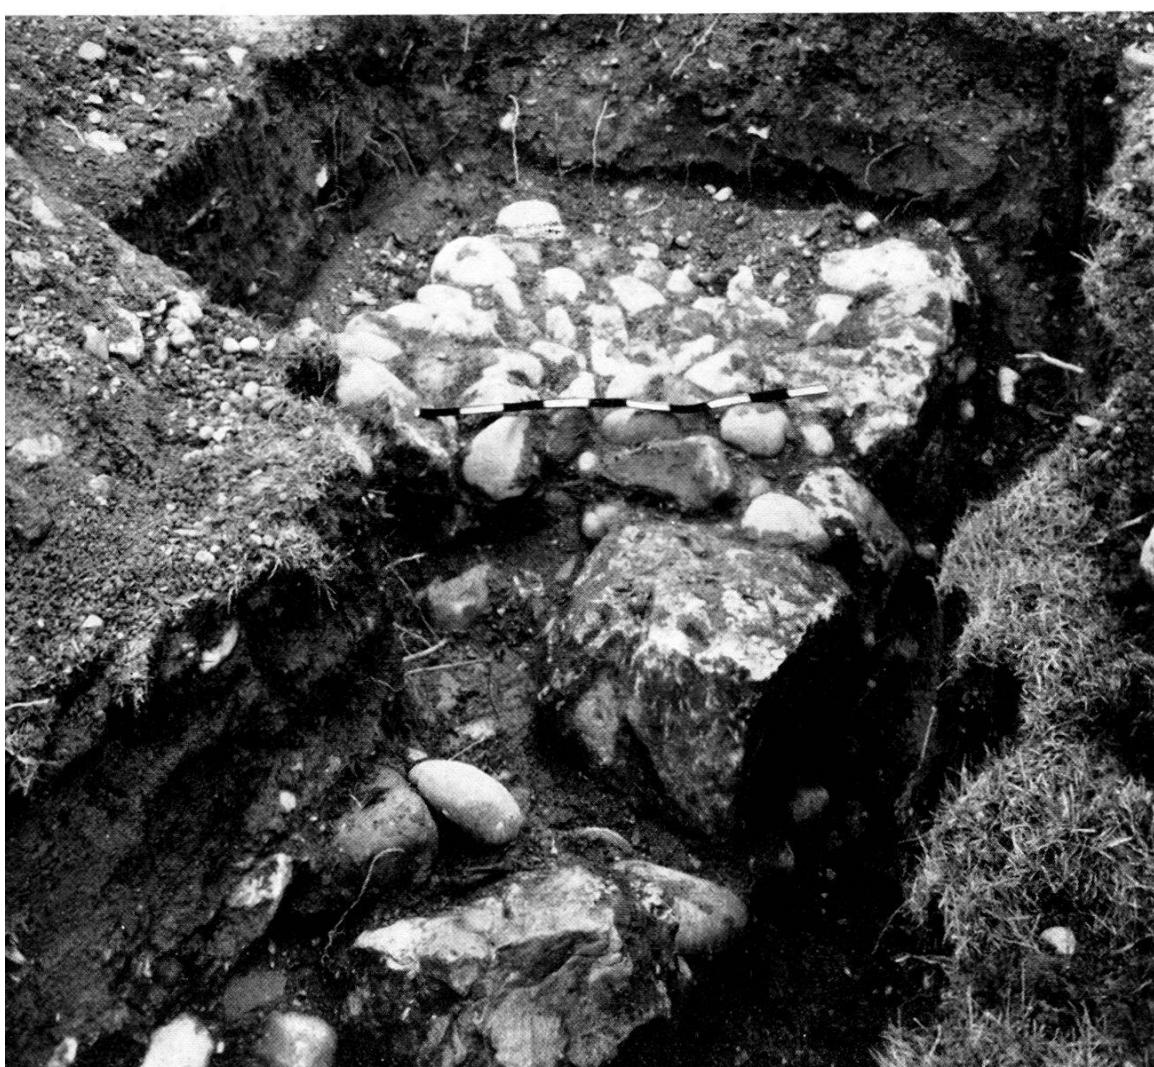
Abb. 5 (unten)  
Partie der Westmauer; Verblendung aus wuchtigen, rohbehauenen Kalkfindlingen.

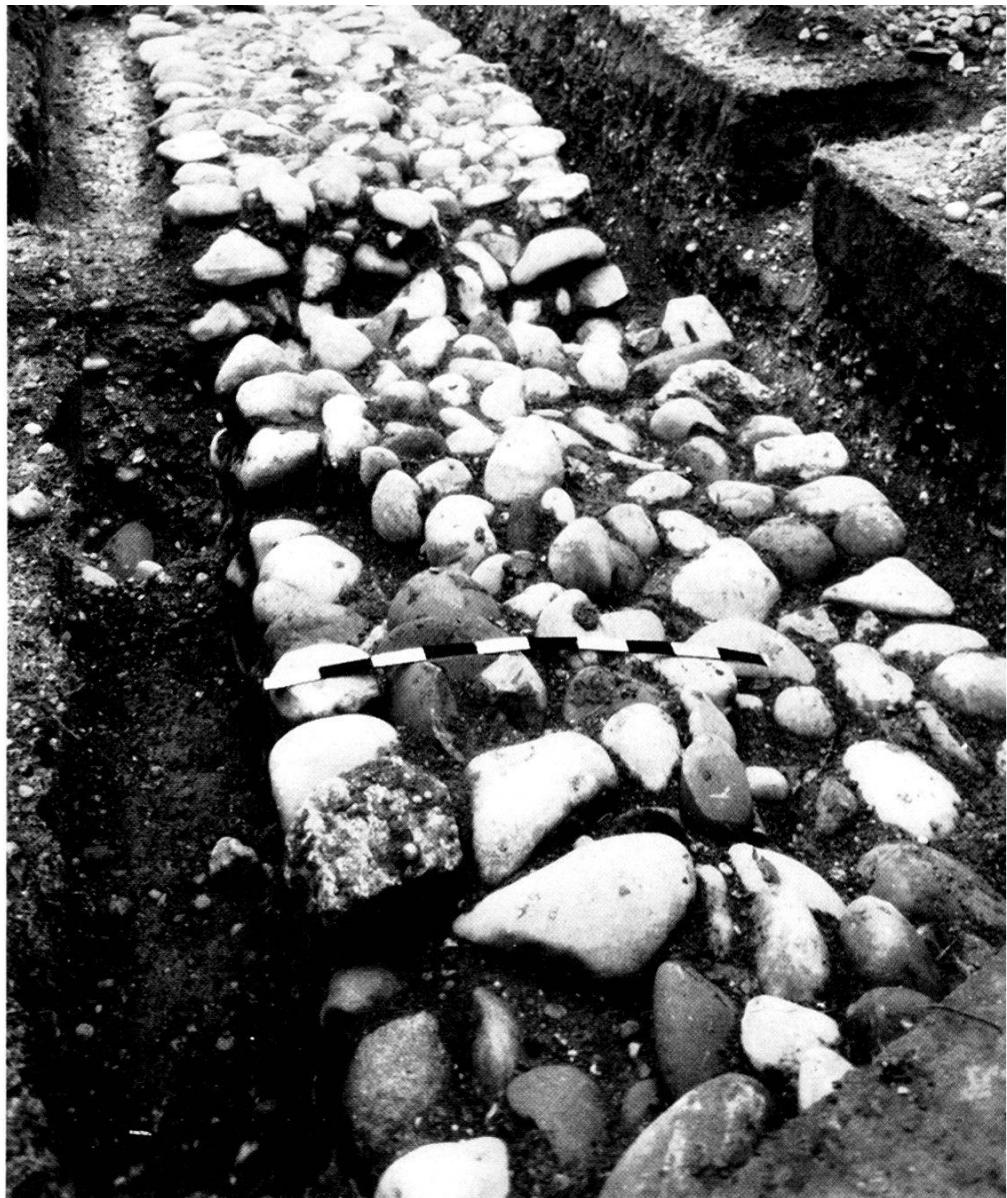
Abb. 6 (rechts)  
Nordmauer. Blick  
nach Westen. Im  
Vordergrund links  
die erste « Nische »,  
hinter dem Meter-  
stab die zweite ;  
die dritte « Nische »  
wurde durch den  
Mauerschnitt – zur  
Abklärung, ob sich  
unter den Nischen  
Gräber befänden –  
abgetragen.

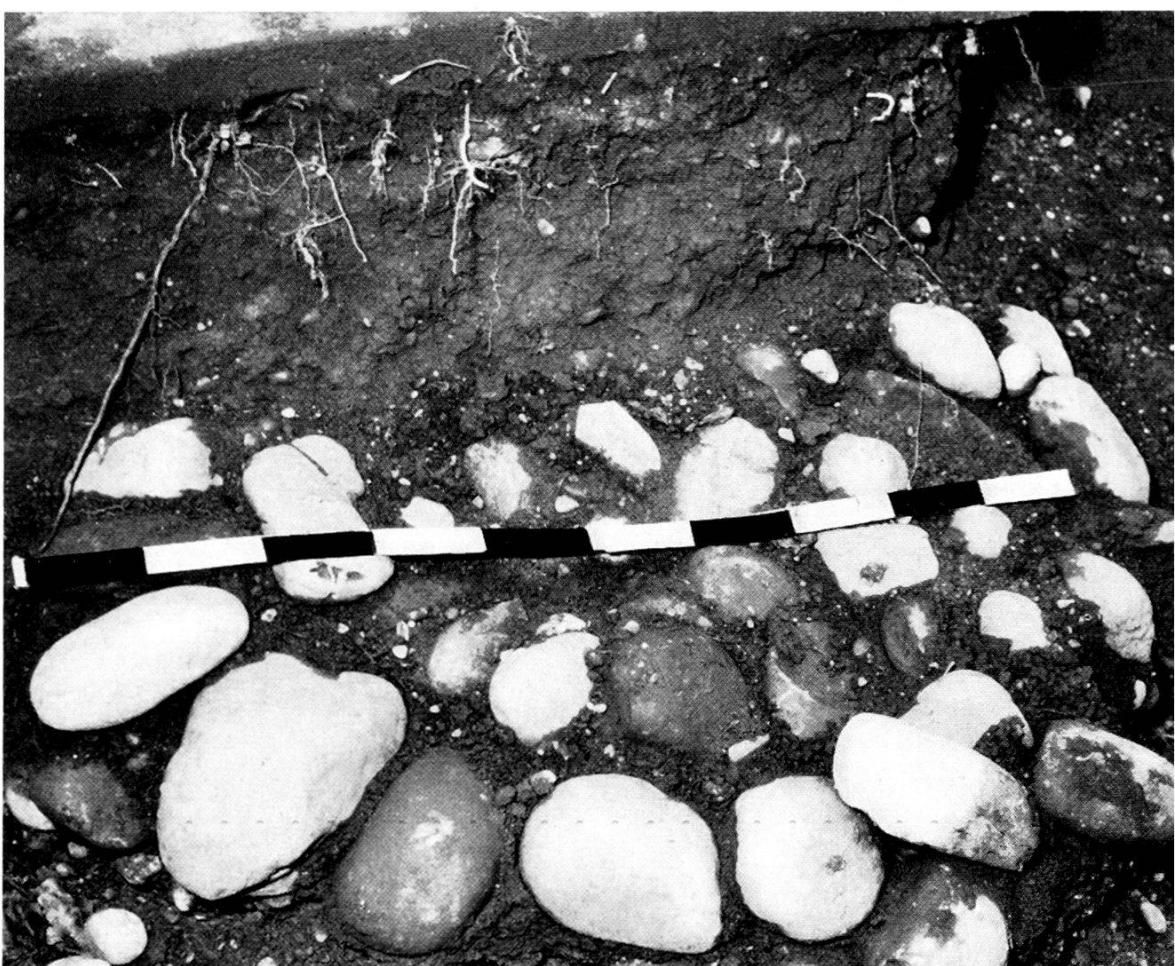
Abb. 7 (unten) Klei-  
nes, in den nörd-  
lichen Kirchenraum  
einspringendes Fun-  
dament (Sockel des  
Ambo?)

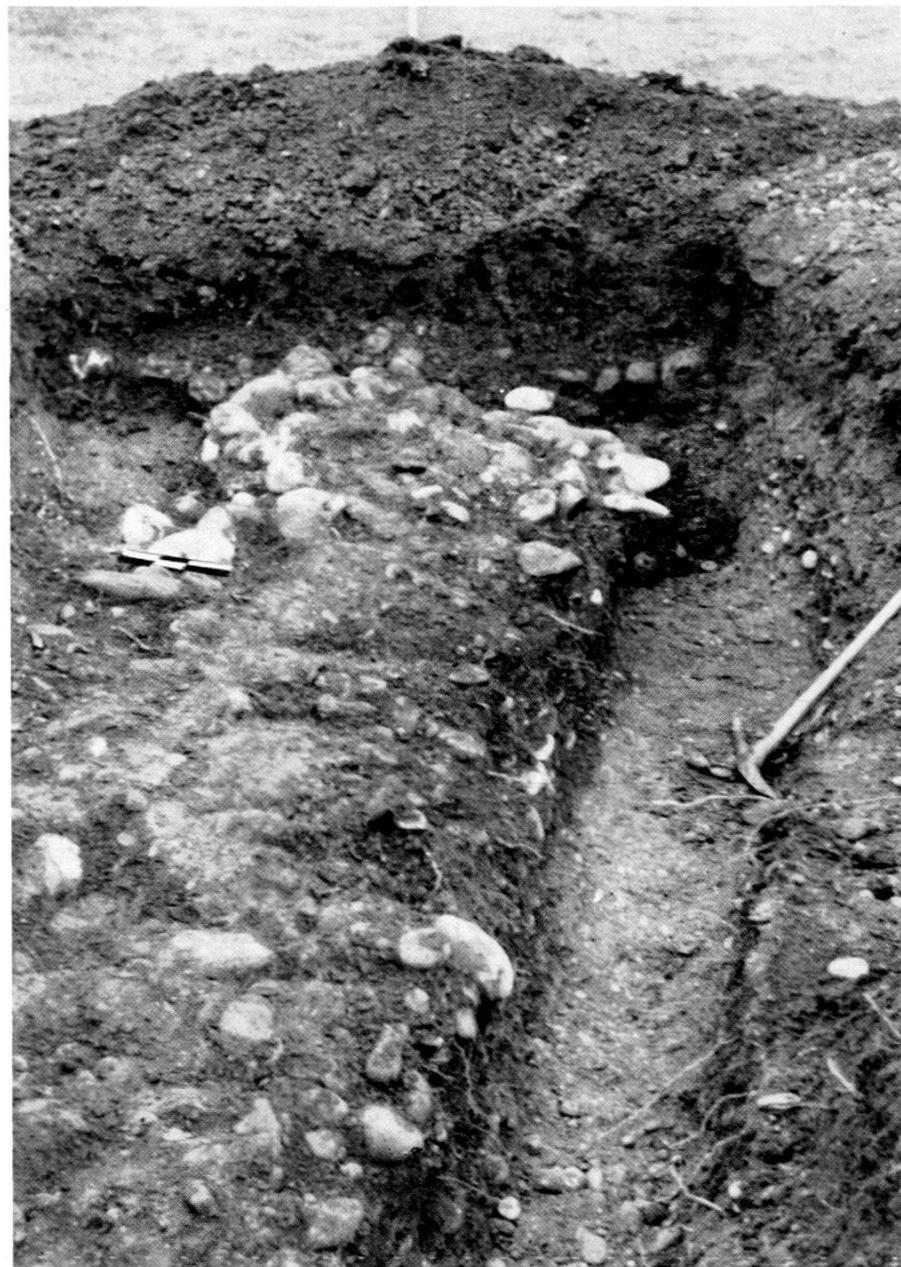
Abb. 8.  
Geknickte Quermauer; im Hintergrund die Innenseite der inzwischen wieder eingedeckten Nordmauer.
