Artikel: Feldbrandofen Jerichow 1994 : die Ziegelqualität im Ofenquerschnitt

Feldbrandofen Jerichow 1994 – die Ziegelqualität im Ofenquerschnitt

Sabine Freyburg

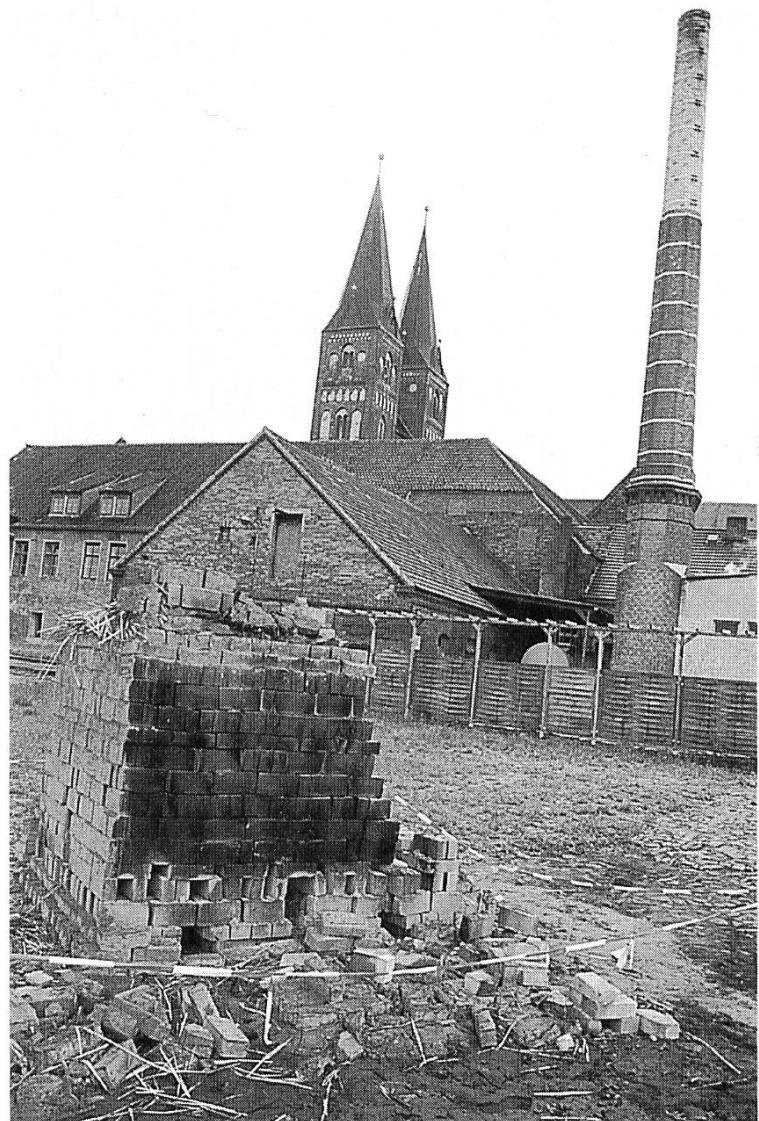
Abb. 1
Feldbrand-
ofen vor
dem Kloster
in Jerichow
1994.

Anlässlich des 2. Backsteinkolloquiums am 7./8. Juni 1994 in Jerichow (Sachsen-Anhalt) wurde zu Füßen der Klosterkirche ein Feldbrandofen gesetzt. Anschaulich wurden Aufbau und Verlauf des mittelalterlichen Feldbrandes an diesem kleinen und damit überschaubar abzubrennenden Ofen vorgeführt (Abb. 1). Die Qualität der gebrannten Ziegel in Abhängigkeit von ihrer Lage im Ofen und von der erreichten Brenntemperatur im Meilerquerschnitt zu begutachten sowie Schlüsse für die Einsatzfähigkeit für den Bau zu ziehen ist Anliegen dieses Beitrages.

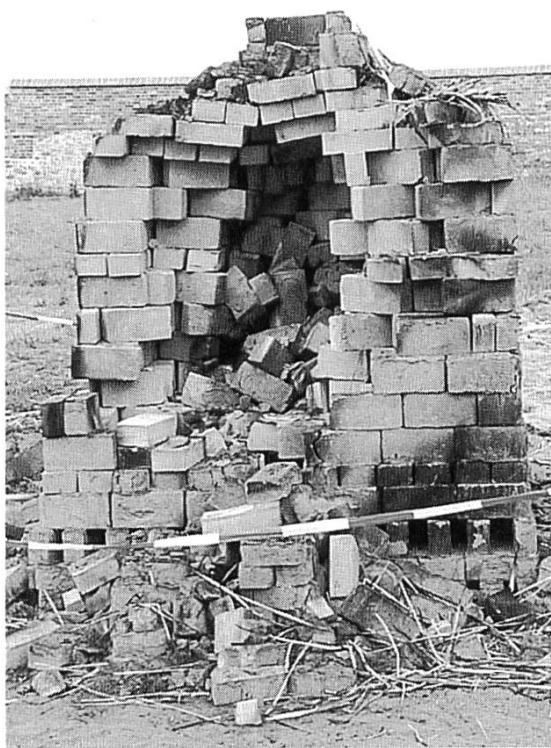
Abb. 2
Geöffneter
Feldbrand-
ofen.

Der Feldbrandofen wurde aus ungefähr 1000 Ziegelrohlingen (Strangformgebung – Vollziegel) aufgesetzt. Zur Begutachtung der baustofflichen Güte wurden Ziegel vom Meilerrand bis zur Mitte des Meilers hin stufenförmig entnommen. In Abbildung 2 wird der geöffnete Feldbrandofen dokumentiert. Insgesamt wurden 14 Ziegel repräsentativ über den gesamten Querschnitt entnommen und untersucht.

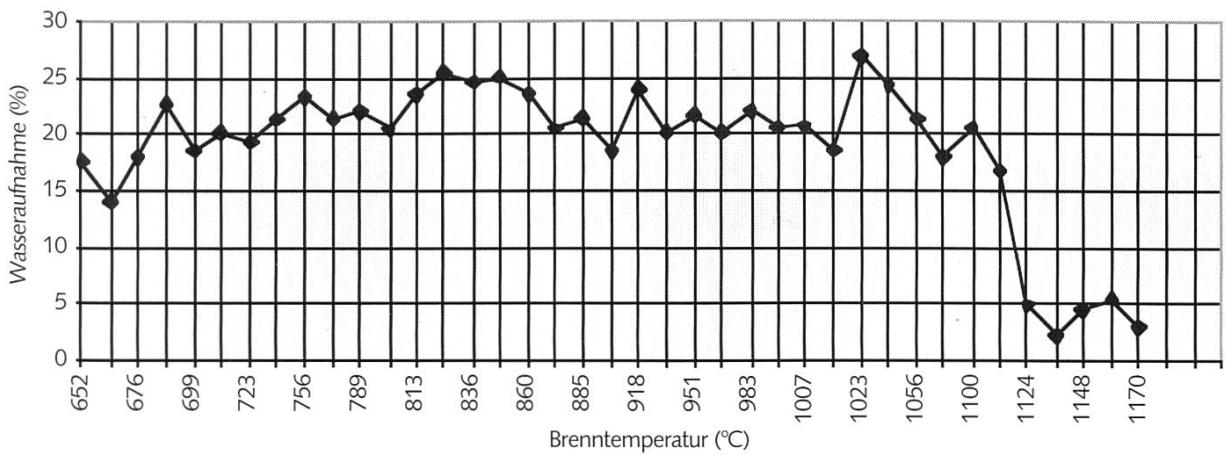
Abb. 5
Entwicklung der Wasseraufnahme in Abhängigkeit der Brenntemperatur im Gradientenofen – Rohling Feldbrandofen Jerichow.

Die Entwicklung der keram-technologischen Parameter des Ausgangsrohstoffes mit ansteigender Brenntemperatur im Gradientenofen von 600 bis 1180 °C ist an den Beispielen der Porositätsparameter und der Festigkeitskennwerte in

den nachfolgenden zwei grafischen Darstellungen festgehalten (Abb. 5 und 6).

Ein Vergleich der Ergebnisse des Gradientenofenbrandes mit denen des Feldofenbrandes ermöglichen eine Detektierung der Brenntemperaturen der Ziegel in Abhängigkeit von ihrem Platz im Meiler. Vom Meilerrand bis zur Meilermitte sind Temperaturbereiche von zirka 835 bis 1170 °C durchlaufen worden.

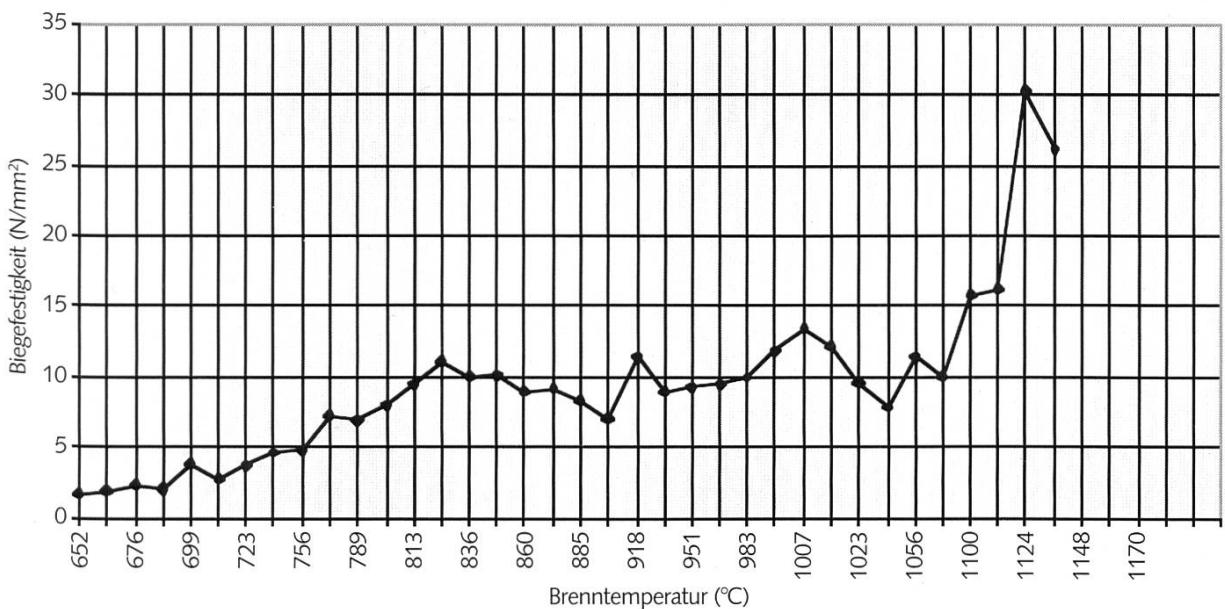
Abb. 6
Entwicklung der Biegefestigkeit in Abhängigkeit der Brenntemperatur im Gradientenofen – Rohling Feldbrandofen Jerichow.
