Artikel: Der Ziegelbrand im Ofenturm : Brennversuch im Kammerofen des Ziegelei-Museums Cham

Der Ziegelbrand im Ofenturm – Brennversuch im Kammerofen des Ziegelei-Museums Cham

Hannes Flück

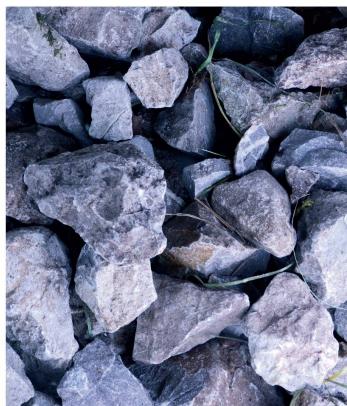
Abb. 2

Kalksteine des Oberen Schrattenkalkes aufgesammelt am Südabhang des Pilatus.

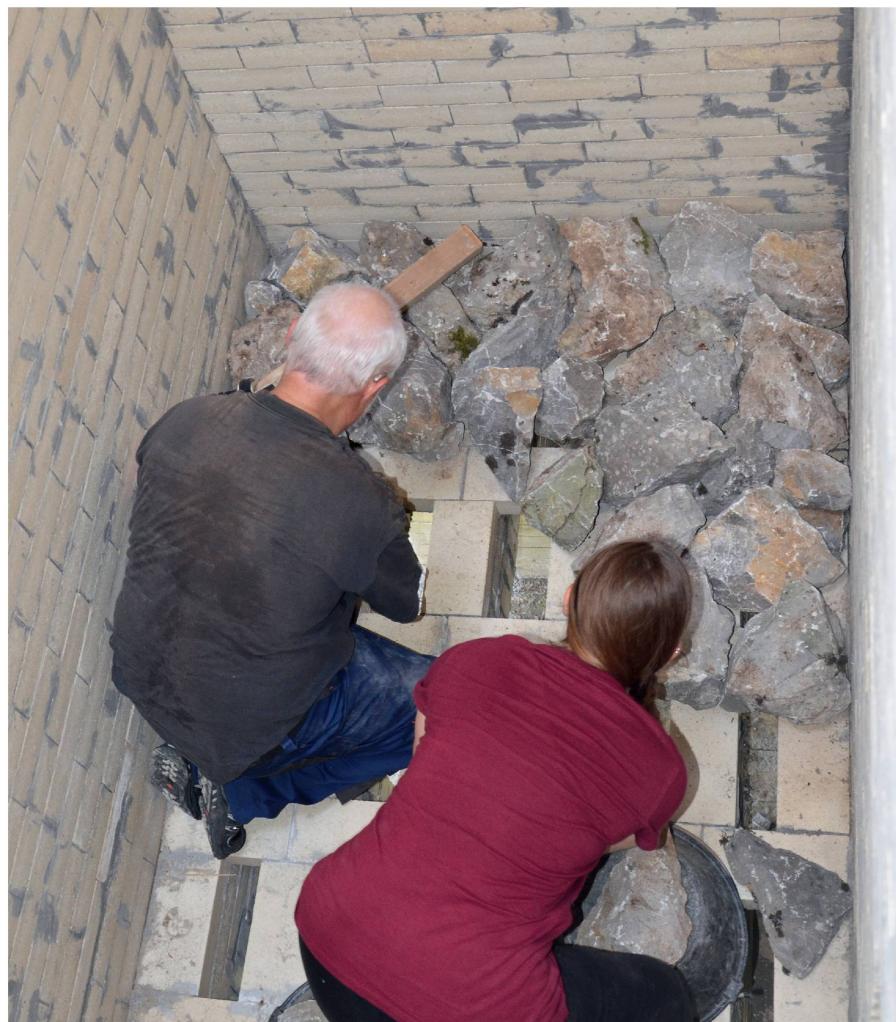
Abb. 3

Marlene Staub und Jürg Goll bringen Kalksteine als unterste Schicht in den Ofen ein.

Vom 20.–24. Juni wurde der Ofen gesetzt. Als erstes wurde ein Bett aus Kalksteinen verlegt (Abb. 3). Ziel dabei war einerseits, die Kalksteine nicht zu dicht zu setzen, sodass die heiße Luft gut zirkulieren konnte, und andererseits eine möglichst ebene Oberfläche zu erzeugen, sodass die Backsteine und Ziegel sauber eingesetzt werden konnten. Darüber folgten zwei Ebenen aus hochkant gestellten Backsteinen, welche diagonal zum Ofenraum und kreuzweise gesetzt wurden, und eine Dritte aus flachgelegten Steinen, welche als Auflage für die weitere Füllung diente (Abb. 4, 5). Dabei zeigte sich, wie wichtig eine sorgfältig ausnivellierte Kalksteinschicht ist, auf der die weiteren Backstein- und Ziegellagen aufgebaut werden. Darauf wurden entlang der Wände Backsteine aufgeschichtet. Dies weil in diesen Zonen die niedrigsten Temperaturen erwartet

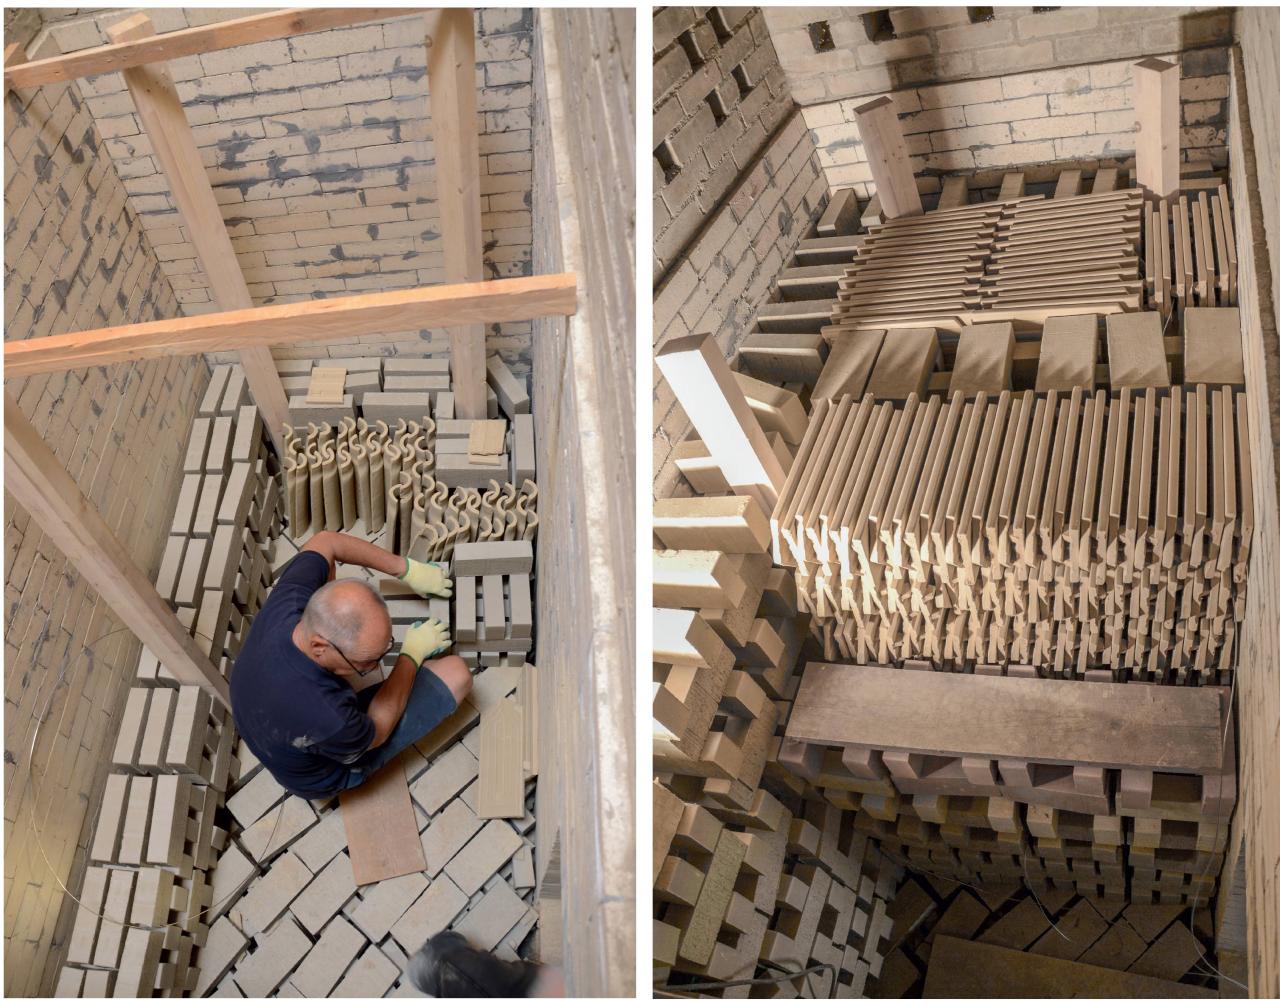
Abb. 6

Als erste Ziegellage werden von Markus Loher die Hohlziegel über den Backsteinschichten eingebbracht. Sie werden wegen der besseren Druckfestigkeit hochkant gestellt.

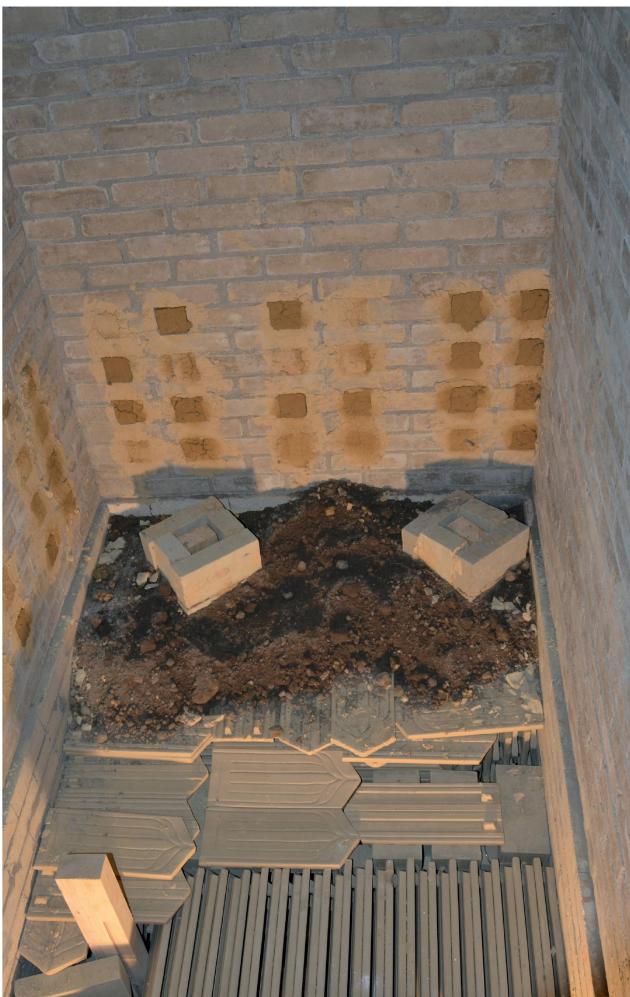
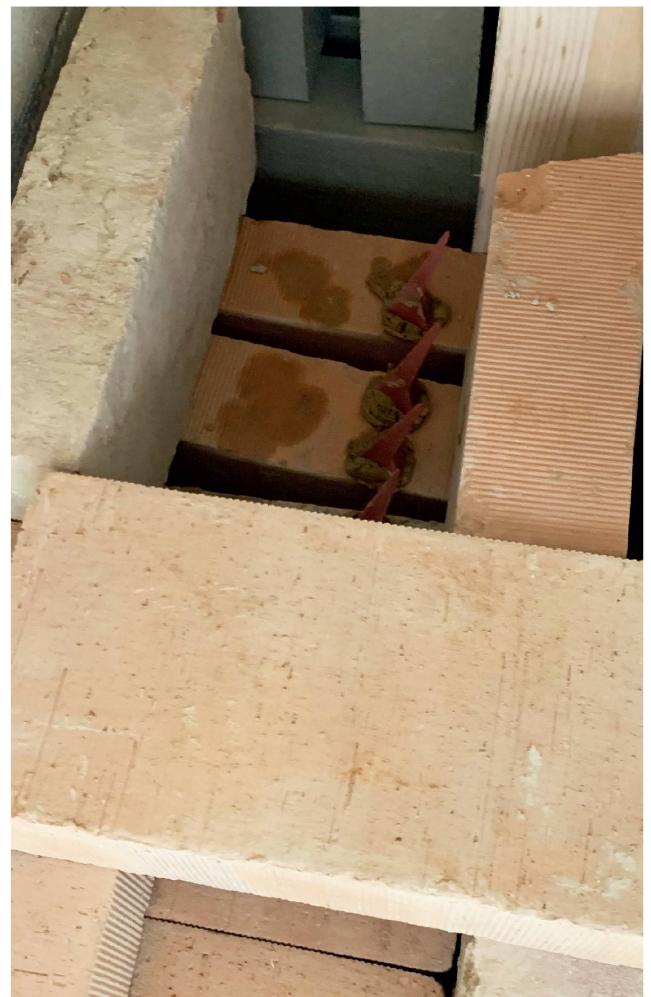
Abb. 8

Zuletzt wird der Ofenbesatz mit drei Schichten Flachziegeln sowie 10 cm Erde abgedeckt.

werden, und ein Unterbrand bei Backsteinen das kleinere Problem darstellt. Zudem wurden zwei quer zum Brennraum verlaufende Zwischenwände aus Backsteinen erstellt, die bei der Beschickung als Standflächen im Brennraum genutzt werden konnten. Die drei dadurch entstandenen Abteilungen wurden anschliessend mit Dachziegeln gefüllt. Die Hohlziegel wurden zuunterst hochkant hineingestellt, da sie so die grösste Druckfestigkeit aufweisen (Abb. 6). Darüber wurden die Flachziegel auf ihrer Seite stehend eingeschichtet (Abb. 7). Danach wurde alles mit drei Lagen flach gelegten Flachziegeln abgedeckt, auf denen fünf Kamine aus Backsteinen errichtet wurden, welche den Rauchgasen als Abzüge dienen sollten. Um diese herum wurde alles mit knapp 10 cm Erde überdeckt (Abb. 8).

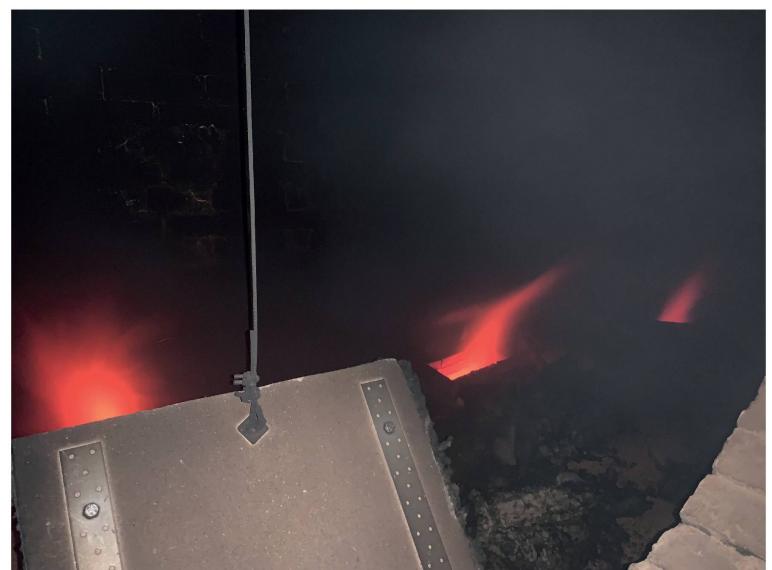
Abb.12

Der Ofen wird voll befeuert. An den Kaminen bilden sich Feuerzungen, die aus den Kaminöffnungen schlagen.

konnte (vgl. Abb. 17). Wie das Resultat des Brandes zeigte (vgl. unten), nahm das Brenngut dadurch offenbar keinen Schaden. Danach wurde bis 600 °C weiter kontinuierlich aufgeheizt, um das in den Tonkristallen gebundene Wasser auszutreiben. Ausserdem darf der Quarzsprung bei 573 °C nur langsam überschritten werden. Bei dieser Temperatur kommt es bei den im Lehm eingebetteten Quarzkristallen aufgrund einer Änderung der Kristallstruktur zu einer Volumenvergrösserung, was zu Rissen im Brenngut führen kann. Dies ist hervorragend gelungen (vgl. Abb. 17). Im Anschluss konnte endlich kräftig gefeuert werden (Abb. 12) mit dem Ziel, im Ofen eine gleichmässige Temperatur von gut 1050 °C zu erreichen.¹⁵

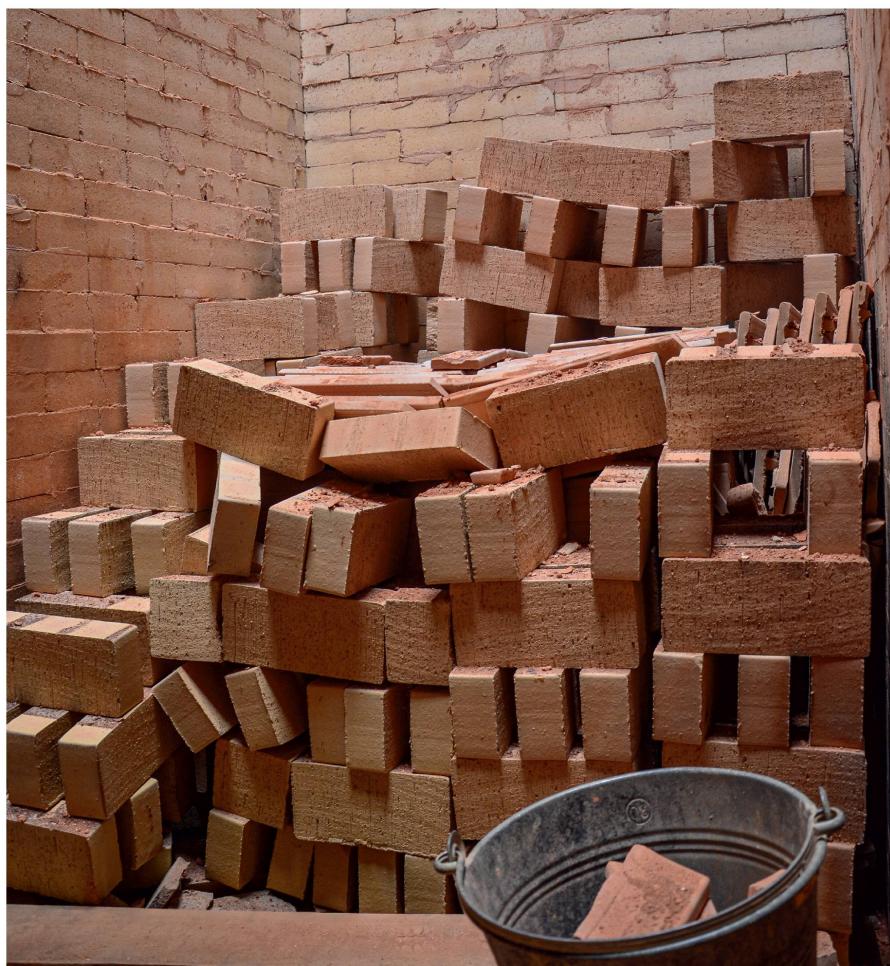
Abb.14

Blick in den Ofen nach der Öffnung. Das teilweise Zerfallen der Kalksteinschicht führte zu leichten Verschiebungen in der Ofenfüllung.

durch das Zerfallen der Kalksteine¹⁷ zu Verschiebungen im Besatz kam (Abb. 14). Nur ein geringer Anteil der Ziegel und Backsteine war zerbrochen und musste entsorgt werden. In den untersten Schichten hatte es einzelne Schmelzer gegeben, die teils aneinanderklebten, oder sich mit dem Kalk verbunden hatten (Abb. 15). Eine Anhaftung am Ofen, was diesen unbrauchbar gemacht hätte, war nirgends erfolgt.

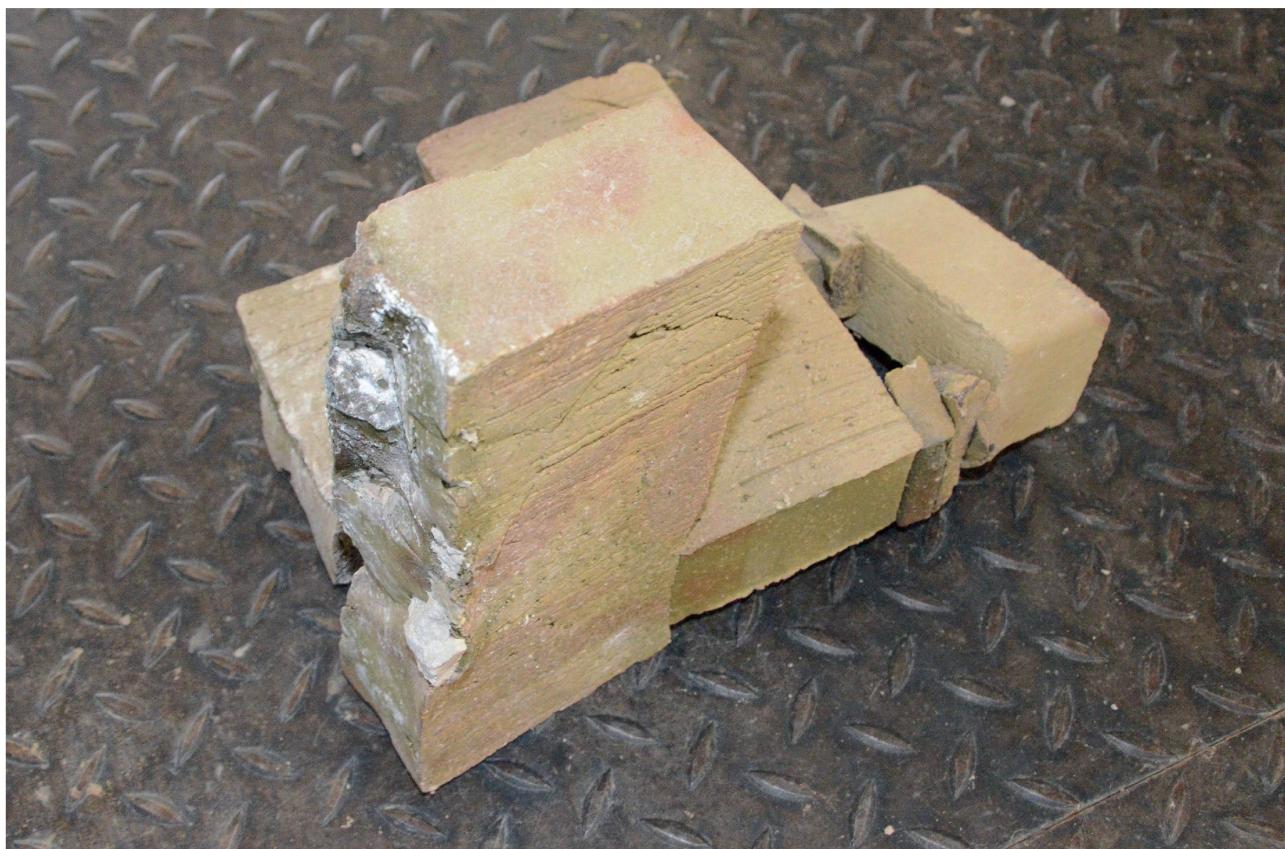
Abb.15

Schmelzer: drei Backsteine, die aufgrund zu hoher Temperatur teilweise geschmolzen sind und aneinanderkleben.

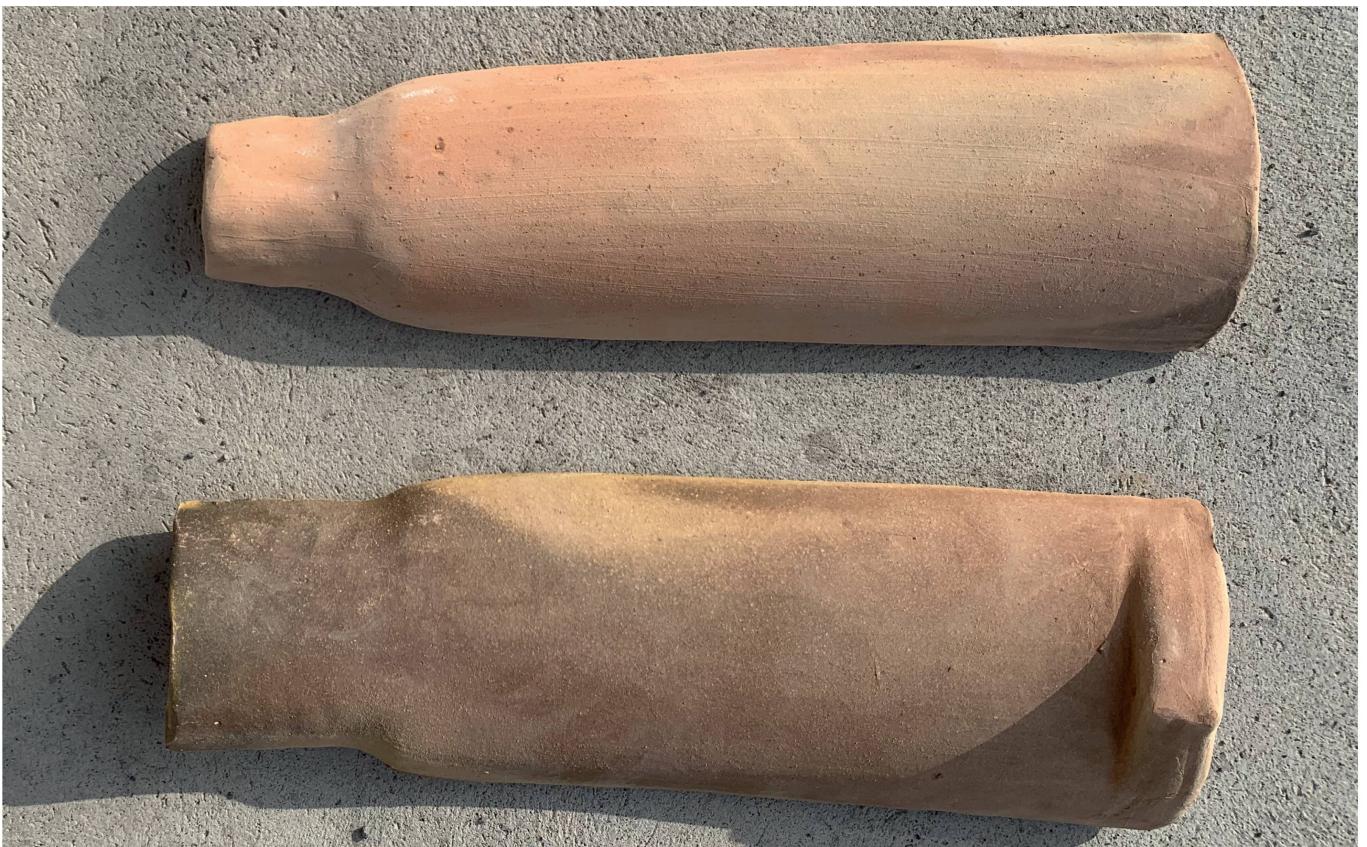
Abb.16

Die beiden Hohlziegel zeigen wunderbare, auf den Holzbrand zurückzuführende Farbschattierungen. Länge der Ziegel: ca. 42.5 cm.

Interessant waren die Farben, die am Brenngut entstanden sind. Während die Ziegel aus einem Industrieofen eine gleichmässige lachs- bis rosarote Färbung aufweisen, zeigen die Ziegel aus dem Holzbrand zusätzlich gelbliche bis braunviolette Schattierungen (Abb. 16). Ein mit Holz befeuerter Ofen erzeugt eine ganz andere Atmosphäre als ein gasbetriebener, minutios gesteuerter Tunnelofen. Zudem herrschen in einem Kammerofen lokal unterschiedliche Zug- und Hitzeverhältnisse, die durch leichtes Anschmelzen lebendige Oberflächenfärbung hervorrufen, und nicht zuletzt können Bestandteile in den Abgasen Verfärbungen und Anflugglasuren auf den heißen Oberflächen ablagern. Nicht ausgeschlossen ist auch, dass der Ton der Backsteine, welcher heller brennt als die Ziegel, einen Einfluss auf die Färbung hatte.

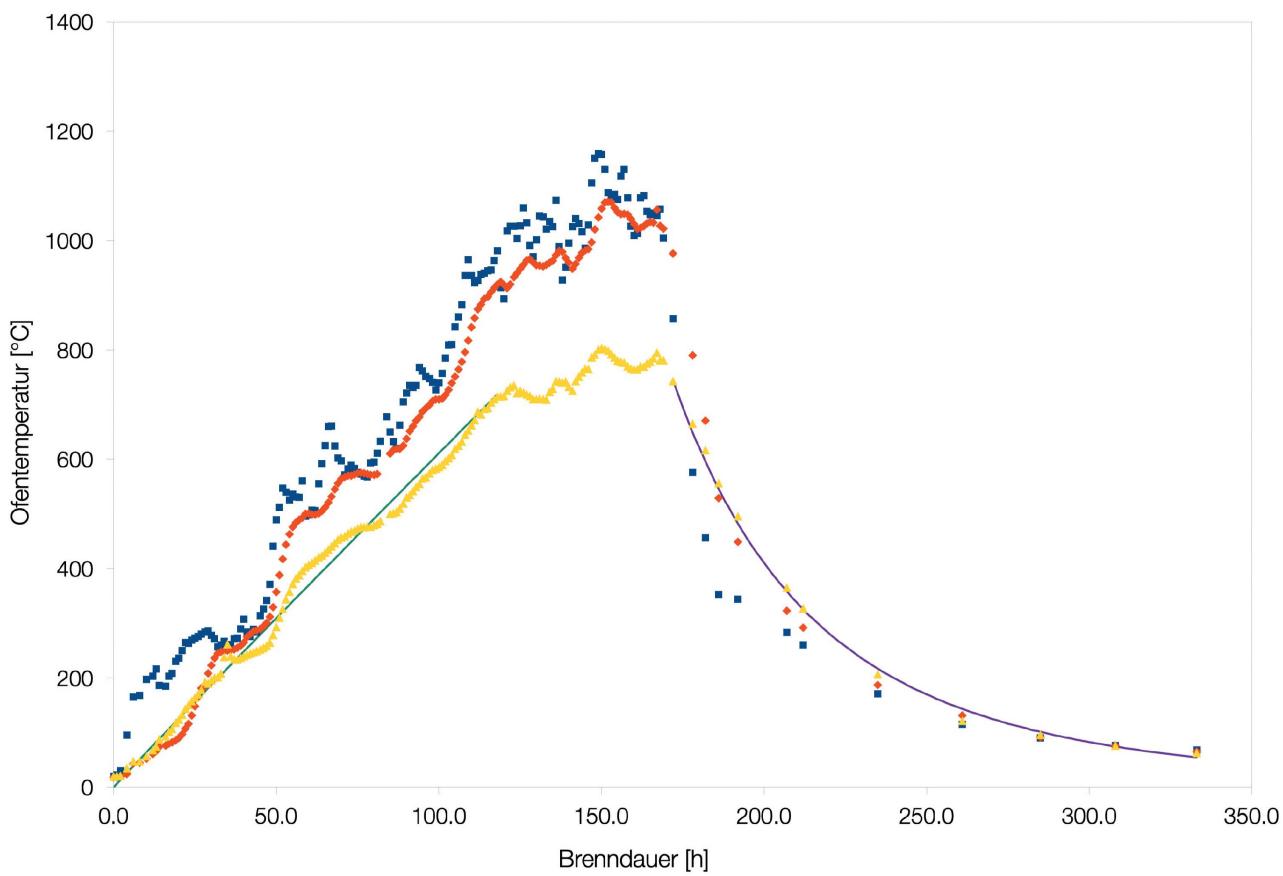
Abb.17

Temperaturverlauf an drei Messstellen im Ofen. Die beiden Linien zeigen, dass das Aufheizen linear verläuft (fit1, grün), während das Abkühlen den Verlauf einer Hyperbel der 4. Ordnung (K/x^4) zeigt (fit2, violett).

Die eingesetzten Temperaturfühler ermöglichen die Dokumentation des Brandverlaufs im Ofen. Abb. 17 zeigt den mit den drei Sonden gemessenen Temperaturverlauf vom Anzünden des Brandes am 3. Juli bis zum 18. Juli, als das Ofeninnere in etwa wieder die Umgebungstemperatur erreicht hatte. Der unregelmäßige Verlauf der obersten Kurve (Temperatursonde unten, blau) ist auf ihre unmittelbare Nähe zu den Feuerungskanälen zurückzuführen, wodurch die Intensität des Feuers zum Zeitpunkt der Messung einen unmittelbaren Effekt auf diese hatte.

Der Verlauf der Kurven zeigt, dass anfangs zu stark gefeuert wurde, sodass die in der Füllung verbauten Holzstangen sogleich verbrannten und die Kamine ihre Zugwirkung zu früh entfalteten. Hingegen gelang es danach sehr gut, die Temperatur gleichmäßig bis zum Quarzsprung zu steigern und diesen vorsichtig zu überfahren. Danach konnte die Temperatur bis zum Maximum von 1160 °C am untersten Temperaturfühler gesteigert werden. Insgesamt zeigt der Kurvenverlauf der oberen Sonde (gelbe Dreiecke) einen linearen Verlauf (vgl. Abb. 17, fit1) so wie dies physikalisch zu erwarten ist.

relativ rasch auf 350–500 °C ab. Darauf dürften neben der geringen Wandstärke/Isolation des Ofens auch die Löscharbeiten des Schwelbrandes einen Einfluss gehabt haben. Diese Abkühlung erfolgte im Wesentlichen hyperbolisch, also schneller als der zu erwartende, exponentielle Abfall (vgl. Abb. 17, fit2)¹⁸. Insgesamt dauerte es gut 7 Tage bis der Ofen ganz abgekühlt war, also praktisch gleich lang wie das Aufheizen.

Deutlich zu sehen ist ausserdem, dass die Temperatur im Bereich der oberen Sonde (gelbe Dreiecke) praktisch ab dem zweiten Tag des Brandes einen Rückstand bei der Temperaturentwicklung aufweist, die durch eine angepasste Brennführung nicht mehr aufgefangen werden konnte. Am Schluss betrug die Temperaturdifferenz zur untersten Sonde (blau Vierecke) fast 350 °C. Wie zwei nachträglich durch die Öffnungen in der Türe eingeschobene Sonden zeigten, war die Hitzeverteilung im Ofen generell ungleichmässig. Zumindest an drei Orten konnten aber die geforderten Temperaturen von knapp über 1000 °C erreicht werden. Diese ungleichmässige Hitzeverteilung zeigt sich auch deutlich am Brenngut: Anflugglasuren und farbliche Veränderungen waren vor allem an den unteren Schichten des Brenngutes zu beobachten.
