# Schüpfen, reformierte Pfarrkirche. Die Ergebnisse der Bauforschung am aufgehenden Mauerwerk 1985

Zeitschrift: **Archäologie im Kanton Bern : Fundberichte und Aufsätze =  
Archéologie dans le canton de Berne : chronique archéologique et  
textes**

Peter Eggenberger und Alain Muller

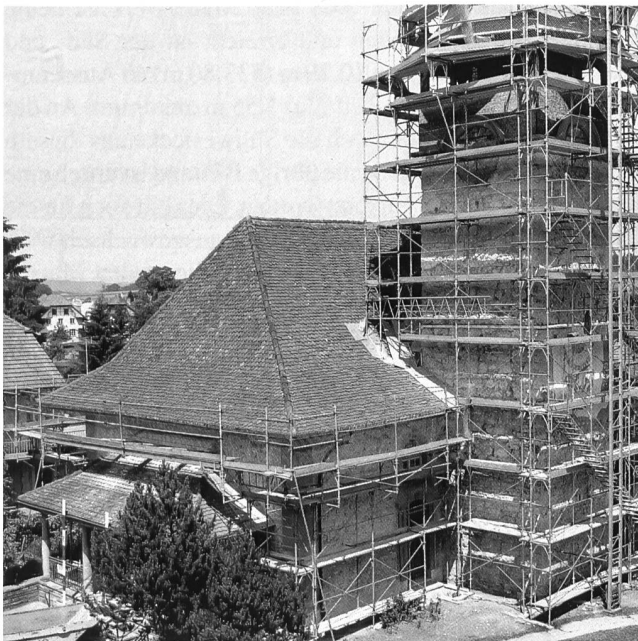
Abb.1: Das Äussere der Pfarrkirche von Südwesten während der Untersuchungen.

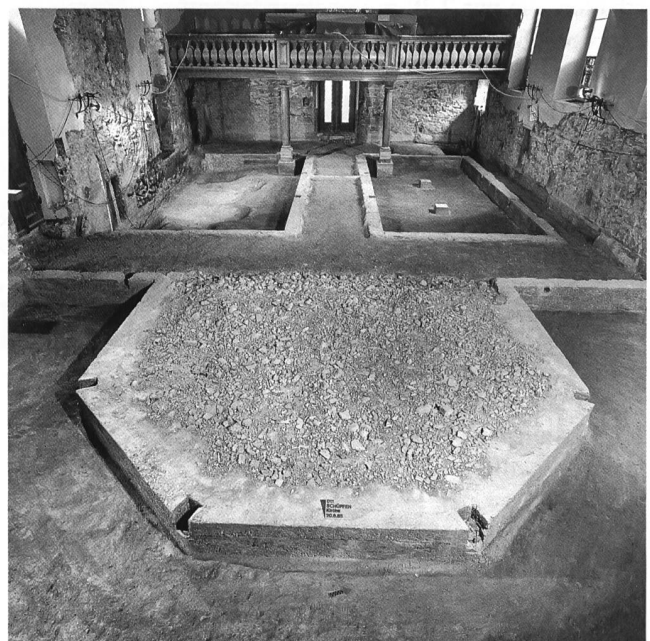
Abb.2: Das Kircheninnere nach Entfernung der Bodenkonstruktion. Es bot sich genügend Platz für die neue Bodenplatte an.

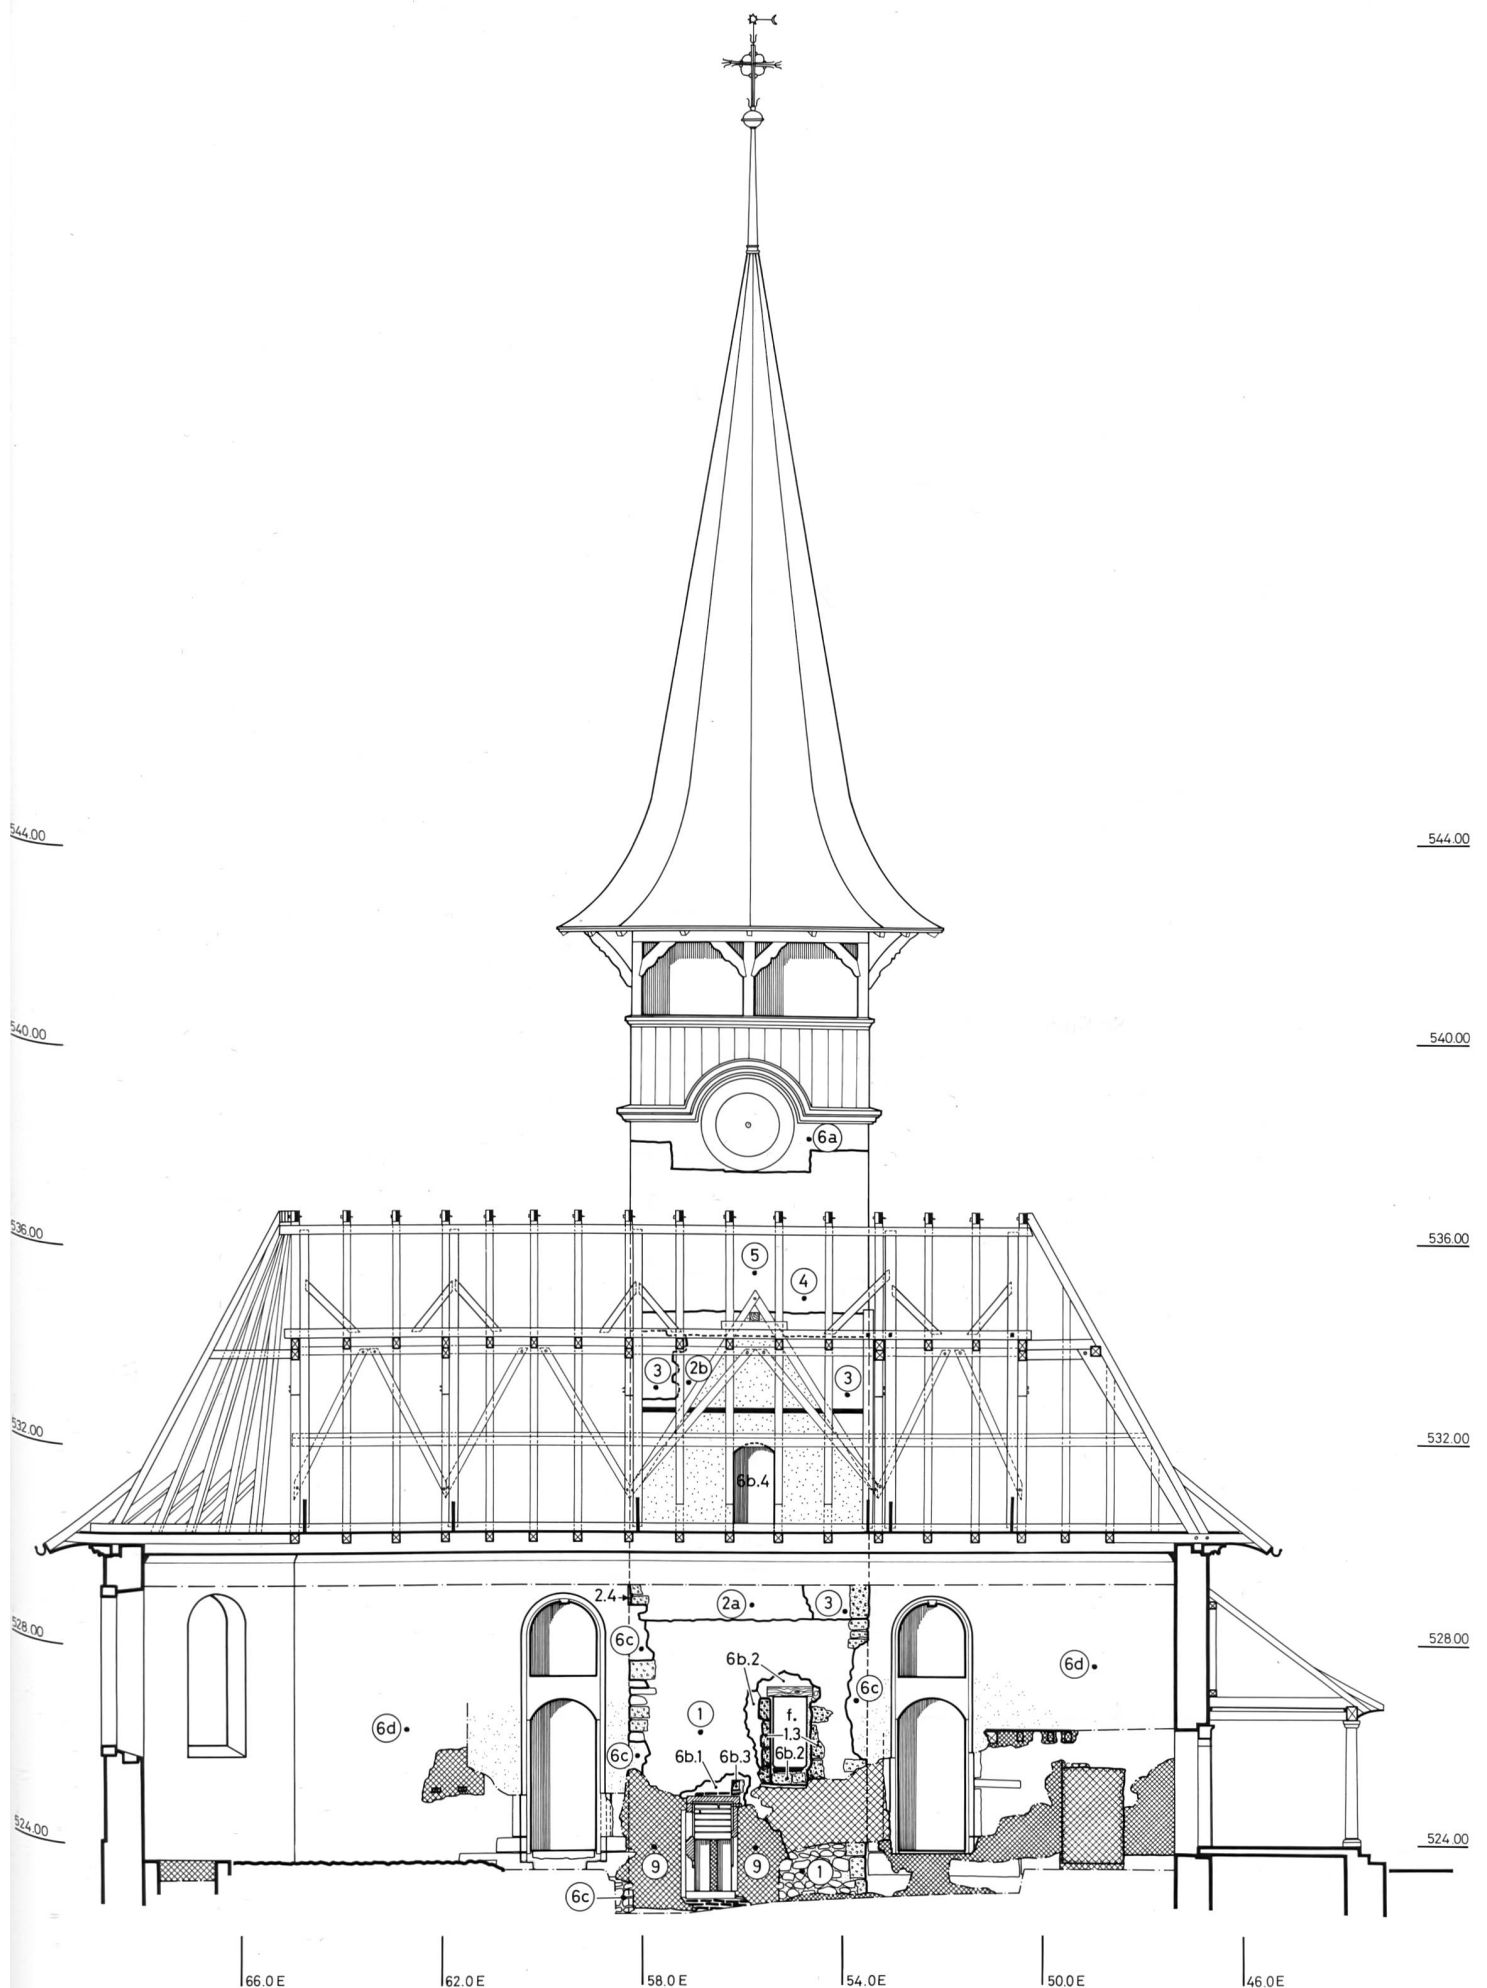
Abb.3: Längsschnitt mit Ansicht an die Südwand des Schiffes und die Nordwand des Turms mit Eintragung der Befundnummern, M. 1:150.

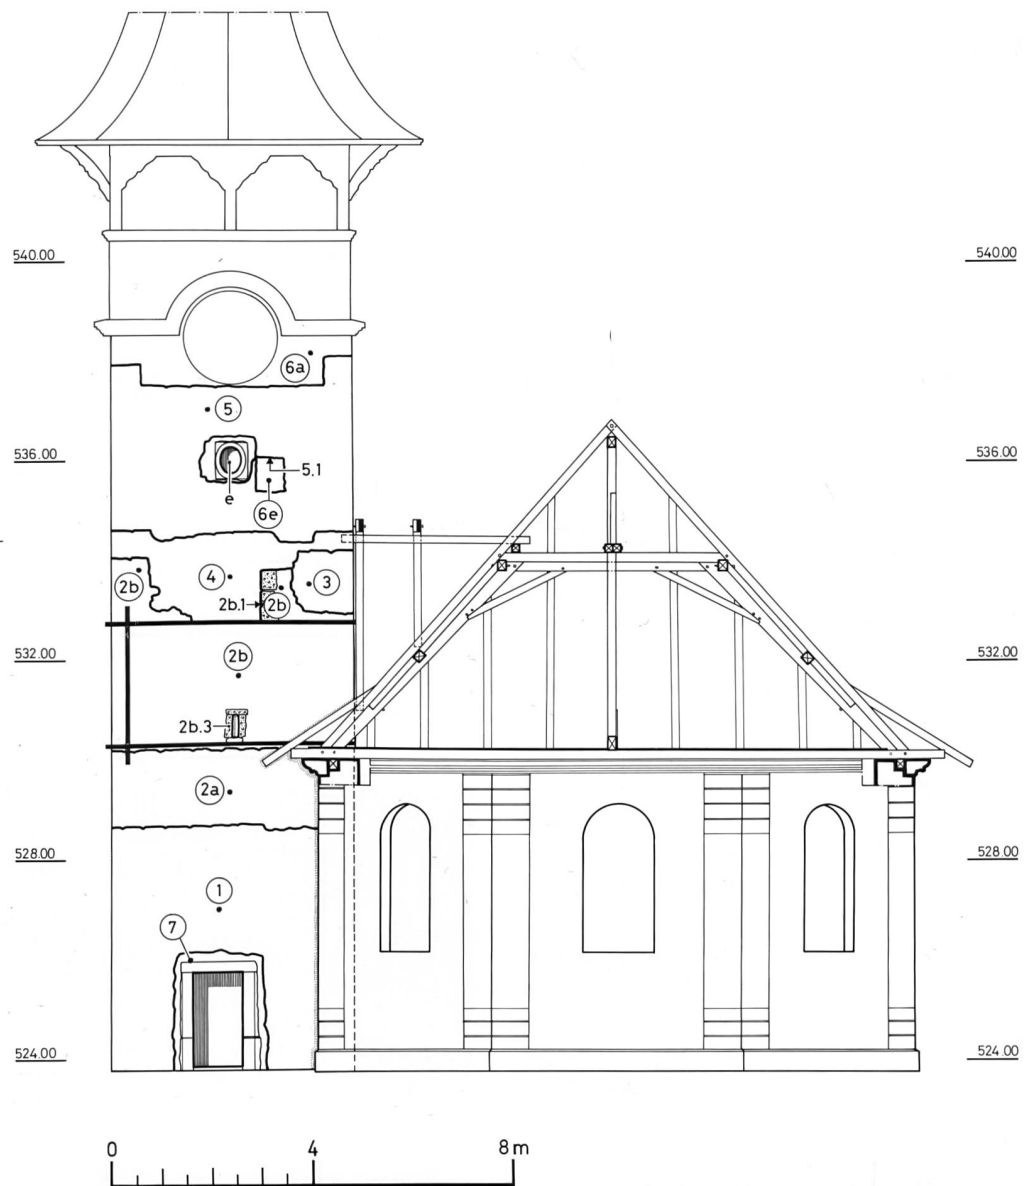
Abb.5: Ansicht an die Ostfassade des Turmes mit Querschnitt durch den Kirchendachstuhl. M. 1:150.
