# Burgdorf, Schmiedengasse 1 : überraschende Reste aus der Gründungsstadt von Burgdorf

Autor(en): **Amstutz, Marco / König, Katharina**

# Burgdorf, Schmiedengasse 1

## Überraschende Reste aus der Gründungsstadt von Burgdorf

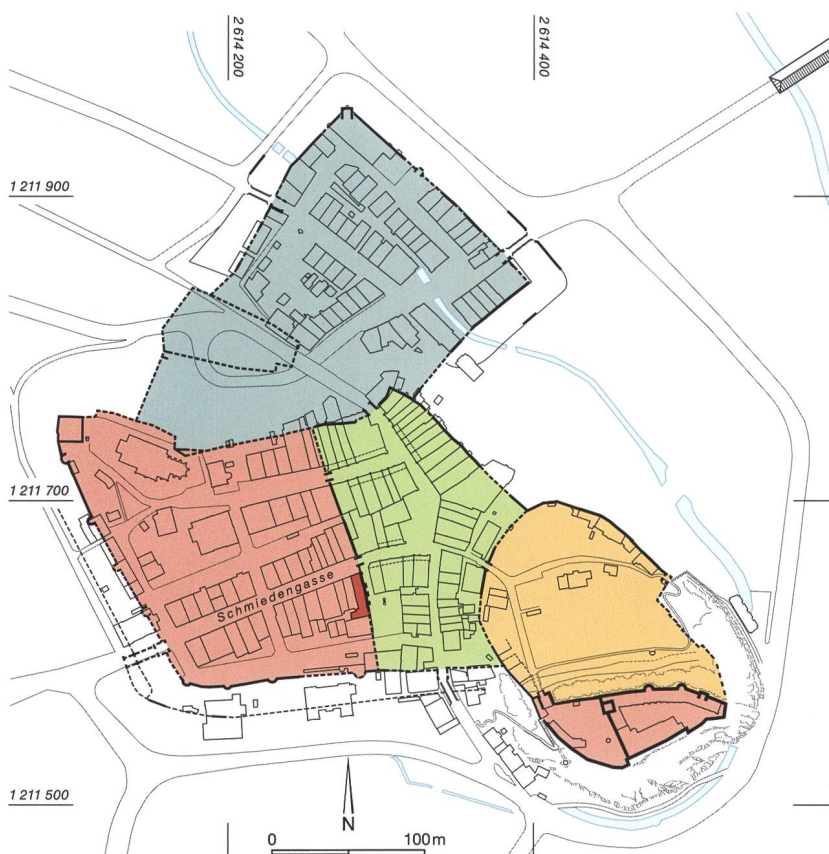
Abb. 1: Burgdorf, Schmiedengasse 1. Plan der Burgdorfer Altstadt mit ihren frühesten Entwicklungsphasen. Rot: Burgareal und Gründungsstadt um 1200; orange: Alter Markt; grün: erste Stadterweiterung erste Hälfte des 13. Jahrhunderts; blau: zweite Stadterweiterung zweite Hälfte des 13. Jahrhunderts; dunkelrot markiert das Gebäude an der Schmiedengasse 1. M. 1:5000.

In der oberen Altstadt befindet sich direkt an der Innenseite der ehemaligen Stadtmauer der Gründungsstadt die Liegenschaft Schmiedengasse 1 (Abb. 1). Das denkmalgeschützte Gebäude wurde 2018 umgebaut und vorgängig in enger Zusammenarbeit mit der Kantonalen Denkmalpflege bauarchäologisch untersucht. Bereits im Jahr 2016 nahm der Archäologische Dienst des Kantons Bern an der Ostfassade des Hauses Sondierungen vor, um das Vorhandensein der Stadtmauer und deren Zustand zu prüfen. Der Umbau im Frühjahr 2018 bot die Gelegenheit, weitere Abklärungen durchzuführen, nachdem überraschenderweise in der Liegenschaft Mauerwerk des 13. Jahrhunderts zum Vorschein gekommen war.
