# Burgdorf, Schmiedengasse 1 : überraschende Reste aus der Gründungsstadt von Burgdorf

# Burgdorf, Schmiedengasse 1

## Überraschende Reste aus der Gründungsstadt von Burgdorf

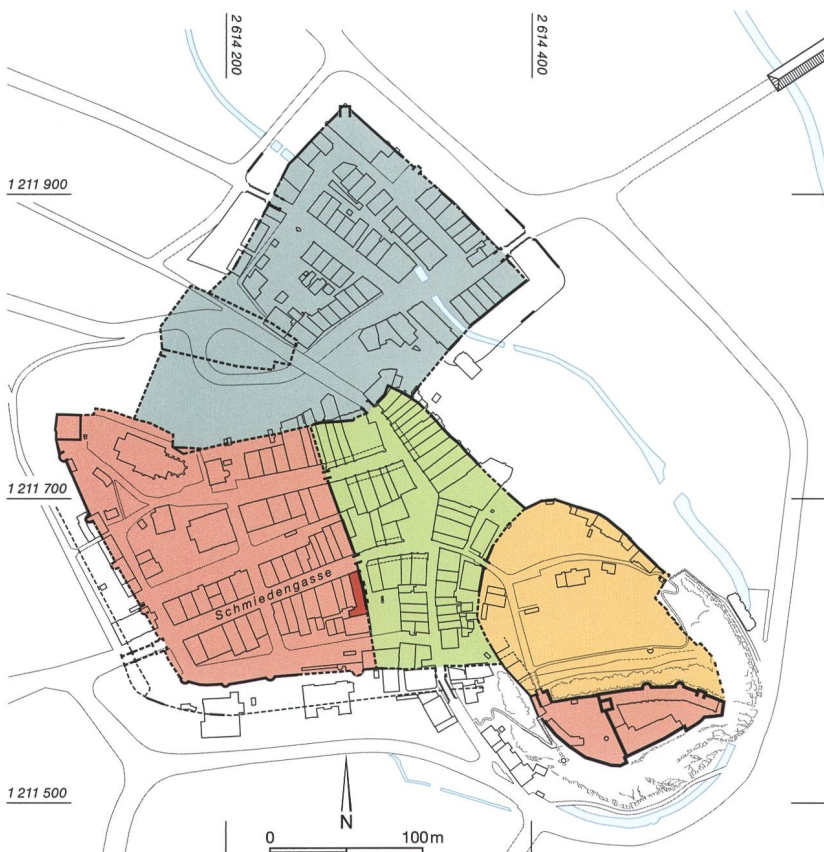
Abb. 1: Burgdorf, Schmiedengasse 1. Plan der Burgdorfer Altstadt mit ihren frühesten Entwicklungsphasen. Rot: Burgareal und Gründungsstadt um 1200; orange: Alter Markt; grün: erste Stadterweiterung erste Hälfte des 13. Jahrhunderts; blau: zweite Stadterweiterung zweite Hälfte des 13. Jahrhunderts; dunkelrot markiert das Gebäude an der Schmiedengasse 1. M. 1:5000.

In der oberen Altstadt befindet sich direkt an der Innenseite der ehemaligen Stadtmauer der Gründungsstadt die Liegenschaft Schmiedengasse 1 (Abb. 1). Das denkmalgeschützte Gebäude wurde 2018 umgebaut und vorgängig in enger Zusammenarbeit mit der Kantonalen Denkmalpflege bauarchäologisch untersucht. Bereits im Jahr 2016 nahm der Archäologische Dienst des Kantons Bern an der Ostfassade des Hauses Sondierungen vor, um das Vorhandensein der Stadtmauer und deren Zustand zu prüfen. Der Umbau im Frühjahr 2018 bot die Gelegenheit, weitere Abklärungen durchzuführen, nachdem überraschenderweise in der Liegenschaft Mauerwerk des 13. Jahrhunderts zum Vorschein gekommen war.

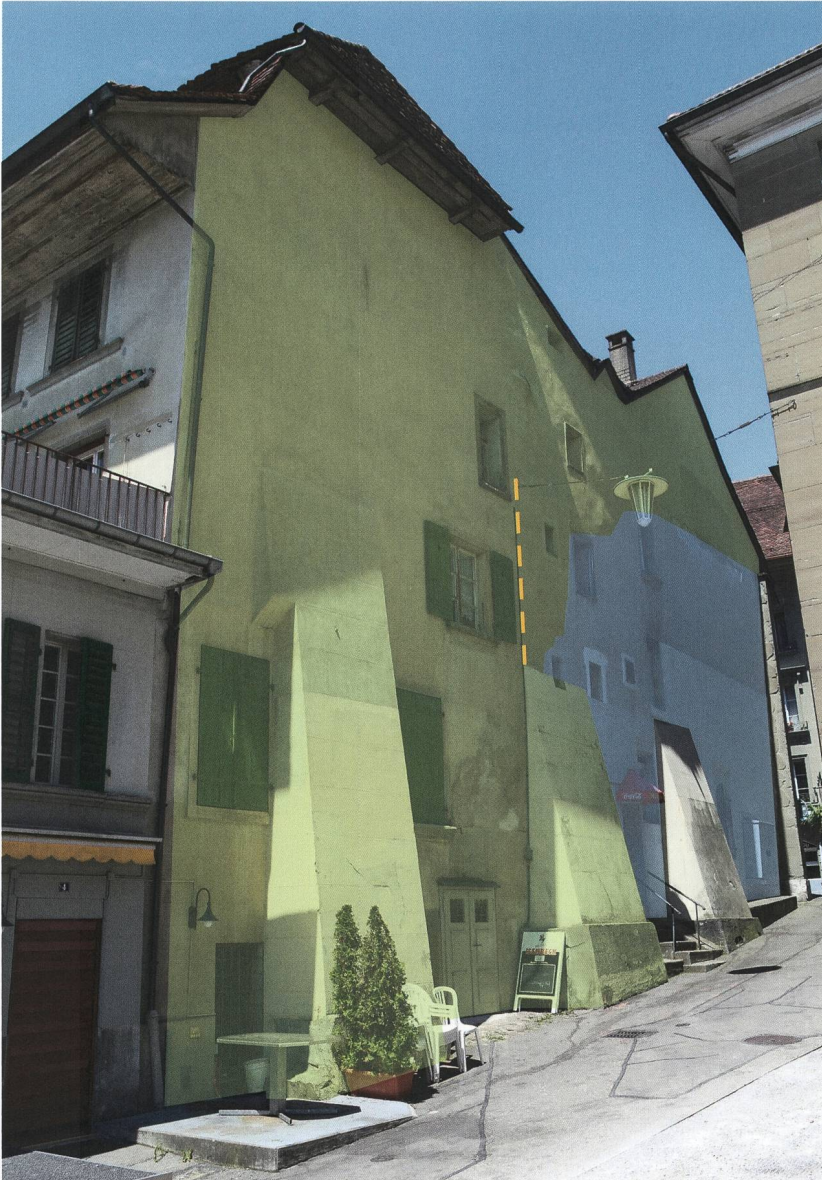
Abb. 4: Burgdorf, Schmiedengasse 1. Ansicht der Ostfassade. Orange gestrichelt: Lage des östlichen Abschlusses der ehemaligen Südfassade nach 1200; blau eingefärbt: die noch in Teilen erhaltene Fassade aus dem frühen 15. Jahrhundert; grün eingefärbt: der Neubau nach dem Brand von 1706.

Im frühen 15. Jahrhundert wurde die Stadtmauer, die schon längst nicht mehr zu Verteidigungszwecken gedient hatte, abgebrochen und durch eine neue, dünnere Mauer, die heutige Ostfassade, ersetzt. Der Grund für diese Baumaassnahme bleibt unbekannt. Diese Mauer zeigt eine Abfolge von Back- und Sandsteinlagen. Dieser auffällige Mauercharakter wurde schon bei anderen Untersuchungen in der Altstadt von Burgdorf angetroffen (Abb. 4). Um das jüngere Mauerwerk und somit den zu ihrem Bau notwendigen vorherigen Abbruch der Stadtmauer zeitlich einordnen zu können, wurde an zwei kleinen Ästchen aus dem Mauermörtel eine Radiokarbondatierung vorgenommen. Diese erbrachte, dass der Neubau ins frühe 15. Jahrhundert datiert. (BE-8395.1.1:  $485 \pm 19$ BP;  $1414-1445$  cal AD $2\sigma$ . BE-8396.1.1:  $500 \pm 21$ BP;  $1409-1442$  cal AD $2\sigma$ .)

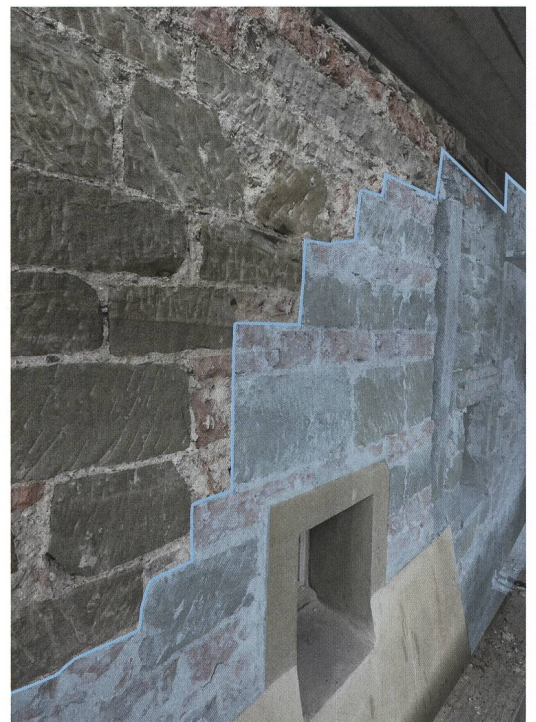
Abb. 5: Burgdorf, Schmiedengasse 1. Um den Neubau von 1707 mit dem älteren Mauerwerk zu verzahnen, wurde die ältere Mauer treppenförmig zurückgebaut (blau eingefärbt).
