# Zu den Vorgängerbauten der Pfarrkirche von Buochs NW

*Versuch einer Interpretation.*

*Schlußbericht über Bodenuntersuchungen anlässlich der  
Kirchenrenovation des Jahres 1960*

Von H. R. Sennhauser

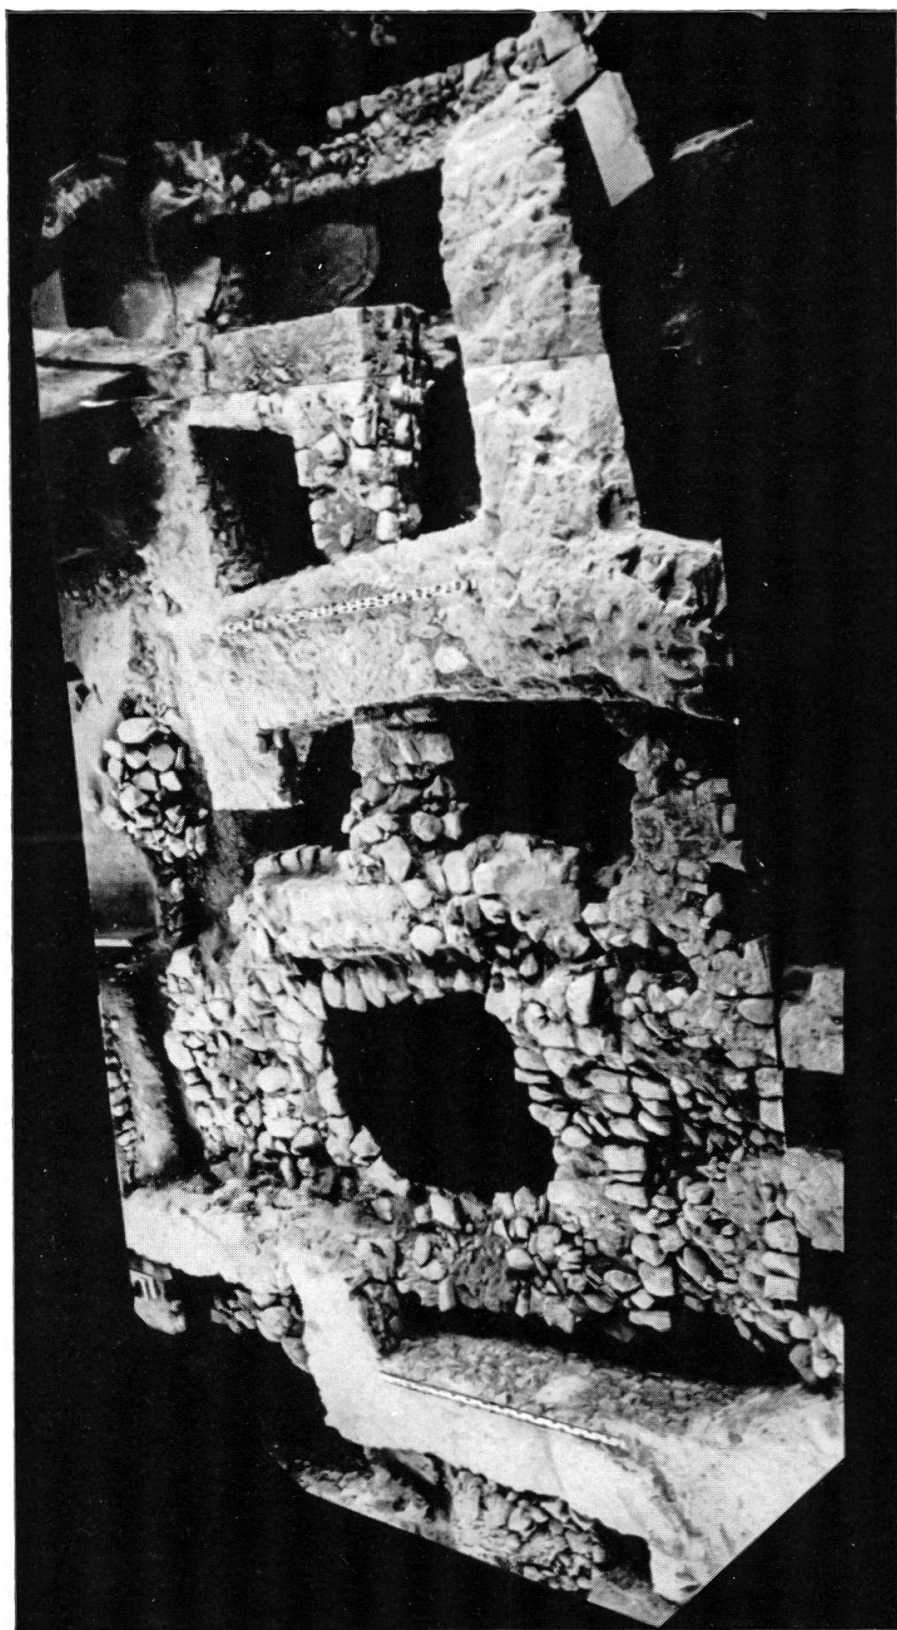
Tafel III

*Taf. III:* Gesamtübersicht vom Kirchenchor her (von Osten) bei Abbruch der Grabungen (Fotomontage).

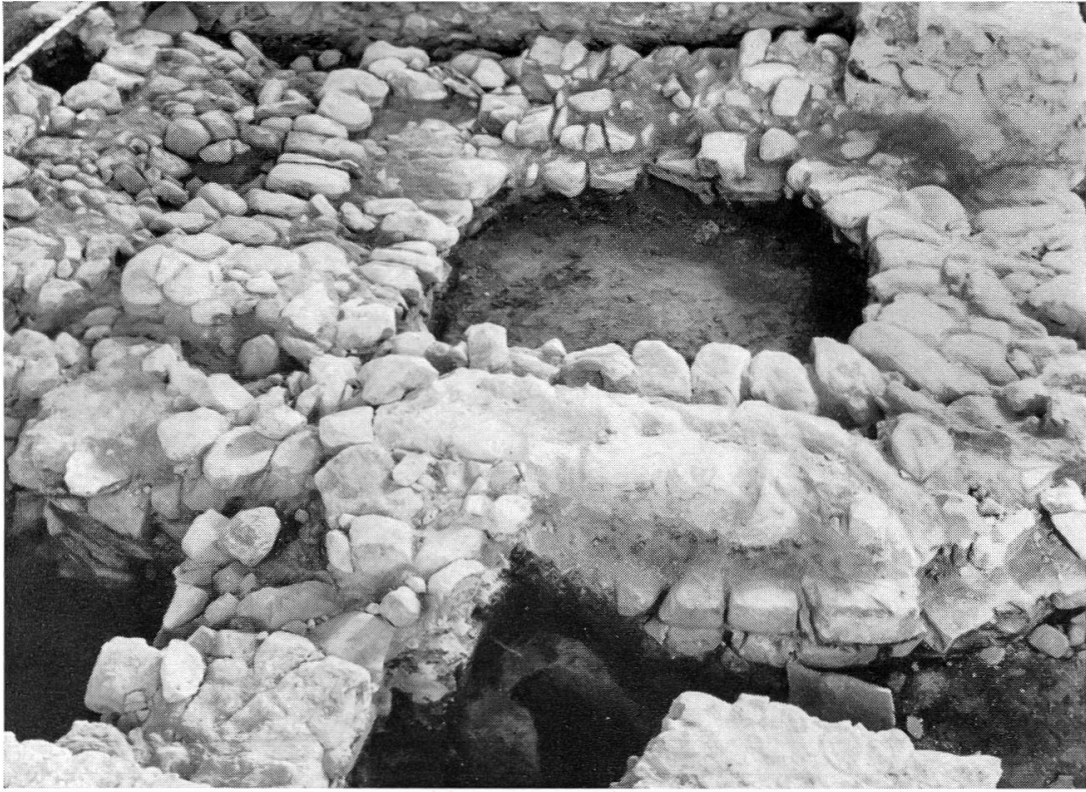
Tafel VI

*Taf. VI, 1:* Detail. Altarhaus I von Norden. Im Vordergrund Rest des aufgehenden Mauerwerkes. Davor setzt der jüngere Mauerwinkel auf dem Mauerwerk des ersten Altarhauses auf. Links im Hintergrund neben der Meßlatte die östlich ans erste Altarhaus angebaute Quermauer.

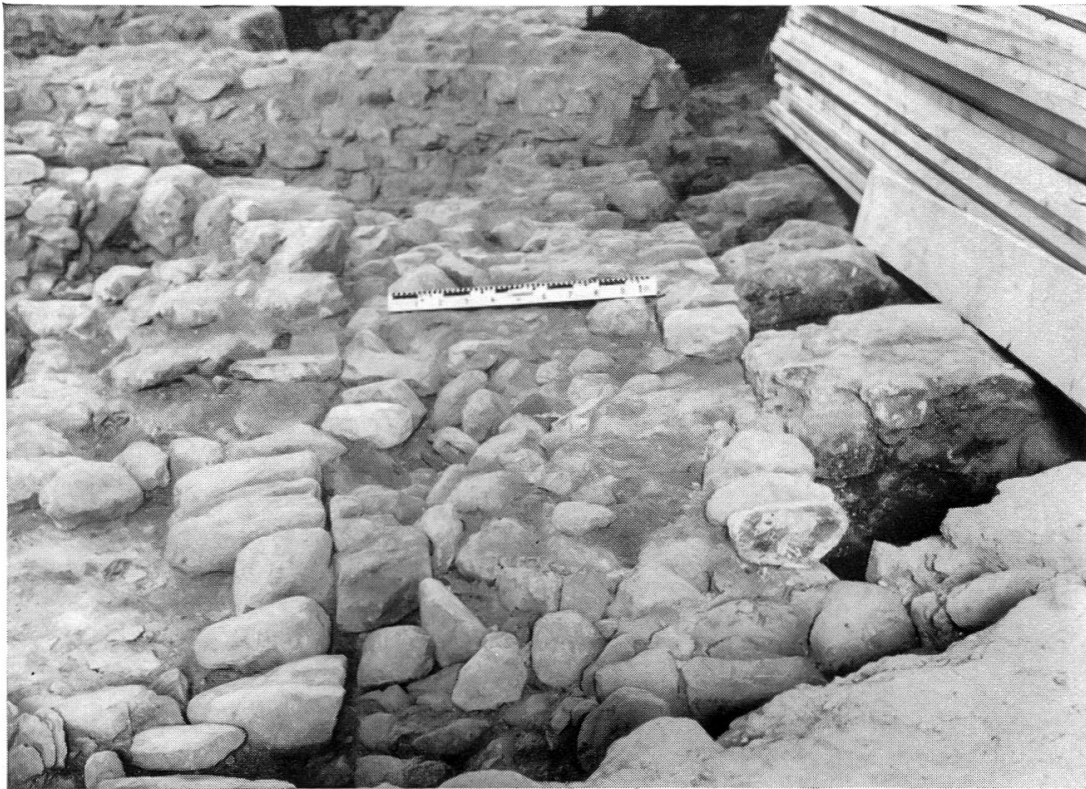
*Taf. VI, 2:* Detail. Aufnahme nach Norden. Links Ostmauer des Altarhauses I, Mitte (mit Maßstab) die daran angebaute Quermauer. Rechts, zum Teil unter den Brettern die Trennmauern zwischen den (Priester-?) Gräbern vor den Chorstufen der barocken Anlage. Im Hintergrund der Nordschenkel des gotischen Chores.
