Die archäologischen und baugeschichtlichen Untersuchungen in der evangelischen Pfarrkirche Samedan

Armon Planta

Inhaltsübersicht:

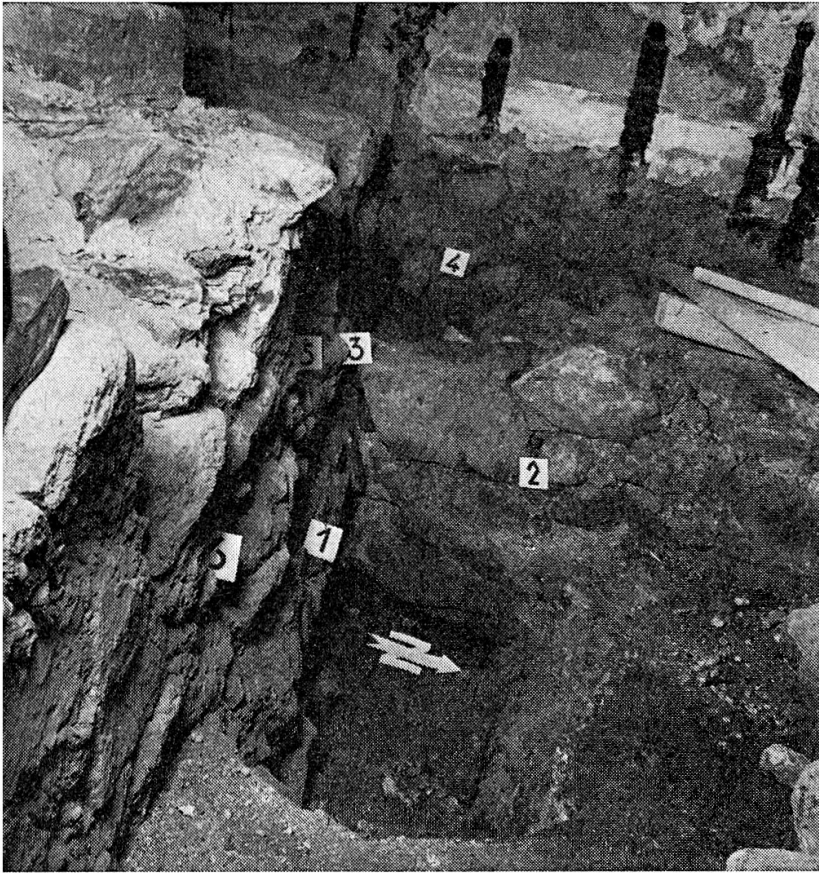
Bild 8:

Blick gegen die westliche Sakristei-
mauer.

Da die neuerstellte Schiffsmauer auf der Nordseite der Kirche II bedeutend dicker war als die abgebrochene Mauer I, musste die an die Kirche I angeschlossene oder mit ihr verbundene westliche Sakristei-mauer abgeschnitten werden. Die dabei entstandene Fuge wurde nachträglich schlecht und recht zugemauert (Bild 8).

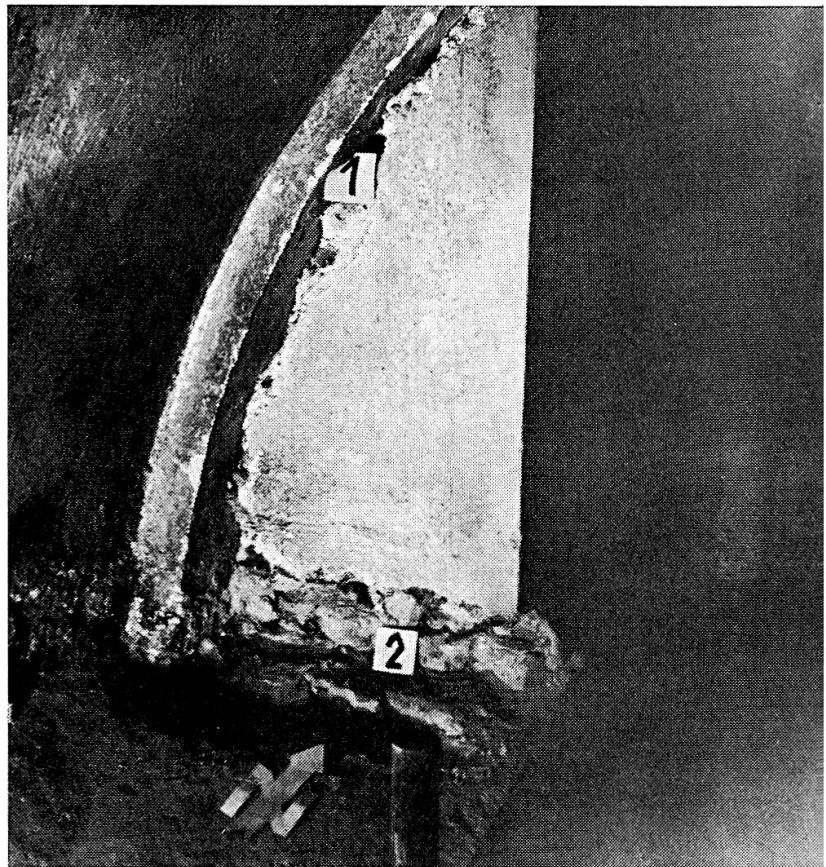
Lünette des westlichen Tonnengewölbes, Innenseite.

1 = aus der rechts von 1 liegenden Einfüllung herausgespitzte Lünettenwand (dunkel) mit ihrer Kante (hell) zum Tonnengewölbe. – 2 = Deckfläche des grossen Gesimses dunkle Fläche rechts: verdunkeltes heutiges Fenster.

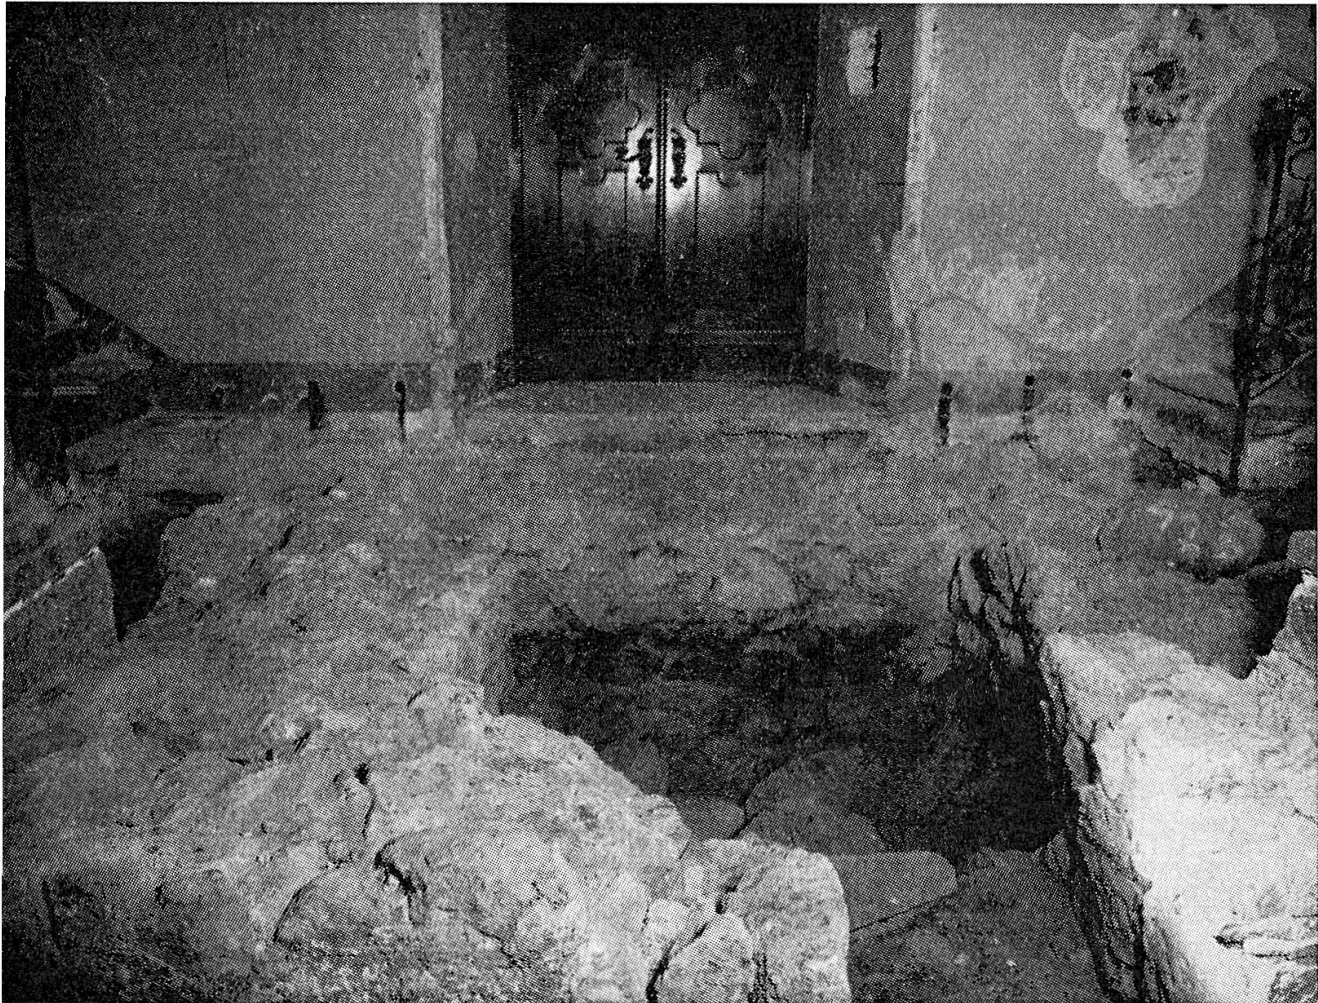
Bild 24:

Tragsäule der Gewölbe in Kirche V (Bild 23 am rechten Rand). Sie ruht auf der nördlichen Mauer der Kirche II und ganz wenig auf der SW-Ecke des Kirchturms.
