3. Touristenhaus Jungfrauojoch (Schweiz)

Bauherrschaft: Jungfraubahn-Gesellschaft, Interlaken
Architekten: Suter & Suter AG, Basel
Ingenieure: Dr. Staudacher & Siegenthaler AG, Zürich

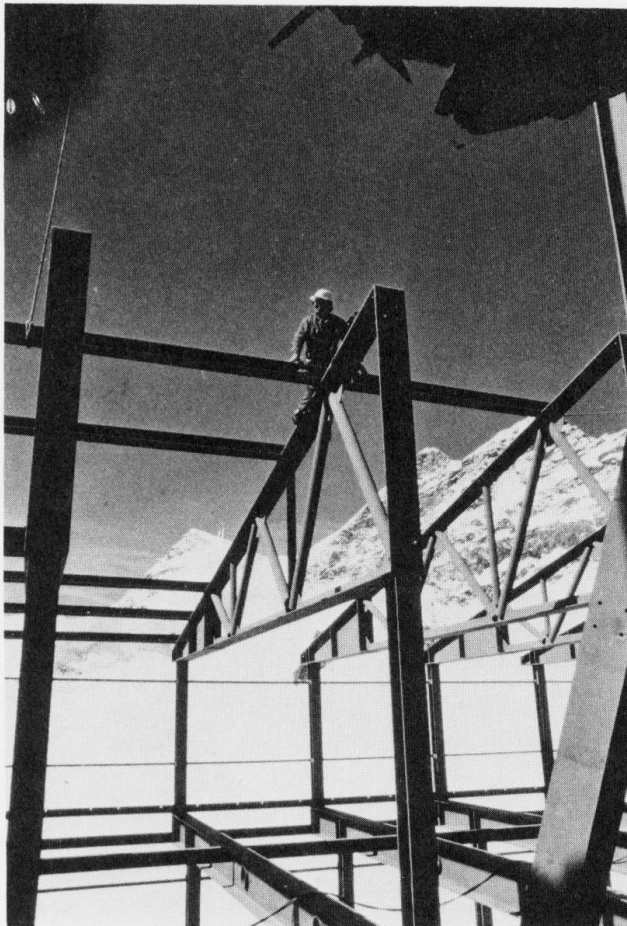
Die Dachbinder in Abständen von 2,80 m sind als Fachwerk mit stark variabler Trägerhöhe ($h = 2,70 \text{ m}$ bzw. $0,35 \text{ m}$ über den Auflagern) und einer Spannweite von 10,15 m ausgebildet. Ihre Ober- und Untergurte bestehen aus halben Breitflanschträgern; die Pfosten und Streben sind Stahlrohre. Im Bereich geringer Trägerhöhe sind die Füllstäbe durch ein Stegblech ersetzt. Diese Dachbinder, mit grössten Abmessungen von 10,5 und 2,7 m, wurden in der Stahlbauwerkstätte vollständig zusammengeschweisst und als Element auf die

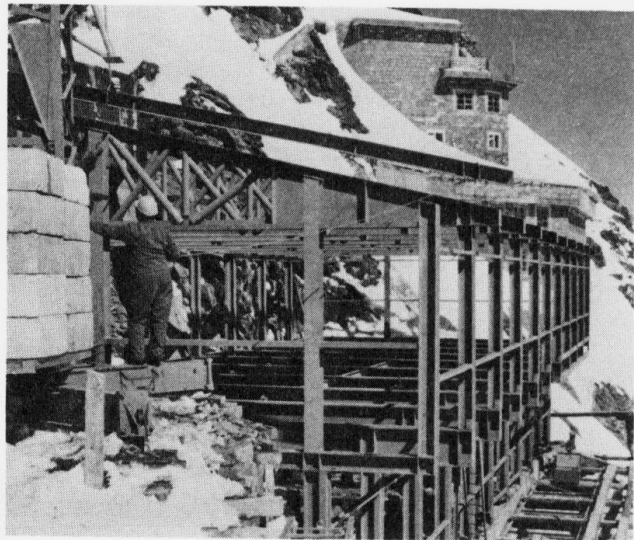
Eine 3 cm starke Holzschalung liegt auf Stahlpfetten. Ueber dieser Bohlenlage verlaufen in Gefällsrichtung Holzbalken (Querschnitt 11/21) in Abständen von rund 90 cm. Eine darüberliegende Feuchtigkeitisolation passt sich der Schalung und den Holzbalken trogförmig an. Diese untere Konstruktion wird durch zwei Wärmedämmung und zwei Lagen Holzschalung, als Schutz gegen Steinschlag, überdeckt. Die von oben eindringende Feuchtigkeit kann auf der Warmseite des Daches in den trogförmigen Rinnen abfließen.
