# Konstruktionsblätter

Postsparkasse  
in NagoiaCaisse d'Epargne Postale à Nagoia  
Postal savings bank in Nagoya

# Postsparkasse in Nagoia

# Verwaltungsbau des Landschafts- verbandes Rheinland in Köln

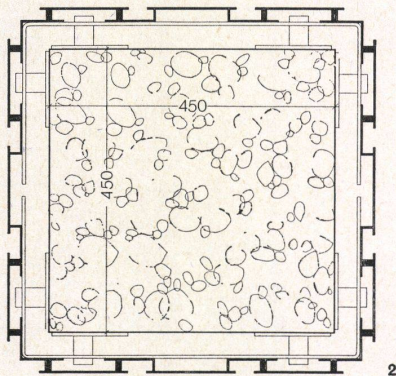
2  
Horizontalschnitt durch Stahlbetonpfel-  
ler im Erdgeschoß 1:10. Der Pfeiler ist  
mit Aluminium verkleidet.

Section horizontale à travers un pilier de  
béton du rez-de-chaussée. Le pilier est  
revêtu d'aluminium.

Horizontal section of reinforced concrete  
pillar on ground floor. The pillar is faced  
with aluminium.
