# Fribourg, le Stalden 6 : une maison ordinaire?

Autor(en): **Bourgarel, Gilles**

Zeitschrift: **Cahiers d'archéologie fribourgeoise = Freiburger Hefte für Archäologie**

Band (Jahr): **22 (2020)**

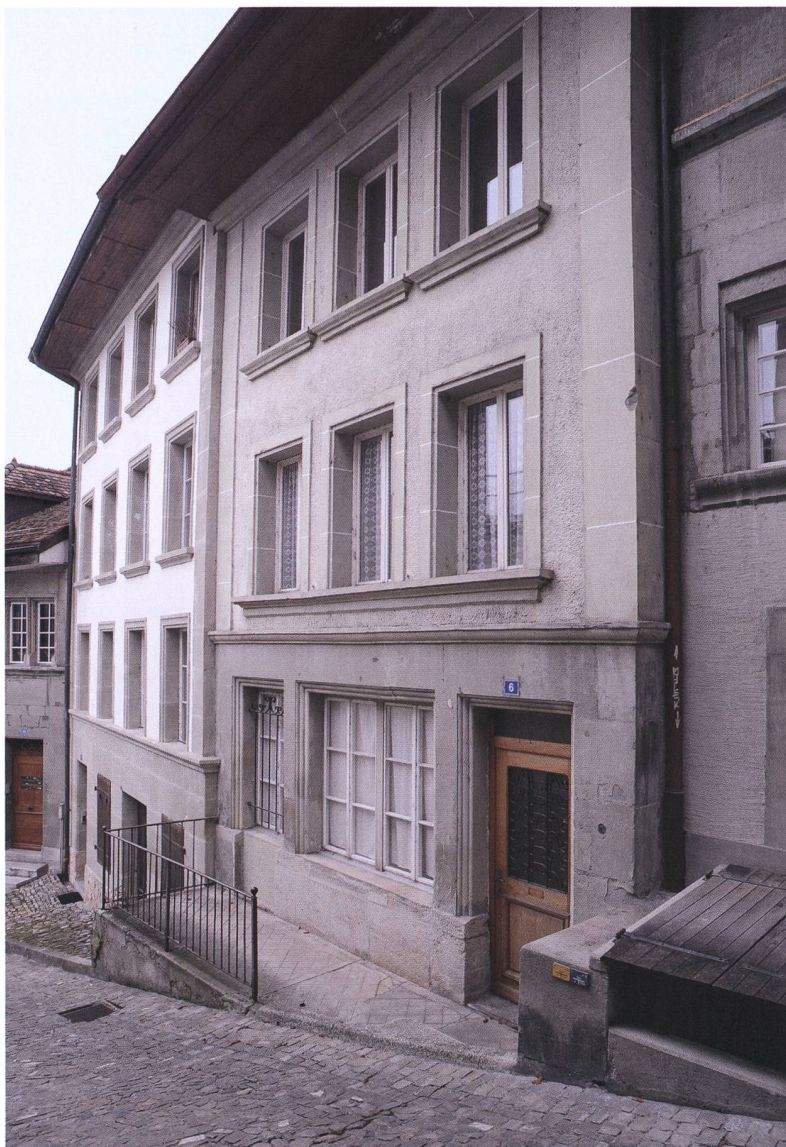
Fig. 3 Façade sur rue avec son crépi d'origine, état en 2012, avant les travaux

La façade sur rue, dotée de trois axes de fenêtres à encadrement de molasse, est crépie à la hauteur des étages, tandis que le rez-de-chaussée, demeuré en molasse, est percé de portes encadrant une vitrine; celle qui se trouve en amont donne accès à l'immeuble, l'autre, en aval, desservait autrefois une boutique ou un ouvrier avant d'être transformée en fenêtre (fig. 3). Deux chaînes d'angle en molasse complètent la composition architecturale.

La façade sur rue a été reconstruite de fond en comble avec trois axes de percements (voir fig. 3 et pl. 1.a-c). À l'extérieur, le rez-de-chaussée en molasse apparente forme un socle sur un soubassement de grès. Dans les étages, seuls les encadrements de fenêtres et les chaînes d'angle sont en molasse apparente. Les finitions et les détails architecturaux varient en fonction des emplacements. Le mur est revêtu d'un crépi à surface grenue probablement appliqué à la moulinette, teinté en gris dans la masse. Les encadrements des percements du rez-de-chaussée sont profilés de trois quart-de-ronds alors que ceux, légèrement saillants, des fenêtres des étages ne sont moulurés

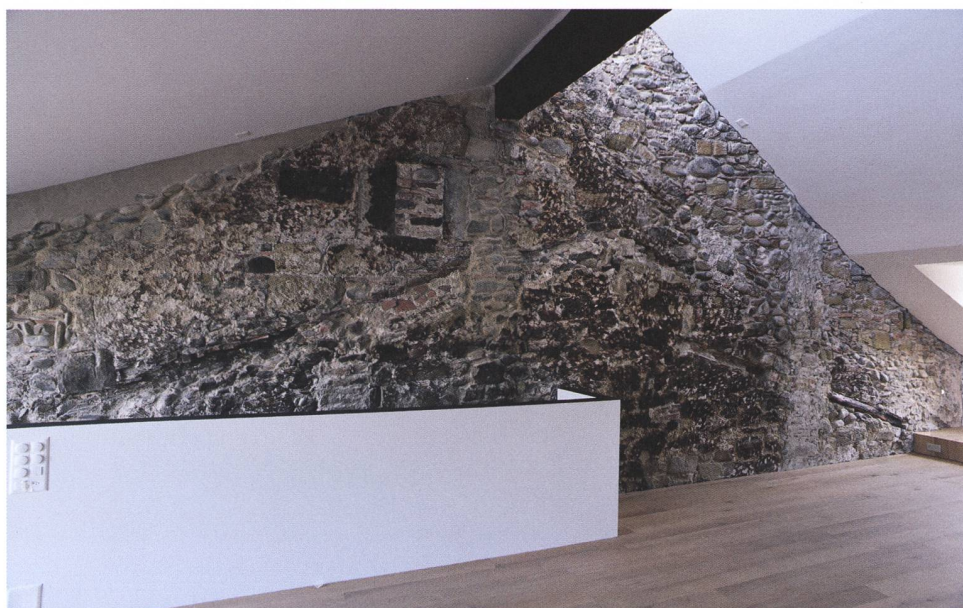
**Fig. 4** Combles, mur mitoyen nord avec les différents niveaux de la toiture, après restauration ; en bas à droite, le chevron de 1259

Conservées jusqu'au faîte, les maçonneries permettent de restituer une maison dont le gabarit était quasiment identique à l'actuel. Elles s'étendaient sur une hauteur de façade sur rue de 7,5 m (8,1 m aujourd'hui), avec le faîte de la toiture à 9,1 m contre 13,5 m actuellement (fig. 4). Côté Sarine, la façade s'élevait un demi-mètre plus haut qu'au XVI<sup>e</sup> siècle (voir pl. 2.d, phase 3). La profondeur de la construction était identique à celle d'aujourd'hui et l'édifice possédait le même nombre d'étages, alors que la pente de la toiture était deux fois plus faible (18° contre 36°), trahissant l'existence d'une couverture de tavillons tout à fait habituelle pour une

Au cours de cette phase, une nouvelle surélévation du pignon sur une hauteur d'un mètre augmente la déclivité de la toiture, la faisant passer de 27° à près de 29° (voir pl. 1.a-c, pl. 2.d-e et fig. 4). Côté rue, la présence de têtes de lattes encore scellées dans le mur mitoyen nord atteste clairement une couverture de tuile. Côté Sarine, cette modification du pignon a impliqué l'abaissement de 0,5 m du couronnement de la façade, ce qui constitue apparemment le seul travail ayant affecté cette partie de la maison à ce moment. Une petite fenêtre à encadrement de molasse aménagée dans le pignon nord confirme que la maison était plus haute que sa voisine en amont, le Stalden 4. En aval, au sud, la fenêtre de la phase précédente a été maintenue, la toiture de la maison voisine restant plus basse.

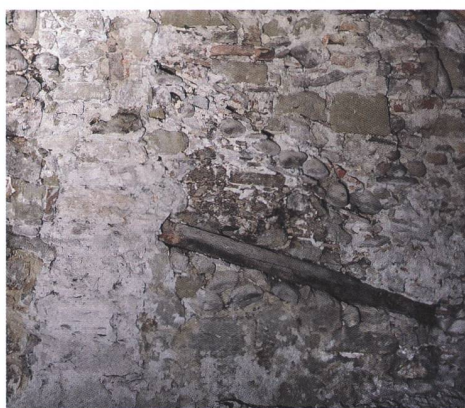
**Fig. 5** Combles, mur mitoyen nord, chevron de 1259

construction de 1259, date donnée par l'analyse dendrochronologique du chevron qui se trouvait encore scellé dans le mur (fig. 5 ; voir fig. 4). Contrairement à ce qui est régulièrement observé sur les pignons des murs mitoyens de cette époque et à moins que la partie supérieure n'ait été arasée lors de la reprise du pignon à la phase suivante, le mur ne dépassait de toute évidence pas le niveau de la toiture pour former un pare-feu.

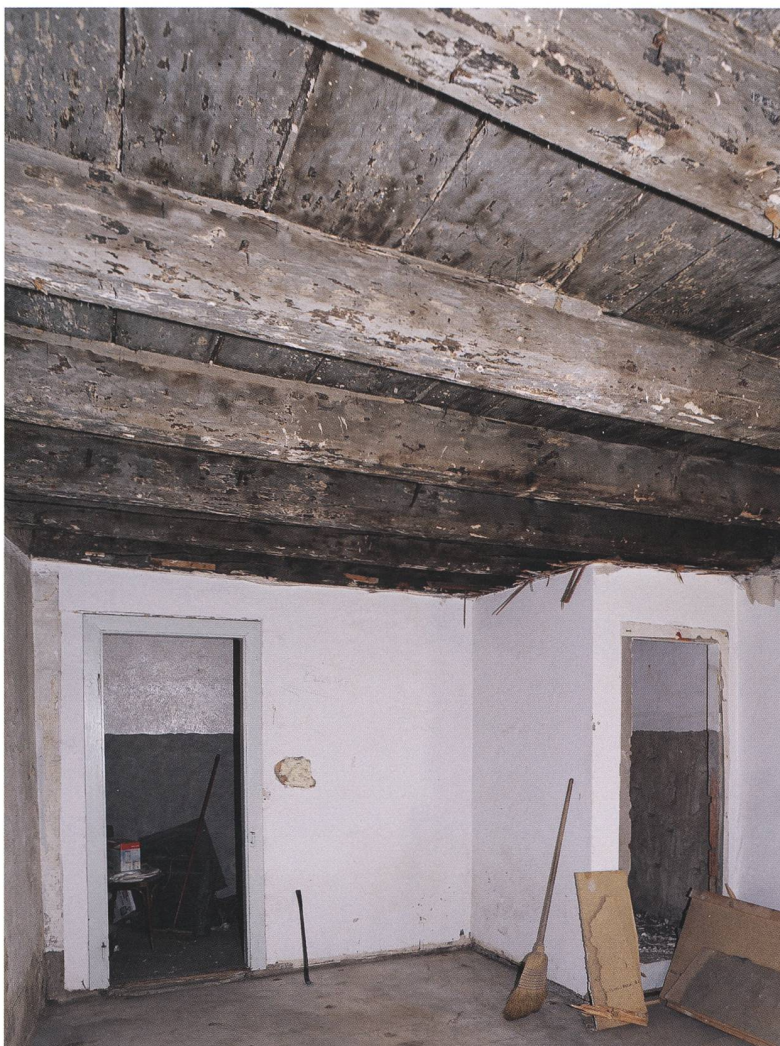
Fig. 7 Rez-de-chaussée, plafond de la boutique ou de l'ouvroir, 1529/1530

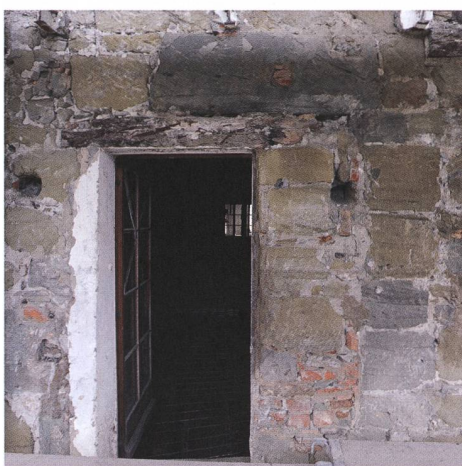
Fig. 10 Façade ouest, rez-de-chaussée, vestiges de la porte d'accès à la galerie, 1557/1558

étage. Une porte, probablement flanquée d'une fenêtre dont les transformations ultérieures ont effacé toute trace, a ainsi été percée au rez-de-chaussée, dans la façade dressée en carreaux de molasse verte et bleue (fig. 10). Cette porte atteste l'existence d'une galerie bien visible sur les panoramas de G. Sickinger (1582) et de M. Martini (1606; voir fig. 1). L'étage a aussi été pourvu d'une fenêtre géminée à peu près centrée.

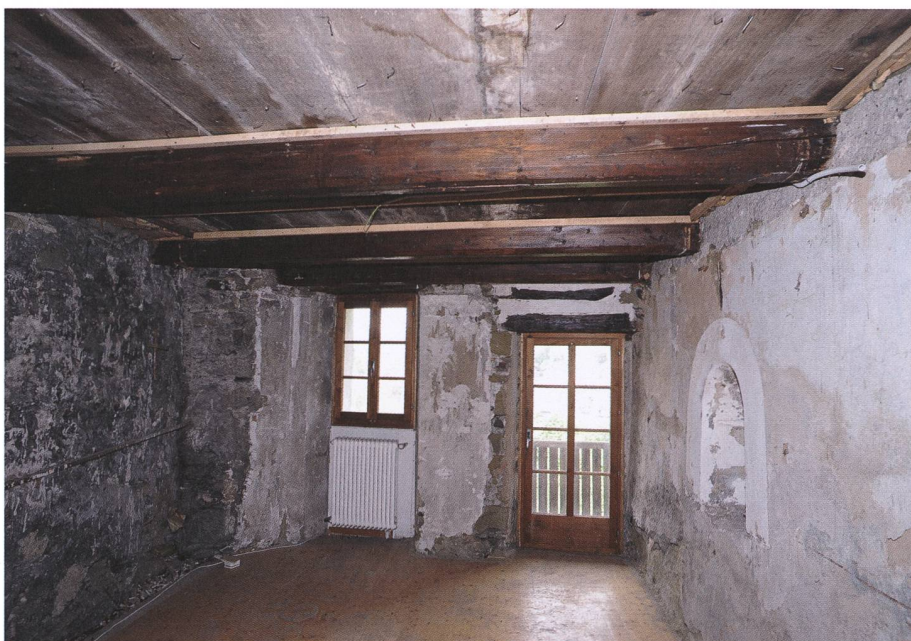
Fig. 11 Rez-de-chaussée ouest, pièce donnant sur la Sarine, avec sa poutraison de 1557/1558

Plusieurs décors intérieurs ont pu être analysés. Au rez-de-chaussée, la pièce donnant sur la Sarine a été dotée d'une poutraison sobrement chanfreinée (fig. 11), semblable à celle de la partie donnant sur la rue. Côté rue, le décor peint mis au jour dans le couloir a été maintenu, à moins qu'il n'ait été

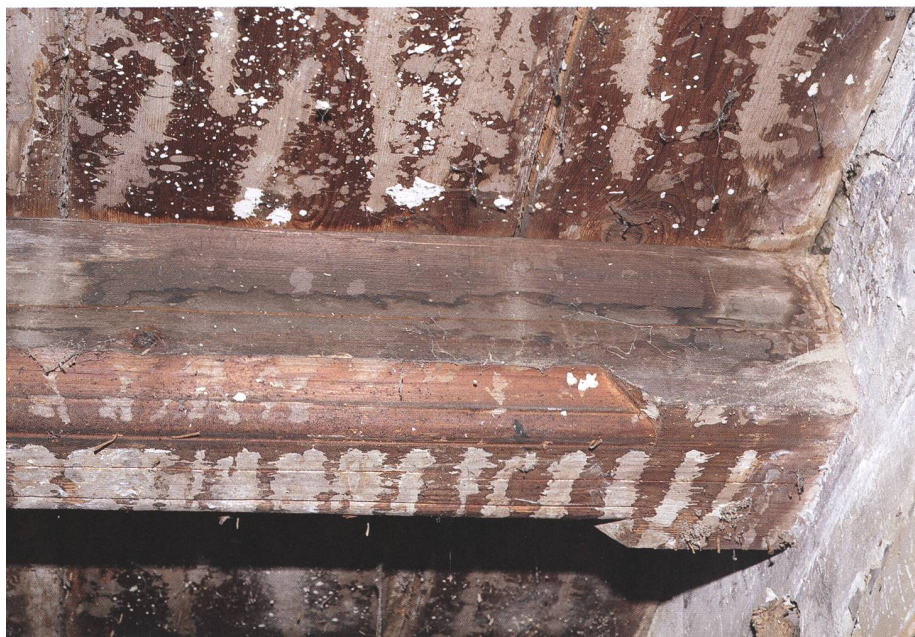
Fig. 12 Premier étage ouest, détail de la poutraisson de 1557/1558

(fig. 12) était accompagnée d'un riche décor peint renouvelé ou complété à deux reprises, mais conservé uniquement sur le mur nord ainsi que par quelques traces sur la façade ouest. Au centre, la nouvelle poutraisson a manifestement repris les dispositions antérieures, ménageant un large chevêtre pour supporter la hotte en bois de l'âtre domestique. Les solives ont aussi été ornées des mêmes moulures que la pièce ouest.

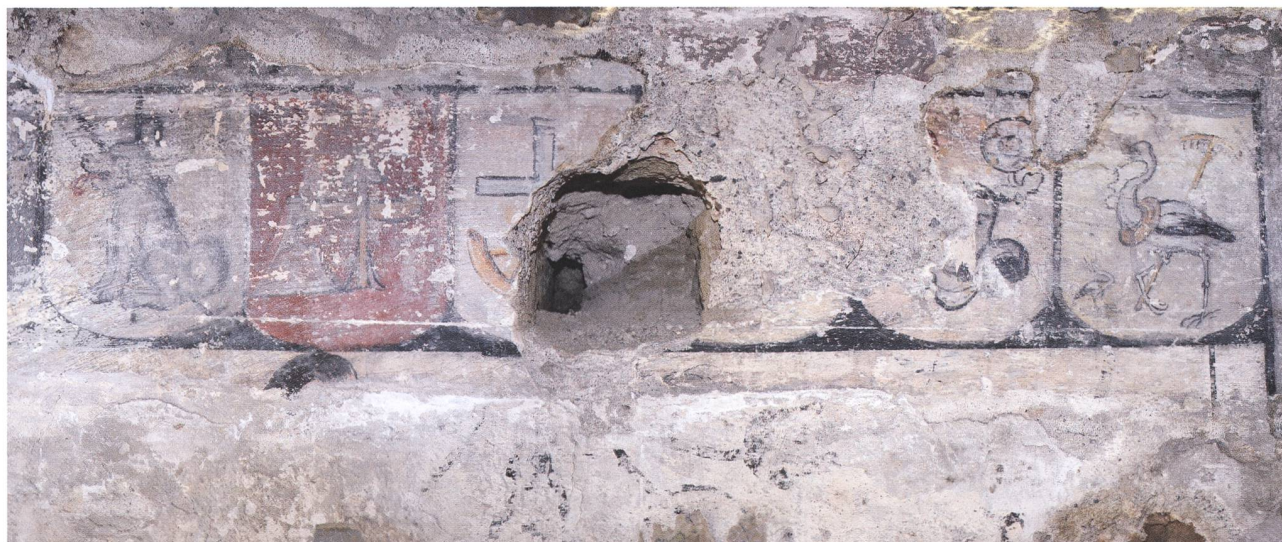
**Fig. 15** Premier étage ouest, mur nord, frise d'armoiries peinte après 1557/1558, d'ouest en est

La deuxième étape décorative s'illustre par l'ajout d'une frise d'armoiries (fig. 15) dans les entre-poutres de la partie occidentale de la pièce, qui compte deux groupes d'écus – l'un de cinq et l'autre de six – le plus souvent partiellement conservés et dont les armes n'ont pas pu être identifiées. Les symboles héraldiques visibles de gauche à droite sont, pour le premier groupe, un chaudron, un croissant

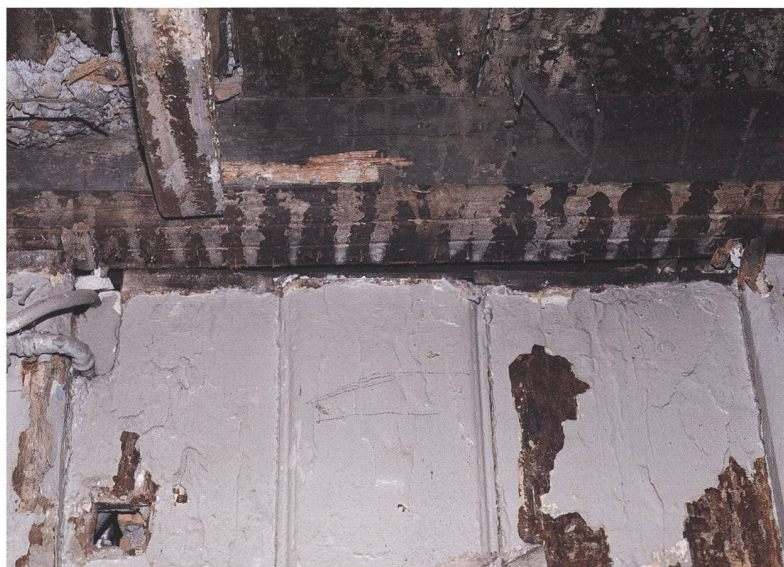
**Fig. 17** Premier étage ouest, détail de la cloison est datée du XVIII<sup>e</sup> siècle ou antérieure

brique du XX<sup>e</sup> siècle, entre la cuisine et la cage d'escalier ainsi qu'à l'ouest, entre la pièce et la cuisine (fig. 17). La dernière cloison se poursuivait au nord au niveau de la cage d'escalier, mais la modification de l'escalier vers 1900 a entraîné sa démolition. Enfin, si la cloison entre la cuisine et la cage d'escalier n'était pas liée au solivage de 1557/1558, celle entre la pièce ouest et la cuisine était bien insérée dans la rainure prévue à cet effet sur l'une des solives du XVI<sup>e</sup> siècle. La facture des deux cloisons étant identique, on peut présager de leur contemporanéité.

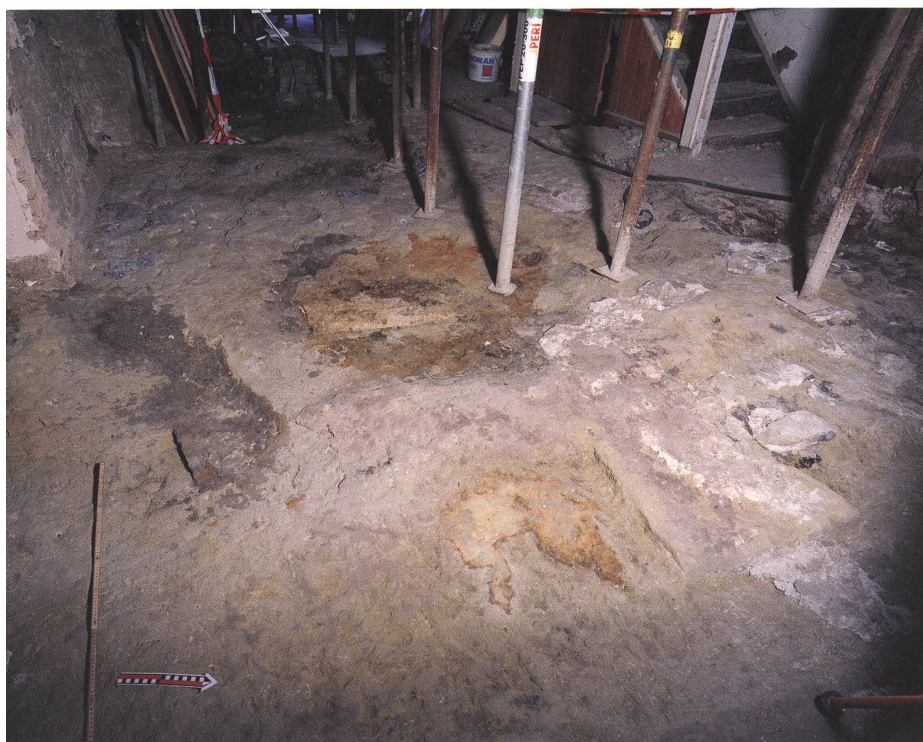
**Fig. 21** Rez-de-chaussée, foyer et traces de cloisons au centre de la maison, après 1529 ?

dégagement du substrat a révélé des traces de cloisons auxquelles était adossé un foyer au centre de la maison (fig. 21), ainsi que des petites fosses dans la boutique/ouvroir. Ces cloisons coïncidant avec la poutraison de 1529/1534, elles sont donc contemporaines ou plus tardives, mais faute de lien direct

conservé et d'élément de datation, leur antériorité par rapport aux solives ne peut être totalement exclue. En l'absence de battitures ou d'autres indices probants, la seule présence de fragments de fer dans le foyer ne permet pas de déduire l'existence d'une forge.

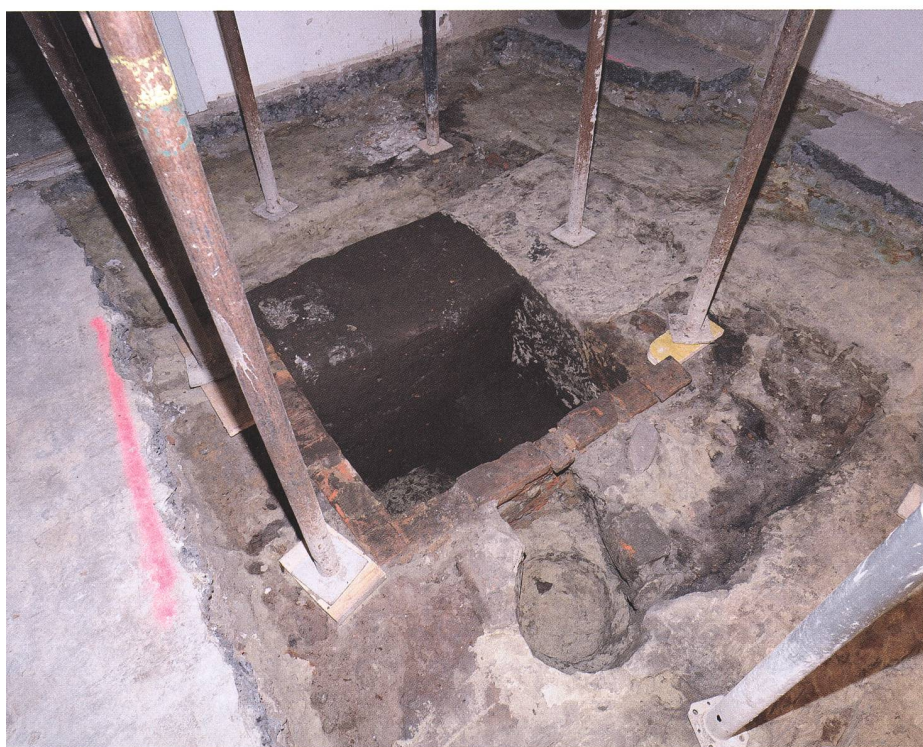
**Fig. 22** Rez-de-chaussée, fosse et rigoles pour les lambourdes du plancher de la boutique/ouvroir, époque moderne

Les niveaux de sol en terre battue ont été coupés par des rigoles creusées dans le substrat molassique pour la mise en place de lambourdes qui supportaient un plancher. Les quelques restes de bois n'étaient pas assez bien conservés pour permettre une datation dendrochronologique. Vraisemblablement à la même époque, une fosse quadrangulaire a été creusée dans le terrain naturel. D'une profondeur de 0,83 m pour une longueur de 1,3 m et une largeur de 1,03 m, elle a été alignée sur l'une des lambourdes, et ses parois est et sud ont été renforcées par des murets de brique liée à un limon argileux ocre brun (fig. 22). Cette structure, comblée par un sédiment sableux noirâtre renfermant quelques petits fragments de terre cuite, présentait une surface charbonneuse mais sans trace de rubéfaction ni autre indice qui pourrait révéler sa fonction ou sa période d'utilisation. À en juger par les parois de brique dont le liant argileux évoque une structure de combustion, le plancher et cette fosse remontent à

l'époque moderne. L'hypothèse d'un cendrier est séduisante, mais faute de résidus de cendre et de traces de rubéfaction, elle ne peut être validée.

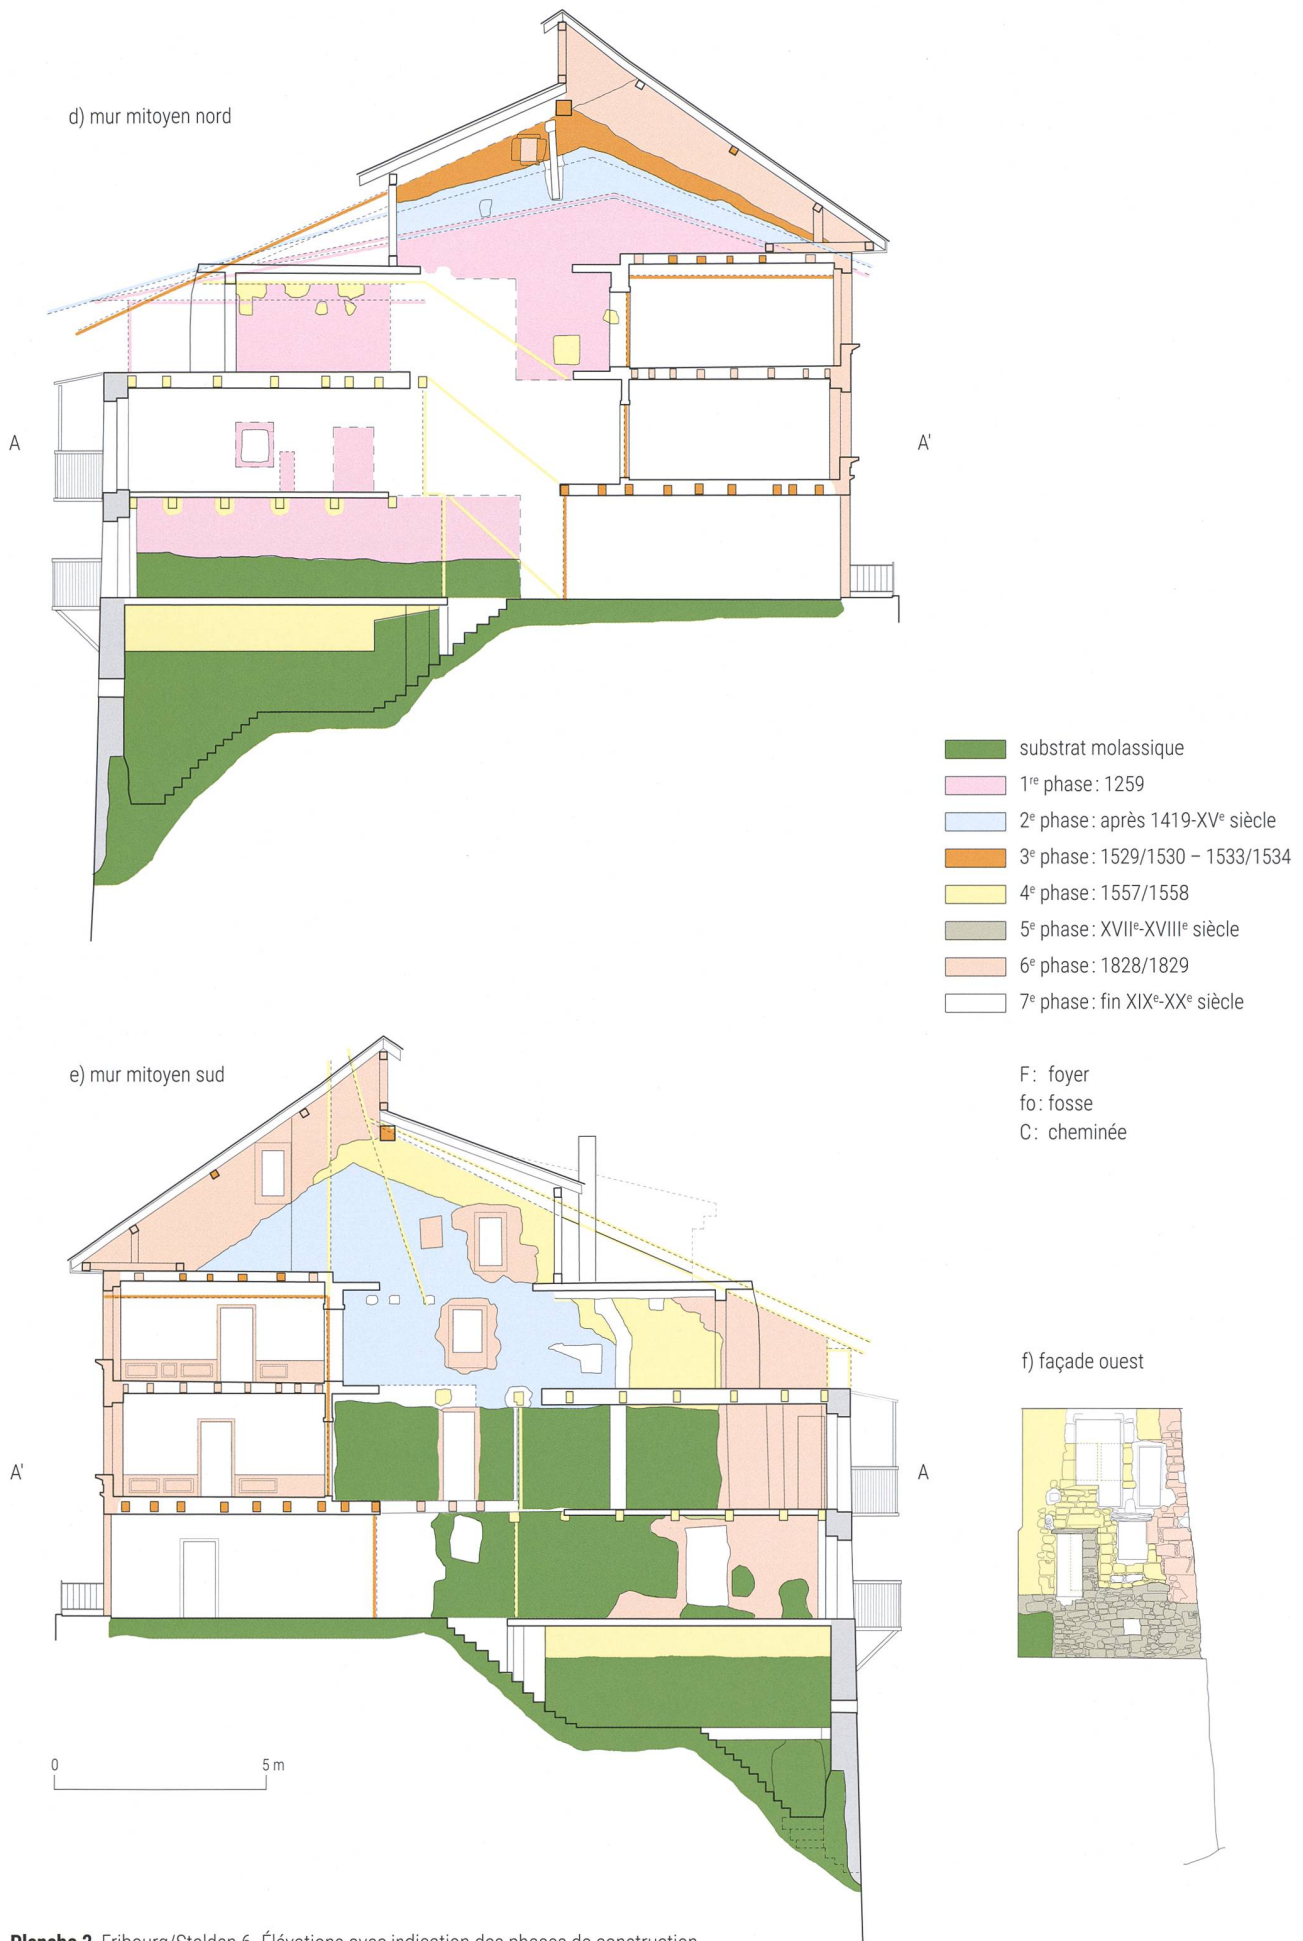
Planche 2 Fribourg/Stalden 6. Élévations avec indication des phases de construction.

À l'extérieur, côté Sarine, les bases de la façade ouest et du mur mitoyen sud ont été reprises en raison de la fissuration du substrat molassique (voir pl. 2.f). Dans la façade, au rez-de-chaussée, la porte d'accès à la galerie préexistante a été déplacée et accolée au mur mitoyen nord. Ces reprises ont manifestement été réalisées au XVIII<sup>e</sup> siècle.

Des modifications ont également touché la partie supérieure et la couverture de la maison. La toiture côté rue a été surélevée, alors que le pan donnant sur la Sarine conservait son niveau antérieur. Le décalage du faîte qui en a résulté a permis la création d'une paroi percée d'une grande fenêtre destinée à apporter de la lumière au centre de la maison. Une autre fenêtre a été créée au sud, dans le nouveau mur pignon alors nettement plus haut que celui du Stalden 8 en aval (voir pl. 2.e).
