L'occupation du site dès le Moyen âge : les principales étapes de construction

Zeitschrift: **Cahiers d'archéologie romande**

Band (Jahr): **71 (1997)**

L'OCCUPATION DU SITE DÈS LE MOYEN ÂGE : LES PRINCIPALES ÉTAPES DE CONSTRUCTION

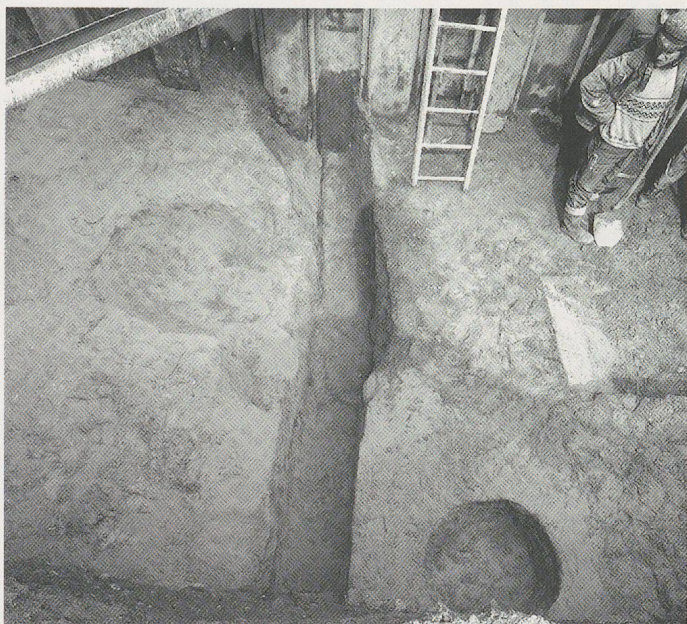
Fig. 11. Terrasse est, le fossé et la fosse circulaire de l'étape I.

Les aménagements attribués à cette étape n'ont été repérés que lors de la fouille de la terrasse est, où ils entament les sables et graviers naturels sur une profondeur de près de 1 m (fig. 11+13+48). Le remplissage du fossé I¹, avec un bras perpendiculaire, n'a livré aucun matériel, pas plus que celui de la fosse I² ou du trou de poteau I³. Le fossé de récupération de I¹, large de plus de 3 m au sommet, incite à restituer un niveau de circulation assez élevé. Le dégagement très partiel de ces structures n'en autorise pas d'interprétation péremptoire. La situation, proche de la rupture de pente, comme la hauteur restituée du terrain, toutefois, incitent à y voir un ouvrage de défense en bois. L'absence de matériel n'en permet malheureusement pas mieux la datation. Deux maigres fragments de catelles de

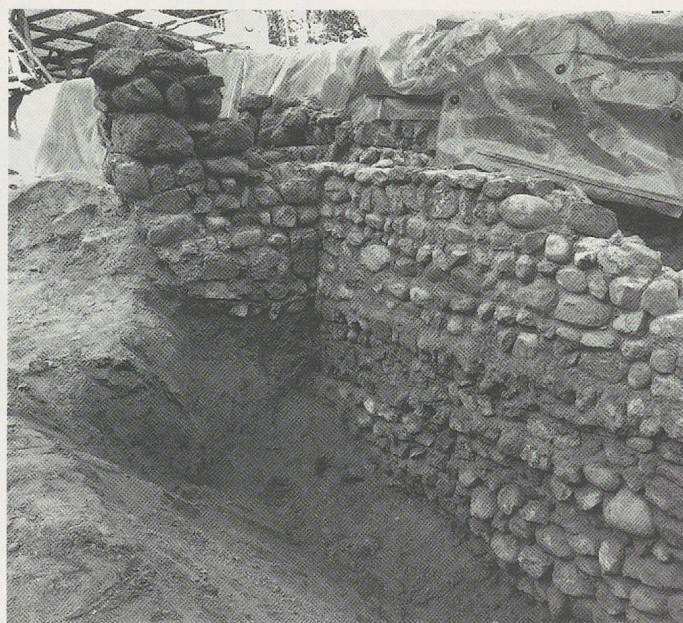
Fig. 12. Terrasse ouest, le parement du mur II¹.

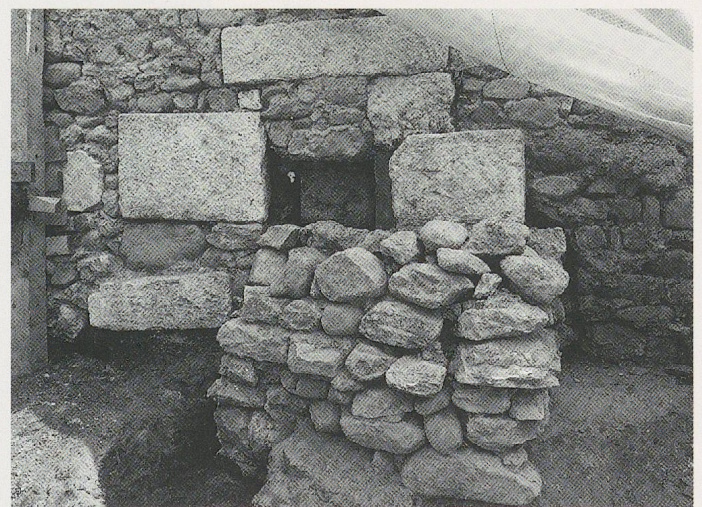
Fig. 17. Le contrefort II⁶, réutilisé en fondation de la chantepleure à l'étape VII.

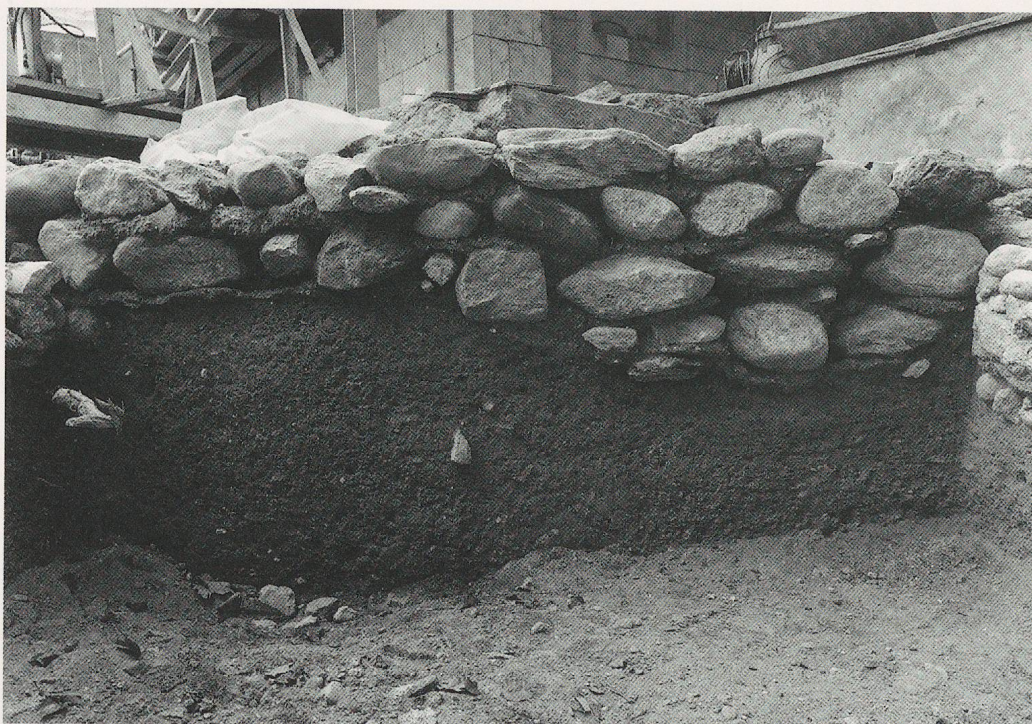
Fig. 18. Secteur de l'entrée, la fondation du mur II⁹ en gros boulets, qui suit le pendage naturel de la butte.

Celle-ci n'a été repérée que sous le portail et la terrasse ouest, essentiellement sous forme d'un mur, retrouvé en deux segments (II¹⁺⁹). Leur assimilation à une unique structure est justifiée par l'appareil, assez régulier, avec un ressaut localement fort de la fondation; les parements sont constitués de gros boulets retaillés en coffrage d'un blocage de plus petite dimension (fig. 12); les blocs de la fondation sont bruts (fig. 18). Il faut encore noter l'absence remarquable de terre cuite ou de blocs en remploi.

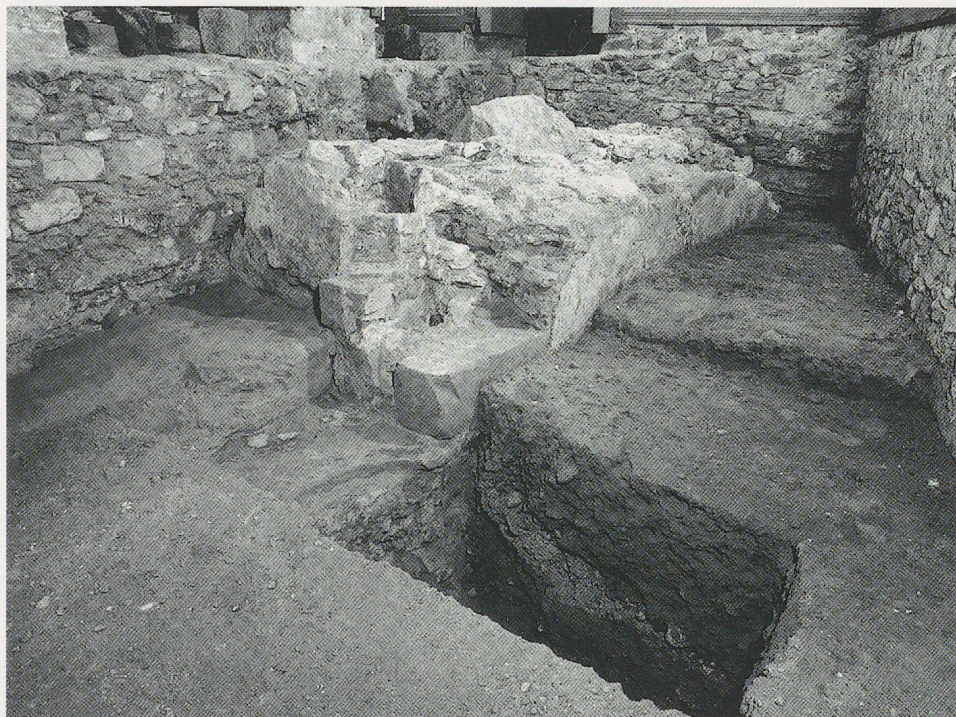
Fig. 28. Le mur crépi de l'ancienne cave.

Il s'agit, sous l'aile centrale, des vestiges d'une cave (V¹) desservie depuis la cour par un escalier en dalles de molasse (V², fig. 25-27+49); les deux retours vers l'est ont été coupés lors de la construction de l'édifice actuel. Le mur ouest a été maçonné contre terre, d'où son nu très irrégulier. Le parement intérieur, en revanche, est régulier et recouvert d'un enduit blanc et fin (fig. 28). La cave était voûtée, comme l'indique une surface de mor-

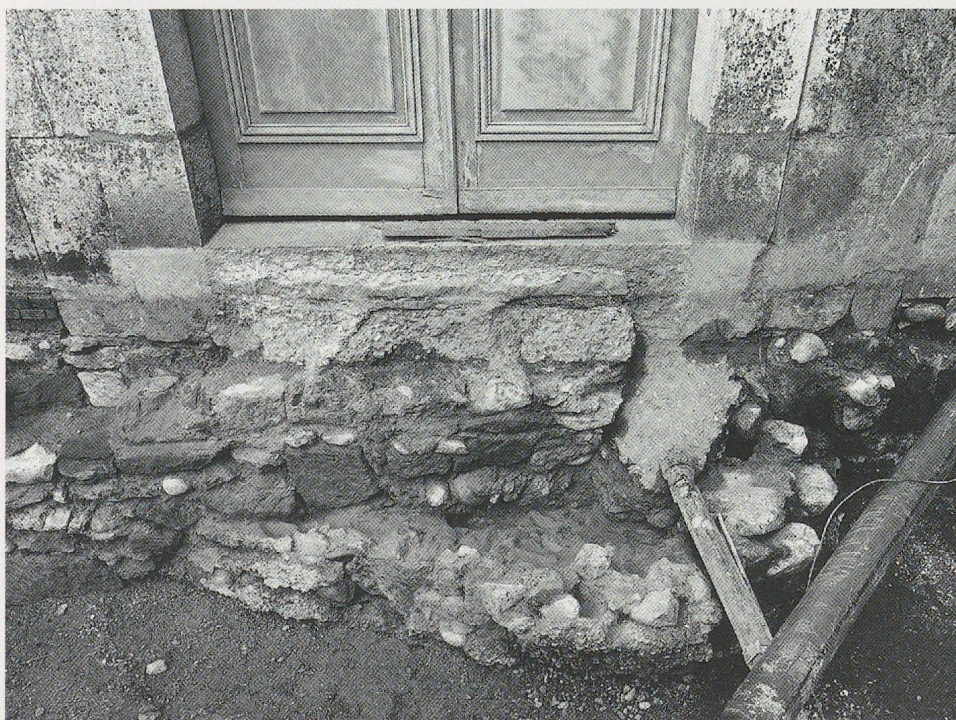
Fig. 29. L'angle sud-ouest de l'ancienne cave, recouvert par la fondation du corps central du château actuel.

tier lissée et oblique, lit de pose du premier claveau à la naissance de la voûte disparue; elle était couverte en claveaux de molasse, qui ont été retrouvés dans la couche de démolition amont, sur laquelle se fonde le château actuel (fig. 29). Les murs de la cave seront renforcés lors de l'étape VI. C'est la première étape qui peut être datée avec une certaine précision, après 1492³¹, grâce au bois conservé au fond de logements pour des poutres de raidissement verticales, avec une plus forte densité à proximité de la porte.

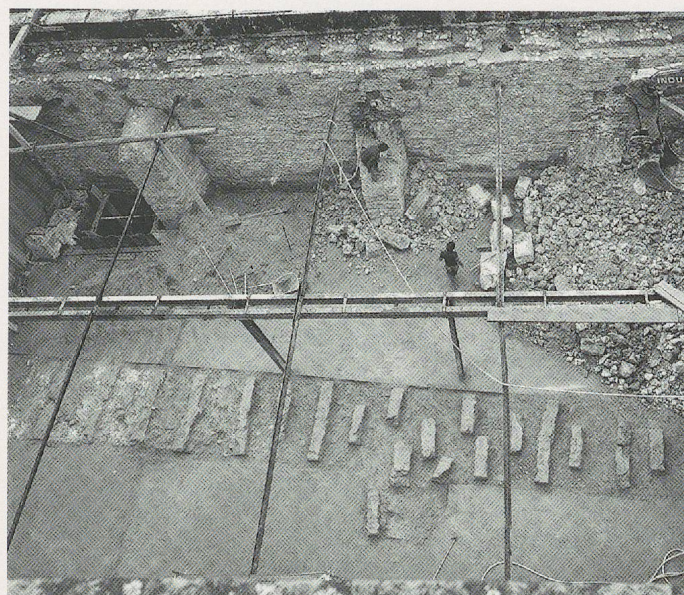
Fig. 33. Le premier mur VI¹ de la terrasse est en cours de démolition, avec la dernière assise de boutisses.

Elle consiste en un important agrandissement de la terrasse dans la partie est par un fort mur (VI¹) qui entame l'angle de la barbacane (fig. 49). Il est maçonné en boulets avec des boutisses de molasse régulièrement disposées en quinconce (fig. 30+33-34); tout comme le mur II¹, il présente de puissants massifs d'ancrage maçonnés de même

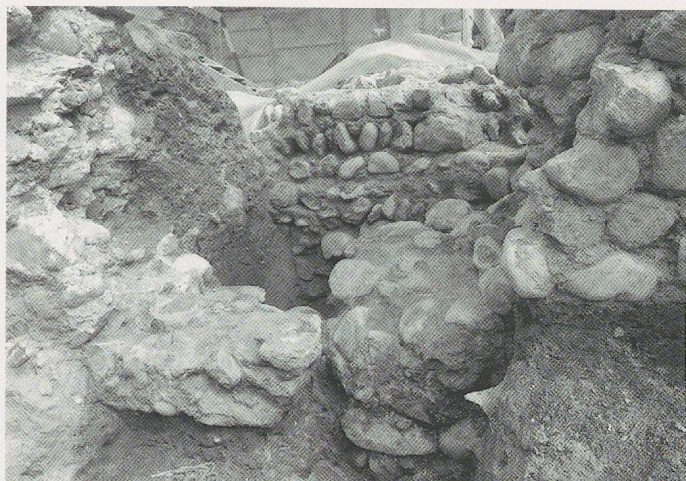
Fig. 37. Terrasse ouest, au premier plan, la jonction des deux segments du mur provisoire VII¹⁰; à l'arrière-plan, le premier mur de terrasse II¹ en *opus spicatum* grossier.

Le mortier, surtout, est bien caractéristique : assez grossier, sa carbonatation est très irrégulière, excellente par endroits, surtout au cœur, avec une coloration blanche et une grande dureté, ailleurs le plus souvent jaunâtre, friable et complètement fusé par endroits. Les premières assises de l'élévation, localement conservées, évoquent un *opus spicatum* grossier, et sont enduites en *pietra rasa* (fig. 37).

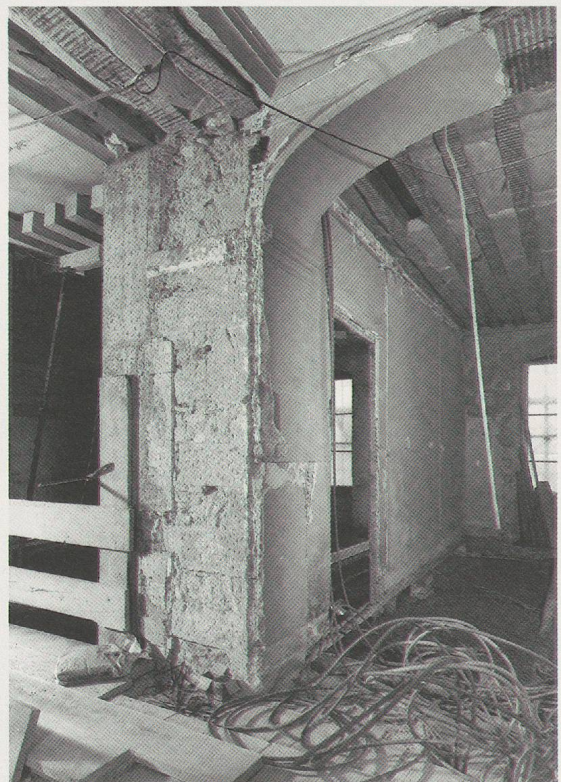
Fig. 43. L'encadrement de porte à l'extrémité du mur de refend de l'aile nord au premier étage du château.

blanc a pu être identifié (fig. 43). Enfin, la différence de section des solives est frappante : trapézoïdale dans l'aile nord, soit voûtée à l'italienne, elle est rectangulaire dans les autres parties du bâtiment actuel.

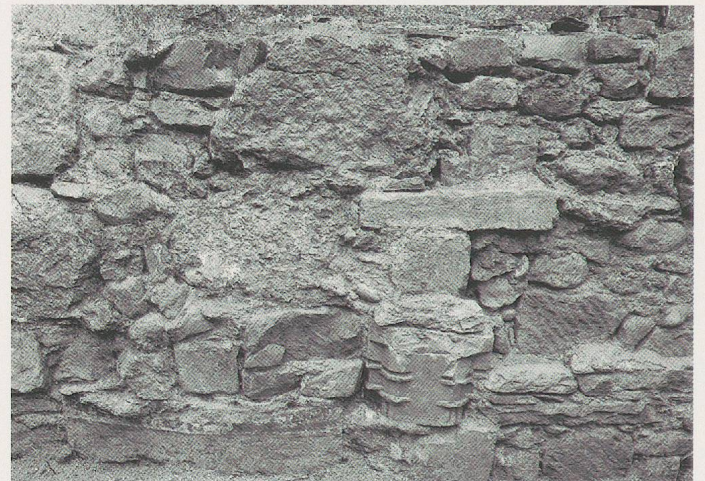
Fig. 46. Bloc en remploi dans la fondation du château (voir aussi fig. 86).

ils contiennent de nombreux blocs en remploi (fig. 46+47), dont l'un, dans le mur de terrasse X⁷, remonte au XVI^e siècle⁴³, comme un carreau de poêle retrouvé dans la couche de démolition de l'ancien mur de terrasse VI¹⁴⁴. Si l'agrandissement de la terrasse à l'est procure un dégagement supplémentaire non négligeable, il n'en va pas de même à l'ouest, où la rectification ne paraît correspondre qu'à une cosmétique d'ordre géométrique. Après démolition de l'escalier monumental proposé à l'étape VII, la serre souterraine est prolongée et l'étanchéité de sa voûte réalisée; les tuiles utilisées donnent de précieuses indications sur la chronologie de ces travaux⁴⁵.
