Zeitschrift:	Cahiers d'archéologie romande
Herausgeber:	Bibliothèque Historique Vaudoise
Band:	73 (1998)
Artikel:	L'église Saint-François de Lausanne : genèse d'un monument historique
Autor:	Huguenin, Claire / Doepper, Ulrich / Feihl, Olivier
Kapitel:	Essai de datation des parements au moyen des sources documentaires
DOI:	https://doi.org/10.5169/seals-836009

ESSAI DE DATATION DES PAREMENTS AU MOYEN DES SOURCES DOCUMENTAIRES

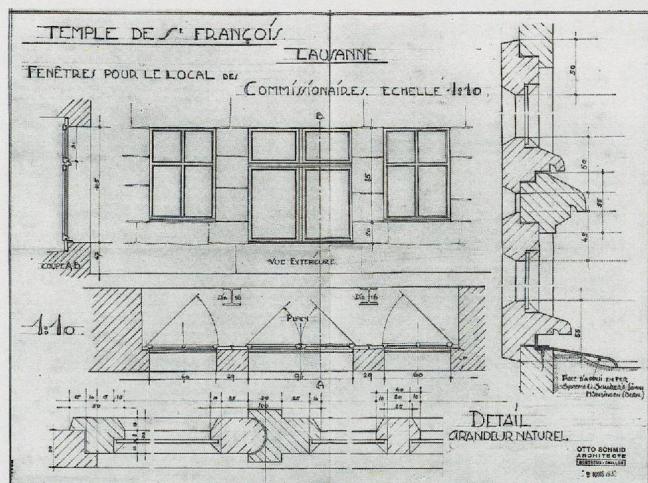
Fig. 97

«Temple de St-François. Fenêtres pour le local des commissionnaires», 9 mars 1932.

Transformation de la chapelle occidentale (C1), la seule où subsistent deux niveaux. Le sol de la chapelle est abaissé au niveau de celui de la nef, et tous les percements de l'étage inférieur reconstruits. (ACV-AMH: A 79/4 A.24179. Photo ACV)

de l'abaisser, d'en atténuer la pente, et d'y aménager une croupe du côté occidental. Il dut y construire des lanterneaux afin d'éclairer des vitrages auxquels il avait rendu leur hauteur primitive. Les fenêtres sous la chapelle occidentale C1 sont une création de 1932⁷. Leur percement entraîna la réfection quasi complète du parement de la base de la façade.

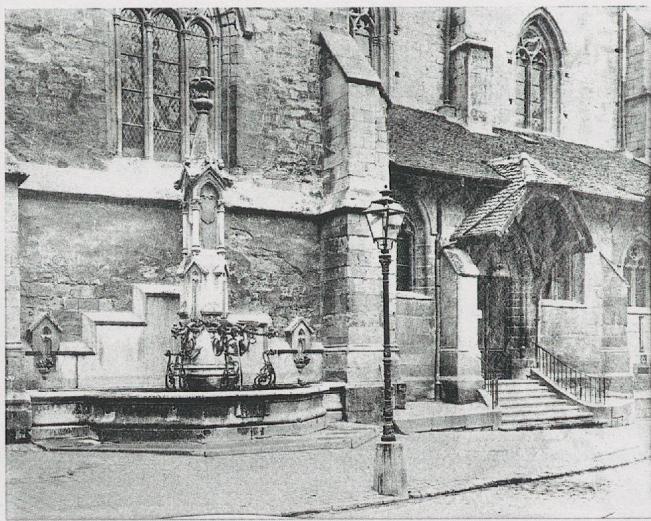
Fig. 98
 Edouard Bornand
 Façade nord de la chapelle de Billens. Fontaine de Jean Baptiste Bertolini.
 1919.
 Vue de la façade, avec la fenêtre reconstruite en 1858 et de la fontaine de
 1861, avant les travaux de restauration de 1919.
 (MHL: Collections photographiques)

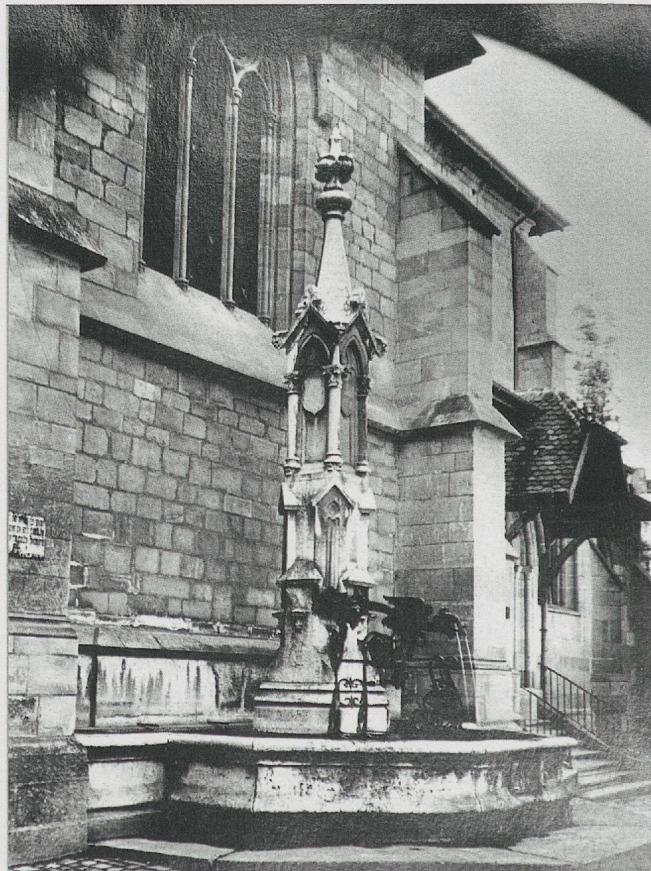
Fig. 99
Cony
Façade nord de la chapelle de Billens. Fontaine de Jean Baptiste Bertolini, après 1919 et avant 1932.
Les conséquences négatives du contact de la fontaine avec le monument susciteront régulièrement des corrections: ravalement, décrépissage, reconstruction du dos de la fontaine, puis de toute la fontaine, percement de chantepleures dans le mur, jusqu'à sa suppression en 1992.
(MHL: Collections photographiques)

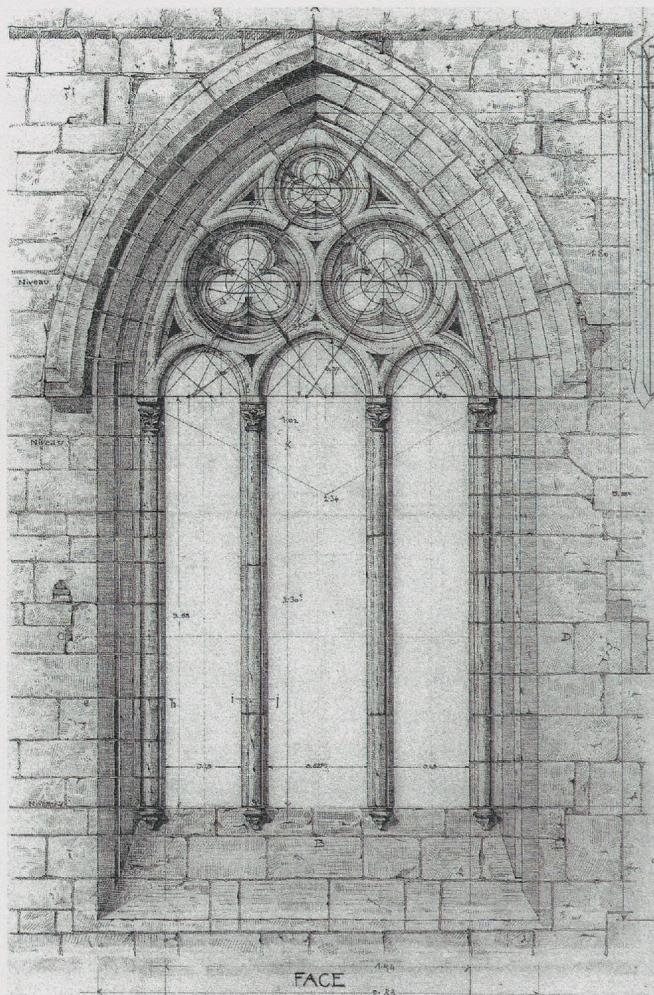
Fig. 100
 Otto Schmid
 «Chapelle St-Sébastien. Projet pour la fenêtre nord», fin mai 1919.
 La grande fenêtre de Boisot de 1858 étant en mauvais état, on en conçut et exécuta une nouvelle, sur la base des motifs de la fenêtre occidentale de la chapelle. On peut attribuer à Boisot les piédroits de la baie, à Schmid tous les éléments sculptés ou taillés en creux ou en saillie.
 (ACV-AMH: B.132 SF VIII, B.2339. Photo ACV)

La grande fenêtre au nord a été entièrement reconstruite en 1858. On peut reconnaître les éléments de ses piédroits, dont la hauteur ne correspond pas à celle des assises de la face; à l'ouest, dans les parties basses au-dessus du bandeau médian, cependant, il semble que l'on ait étendu l'intervention à toute la largeur de la façade. Cet appareil homogène peut également être poursuivi, vers le haut, jusqu'à la corniche. Otto Schmid, dès 1919, restaure les fenêtres de la chapelle, au nord comme à l'ouest¹¹. Comme on peut le constater en comparant l'état de la façade avant et après son

intervention, Schmid lui imposa le décrépissage complet et en remplaça partiellement le parement (bandeau, modification au dos de la fontaine).

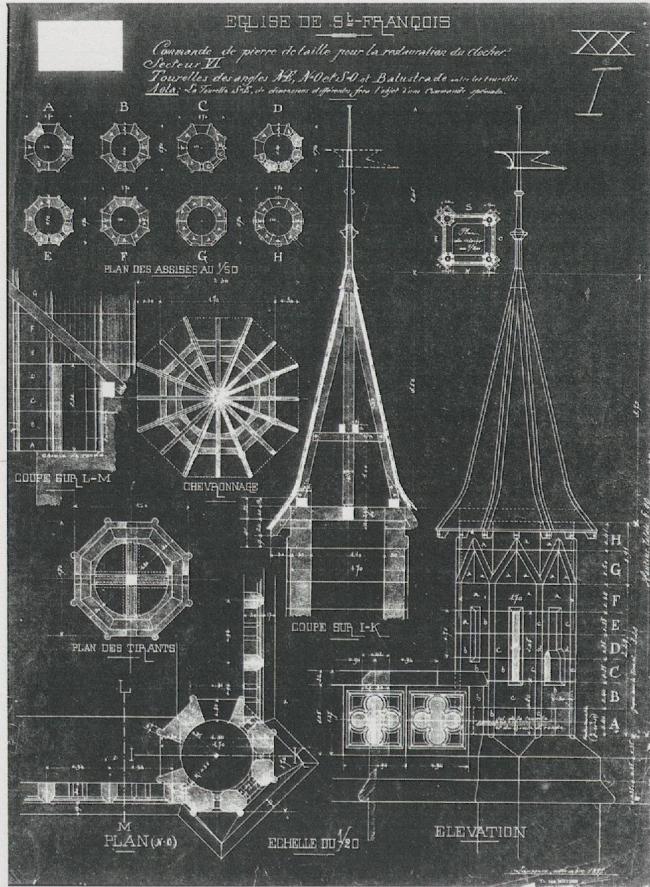
Fig. 102

Les quatre tourelles sont intégralement reconstruites, légèrement plus hautes, afin d'achever le profil en tore qui marque chaque angle et qui était auparavant incomplet dans la partie supérieure.

Le grand chantier de 1892-1899 est par ailleurs responsable du renouvellement de l'essentiel du parement des parties hautes du clocher¹⁶, de sa totalité à partir du niveau du beffroi. En particulier les tourelles¹⁷ ont été démolies et reconstruites selon un dessin pierre à pierre et assise par assise, entre 1896 et 1898 (cf. fig. 102), avec un surhaussement de 30 cm afin de permettre l'achèvement des gables formés par les tores d'angle. L'ensemble de ces parties a été reconstruit à l'identique, ou du moins après étude des profils et leur imitation plus ou moins fidèle.

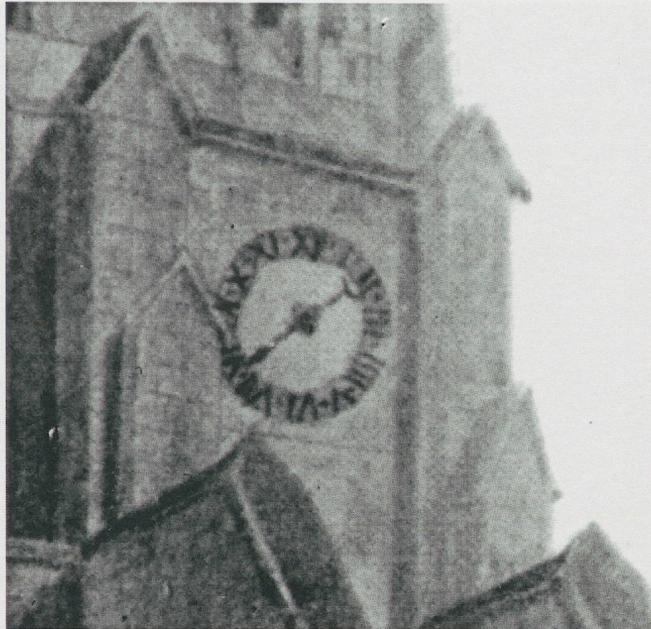
Fig. 105

La longue aiguille unique est cerclée d'un anneau portant les douze heures en chiffres romains. Le disque inscrit semble vierge de toute décoration, alors qu'une trace de forme carré circonscrit cet anneau.

Avant 1829 (fig. 105).

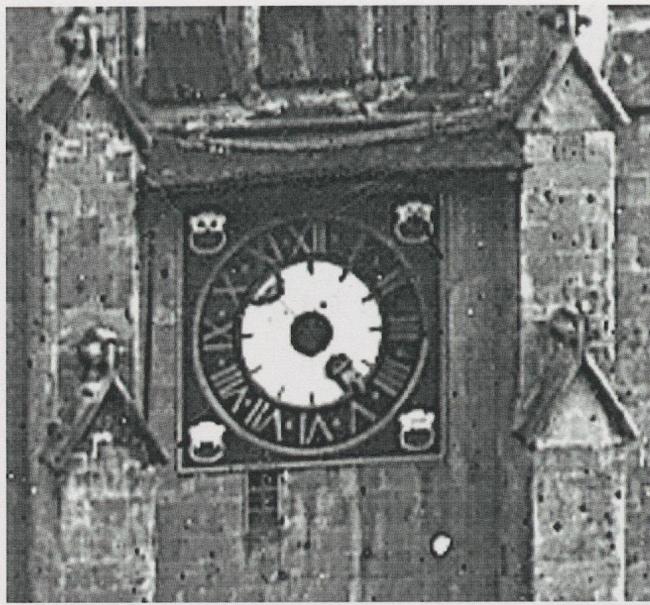
Fig. 107
AS [Alfred Schmid]
Photographie de Saint-François et du Pont, vers 1863. Détail.
La plus ancienne photographie de Saint-François. En 1856, on a «approprié» le cadran, en «ressuscitant» les armoiries à chaque angle.
(AMH)

Vers 1863 (cf. fig. 107), on voit le cadran rénové, muni toujours d'une seule aiguille:

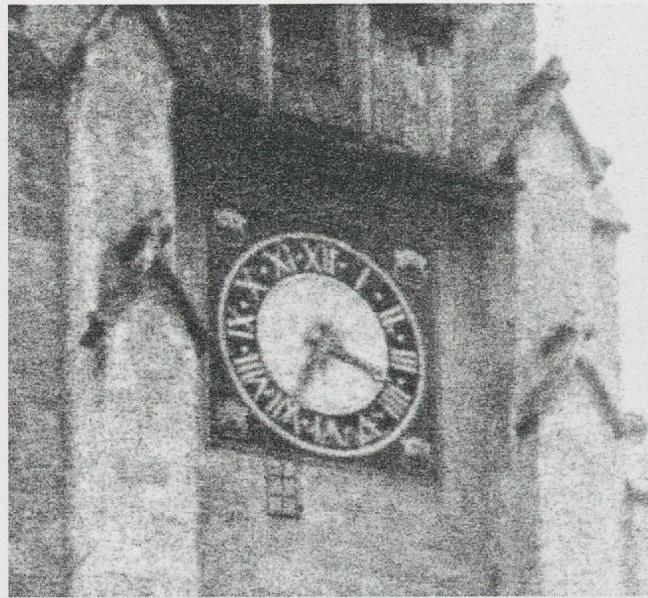
Fig. 108
Vue de l'église depuis l'angle nord-est de la place, 1890. Détail.
En 1869, la commune paie pour la «pose de nouvelles aiguilles à l'horloge». Le cadran ne portait jusque-là qu'une seule aiguille, pour les heures.
(MHL: Collections photophiques)

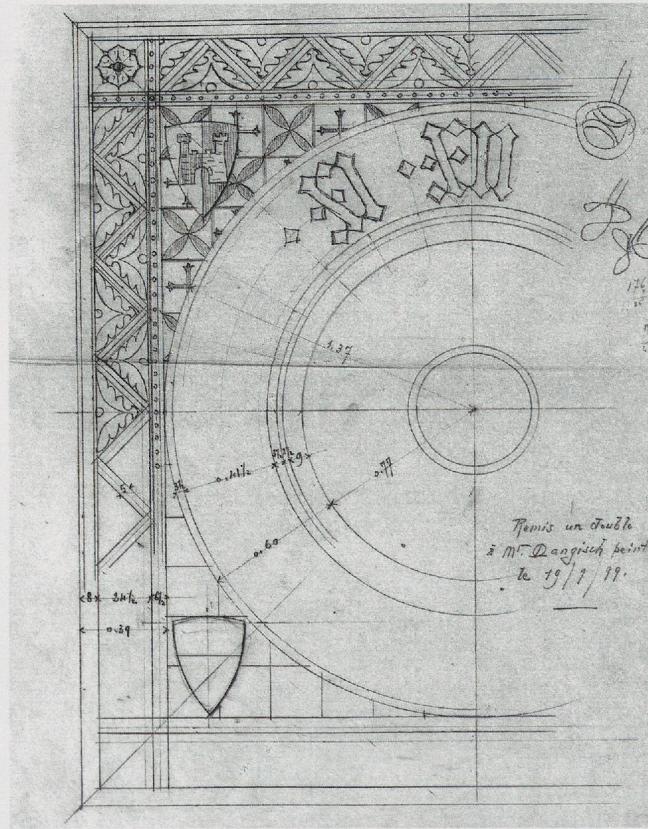
Fig. 109
Théophile van Muyden
«Clocher de St-François. Cadran de l'Horloge, sur la face Nord. Remis un double à Mr Quangisch, peintre». 19 septembre 1899.
Nouveau dessin de cadran pour le clocher restauré, sur le modèle de celui que la réfection a supprimé. L'ornementation peinte s'est étoffée de motifs géométriques et végétaux et les armoiries, plus petites, ont été permuteées. L'anneau portant les heures est plus petit, au profit du cadre carré qui se dédouble. Reconstruction de l'avant-toit, plus ample et plus bas, destiné à protéger le cadran.
(ACV-AMH: B 132 SF VII, B.2320. Photo ACV)

C'est de la grande campagne de restauration que date le dernier cadran qui est parvenu jusqu'à nous. Théophile van Muyden l'a dessiné en 1899, sur le modèle de celui que sa réfection a supprimé (cf. fig. 109). L'ornementation peinte s'est étoffée de motifs géométriques et végétaux et les armoiries, plus petites, ont été permuteées:

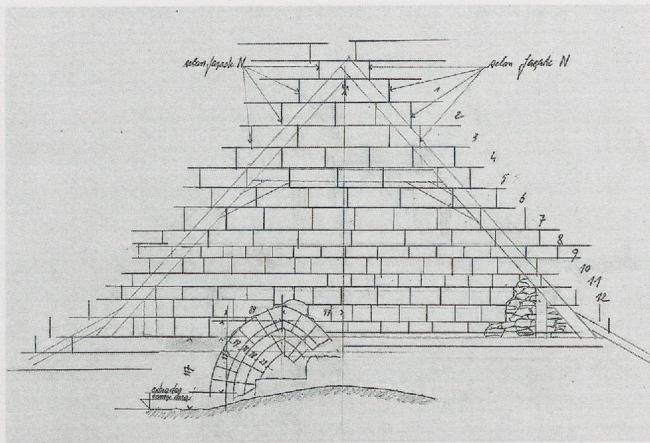
Fig. 112
Archéotech

Relevé de l'appareil de maçonnerie de la façade nord de la troisième travée de la nef, sous la toiture de la chapelle de Billens, 1994.
Le croquis met en évidence une fenêtre du XIII^e siècle dont Schmid a démolí le bouchon.

On distingue sans problème l'appareil du XIII^e de sa surélévation du XIV^e siècle. Les deux maçonneries se caractérisent par la hauteur des assises et la longueur des moellons. De même, lit-on aisément les reprises de maçonnerie du XIV^e siècle, correspondant aux différentes étapes du chantier. La limite entre ce que Geymüller appela 2^e et 3^e section (entre la 2^e et la 3^e travée) est encore particulièrement bien visible.

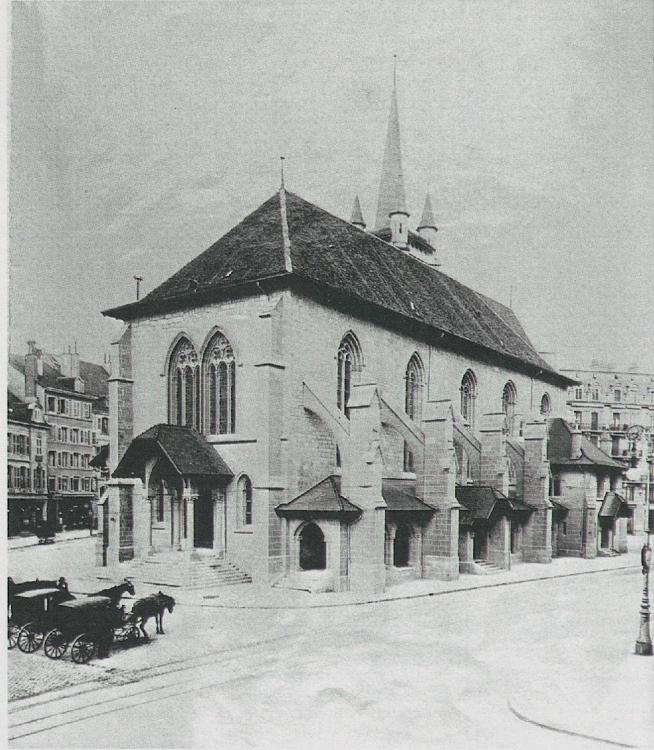
Fig. 113
Sadab

Place et église Saint-François, du sud-ouest, en 1904.
Vue oblique de l'église après les travaux de 1903-1904, au moyen desquels les architectes Mauerhoffer et van Dorsser ont parachevé l'ensemble dans son image actuelle. L'église est «isolée», décrépie et semi-moderne. Le but premier des interventions (emmarchements, porches, arcades, contreforts et arcs-boutants), dont le moindre mérite ne fut pas leur faible encombrement, a été de donner à ces façades les attributs de l'urbanité, une emphase qu'il n'avaient pas lorsqu'ils étaient dans une situation moins exposée.

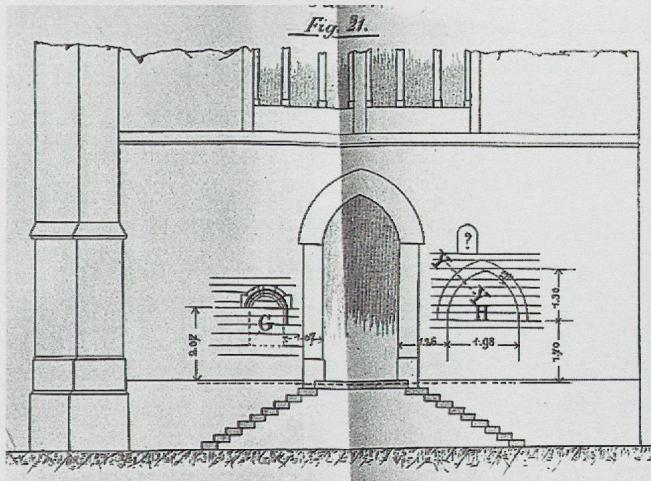
Fig. 114

Théophile van Muyden
«Géométral de la face ouest, partie inférieure», 1899.

Dernier relevé, en préparation de travaux de restauration que van Muyden n'exécutera pas personnellement. Mise à jour, sous le crépi, d'une ancienne niche, qui avait certainement servi à recevoir un bénitier, et d'un arc brisé, qui marquait probablement l'emplacement d'un autel ou d'un tombeau. Le percement des deux fenêtres de part et d'autre de la grande porte, par Mauerhoffer et van Dorsser, entre 1903 et 1904, détruisra ces deux éléments. Le perron (1857) laissera sa place à un emmarchement avec porche. (Van Muyden 1899, planche IV, fig. 21)

Il ne reste pour ainsi dire rien de bien ancien à la face ouest de la chapelle en C1: la porte du local de la voirie, le petit avant-toit qui la protège, la silhouette de la chapelle, ainsi qu'une grande partie de l'appareil sont aussi des créations de Schmid⁵⁰, en 1931. Il aura conservé l'ancienne corniche, qui avait survécu aux surélévations, ainsi que les parties hautes de la paroi, lesquelles, il est vrai, ont alors tout de même subi un ravalement.

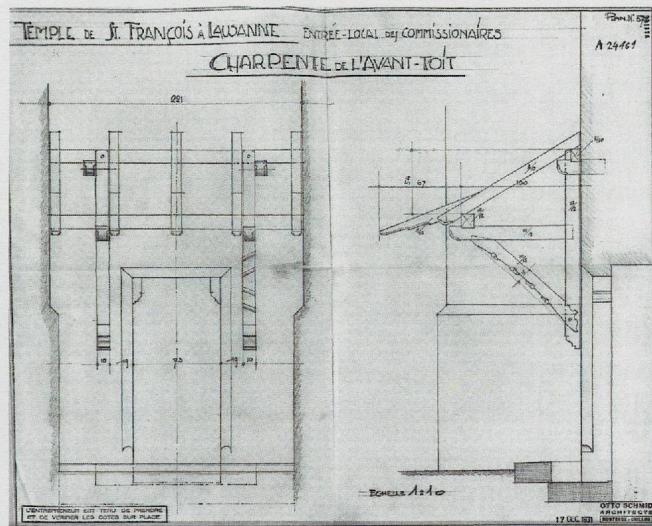
Fig. 115

Otto Schmid
«Entrée-local des commissionnaires. Charpente de l'avant-toit». Ech. 1:10, 1931.

Après la reconstruction d'une grande partie de l'élévation occidentale de la chapelle ouest, Schmid y place un avant-toit dans le (heimat-) style parfaitement assorti aux autres annexes de l'église: les jambettes sont copiées de celles des porches nord et sud, le profil des coyaux de ceux des avant-toits du clocher.

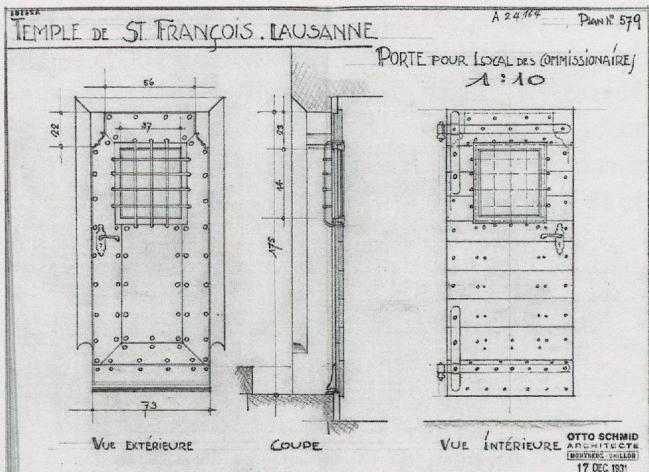
Fig. 116
Otto Schmid.

«Porte pour local des commissionnaires». Echelle 1:10. 1931.
Porte historicisante, complément d'une porte à profil chanfreiné et congés, avec linteau sur coussinets, elle-même une copie de la porte d'accès à l'escalier du clocher.
(ACV-AMH: A 79/4 A.24164, Photo ACV)

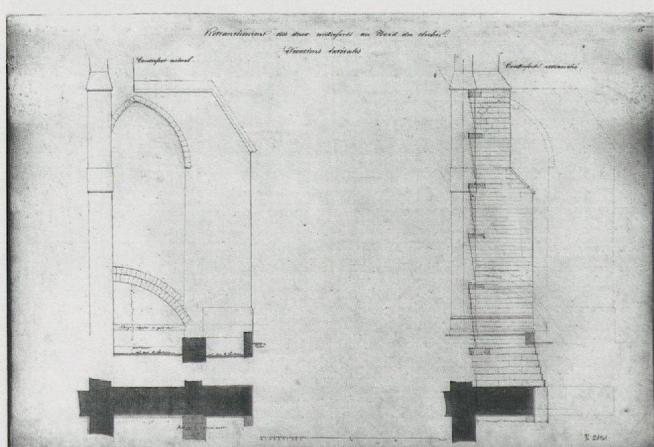
Fig. 117
Henri Boisot
«Retranchement des deux contreforts au Nord du clocher. Elévation latérale. Contrefort actuel / Contrefort retranché», 1860.
(ACV-AMH: B 132 SF II, B.2191, Photo ACV)

Là où les dessins de Boisot prévoient la démolition des arcs-boutants et la reconstruction de contreforts avec une mise en œuvre très soignée – retrait graduel des assises, de manière à assurer un parfait report des poussées obliques de la tour – on se contenta de démolir les parties frontales des contreforts, de prélever autant de matière qu'il n'en fallait pour que les contreforts reçussent la silhouette des contreforts latéraux de la tour, et de simplement reconstruire un parement et un talutage propres.

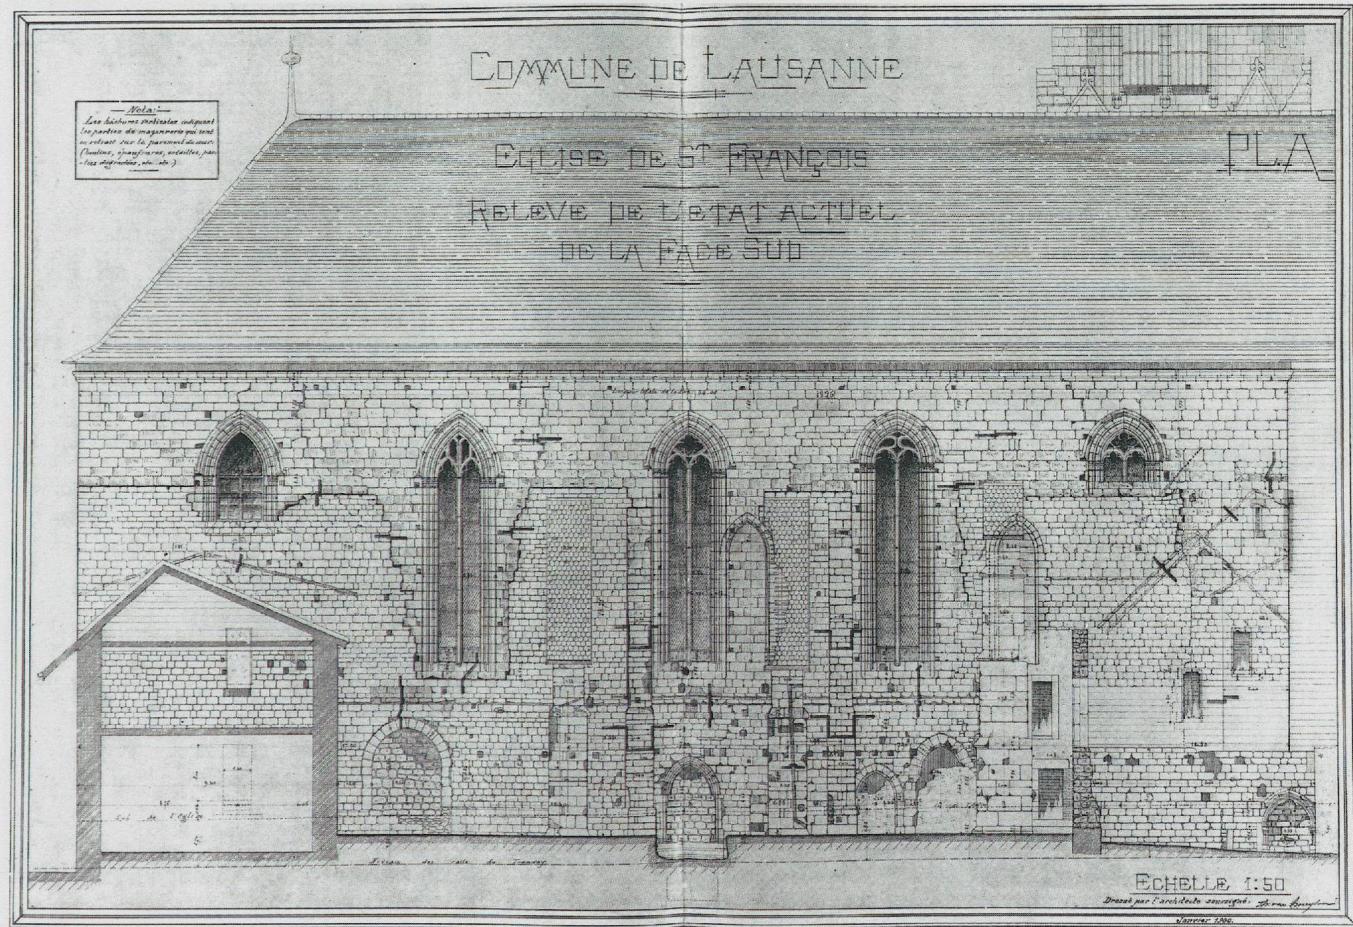
Fig. 118

Théophile van Muyden

«Commune de Lausanne. Eglise de St-François. Relevé de l'état actuel de la façade sud», janvier 1900.

C'est peut-être la partie de l'église la plus facile à analyser à partir de sources documentaires: autant Geymüller⁵⁸ que van Muyden⁵⁹ nous ont transmis des relevés de cette partie de l'édifice d'une qualité tout à fait remarquable. Ils savaient qu'ils étaient les derniers à voir l'église intacte et, la polémique faisant rage, on se devait de rendre hommage au monument, ne fût-ce pour se prémunir des reproches de l'adversaire.

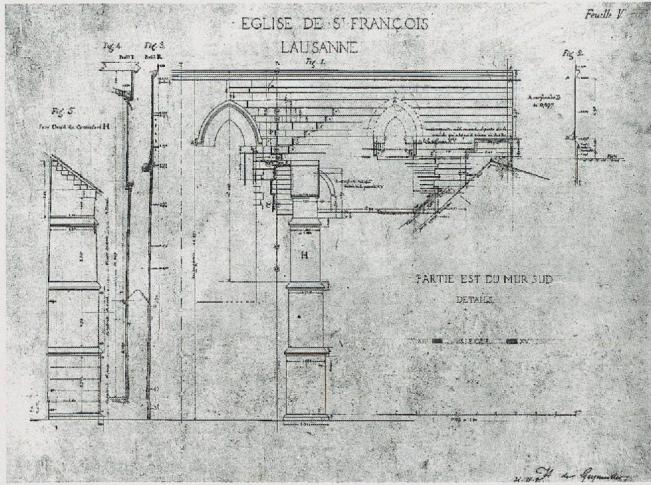
Fig. 119

Henri de Geymüller
 «Eglise de Saint-François. Lausanne. Partie est du mur sud. Détails». Planche accompagnant le rapport de 1885. Feuille V.
 Fig. 1 Elévation, fig. 2 Profil AB à l'angle de la nef, fig. 3 «Profil R», fig. 4 «profil T», fig. 5 «Face ouest du contrefort H». (ACV-AMH: B132 SF III, B.2196. Photo ACV)

deux sont encore en partie visibles dans chacun des murs de la nef⁶². Parmi les fenêtres à lancette de la maçonnerie XIII^e, la seule qui soit conservée est celle de la troisième travée, dont il subsiste le piédroit oriental et un fragment de l'ogive; l'autre fragment de fenêtre visible, entre la quatrième et la cinquième travée de la nef, n'est apparu qu'en 1899, lors de la démolition du gros contrefort du XIV^e siècle (le *contrefort H* de Geymüller), et semble avoir été fortement restaurée.

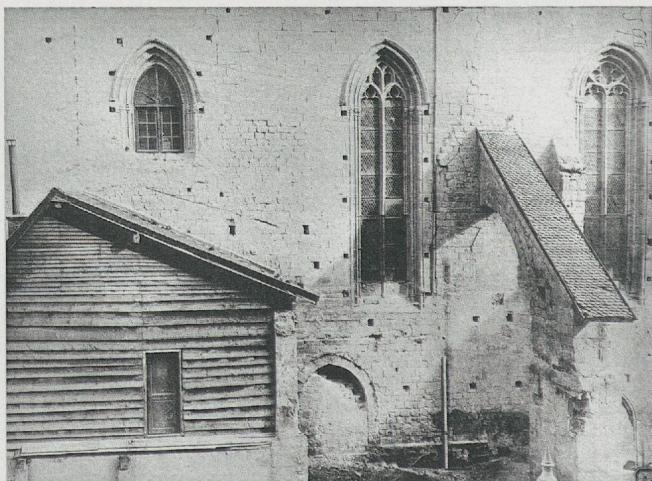
Fig. 120

Anonyme
 Façade sud, travées occidentales (de la première à la troisième), 1899. Vue de la façade avant démolition complète des bâtiments au sud de l'église et de la restauration de la façade. (MHL: Collections photophiques)

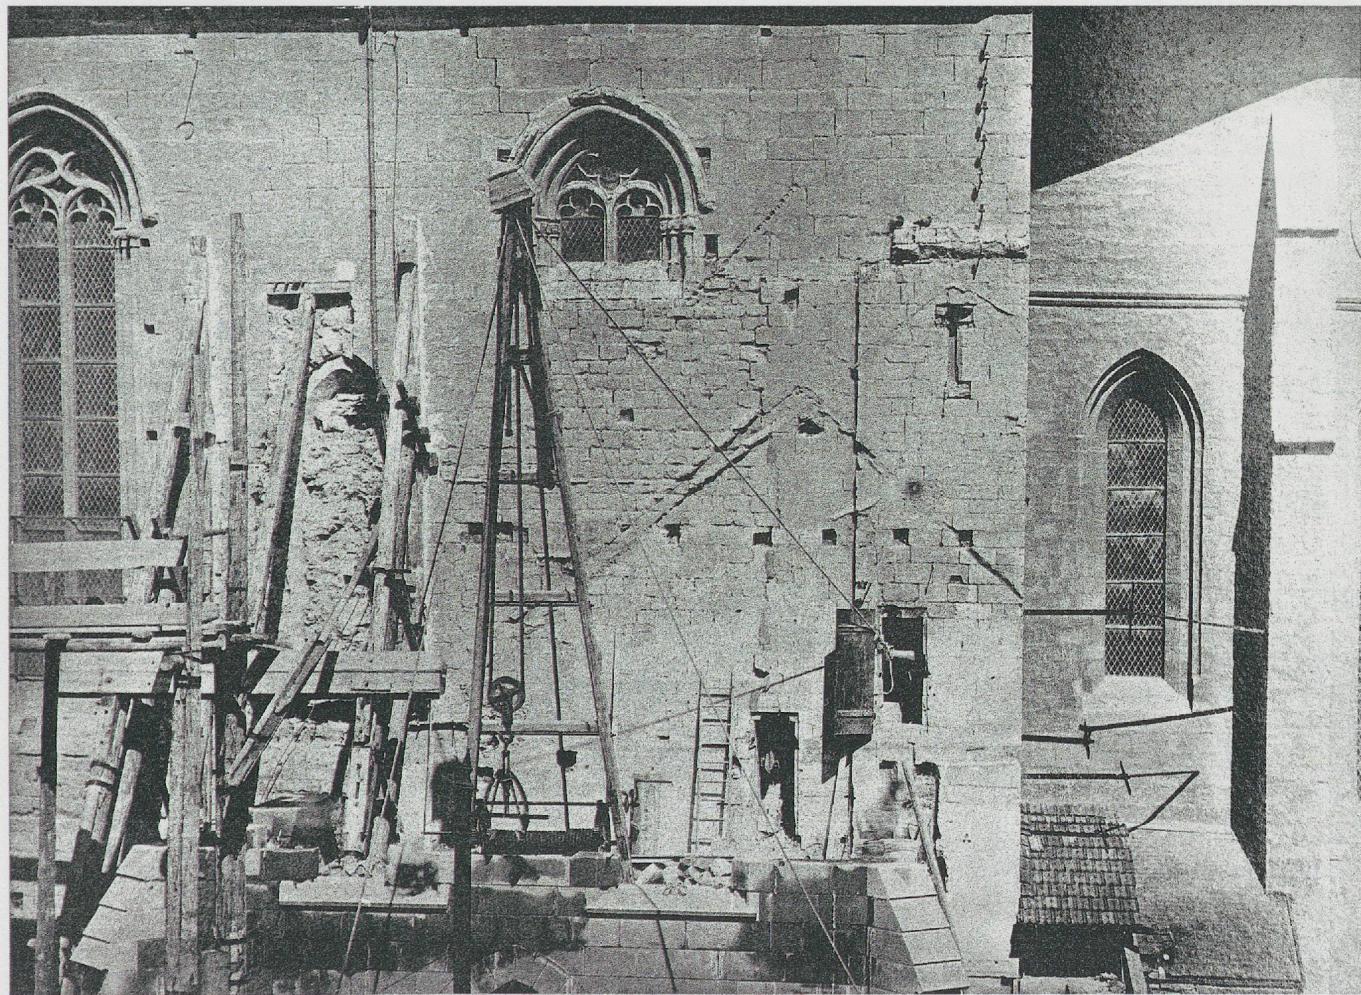
Fig. 121

Façade sud de la nef, travées orientales (quatrième et cinquième), ainsi que la première travée du chœur, 1902.

Le contrefort «H», démolî, laisse apparaître une fenêtre du XIII^e siècle. La façade est zébrée de traces des bâtiments successifs contre lesquels elle s'appuyait.

Le chantier de la nouvelle sacristie est en pleine activité.

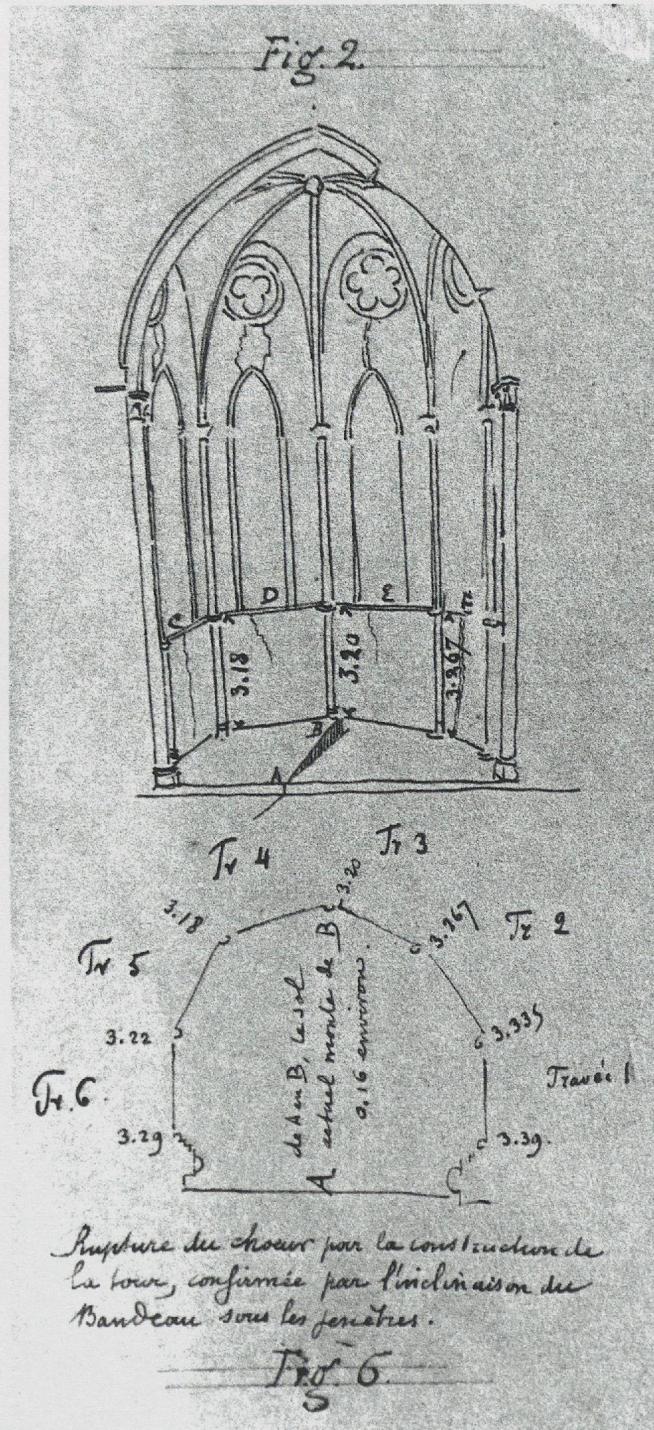
Fig. 122
Henri de Geymüller
Dessin du chevet de l'église. «Rupture du chœur par la construction de la tour, confirmée par l'inclinaison du bandeau sous les fenêtres», 1885.
«La forme d'un creuset à laquelle on a comparé l'aspect intérieur du chevet ne se trouve plus exacte quand on l'examine de près. Au lieu de s'évaser dans tous les sens, à partir du milieu de la face 2 [F2S], tout penche au Nord.»
(Pièce justificative 3, feuille 27, fig. 2 et 6. In: Geymüller 1885. II. «Fondations. Murs. Contreforts en arcs-boutants»)

A défaut de creuset, on pourrait y voir une fleur. Les parois du chœur s'écartent et adoptent progressivement (si l'on conserve l'ordre dans lequel les regardait Geymüller, dans le sens trigonométrique) un mouvement de rotation en direction du clocher. Les deux

premiers pans (F1S et F2S) penchent vers le sud (19, respectivement 13 cm), et n'ont pour ainsi dire pas subi de déformation dans le sens longitudinal de l'église. A partir du troisième pan (F2SE), ou même déjà dans son contrefort occidental, on constate que l'inclinaison n'est plus simplement radiale, vers l'extérieur du chœur donc, mais qu'elle a une composante tangentielle (13 cm) très importante.

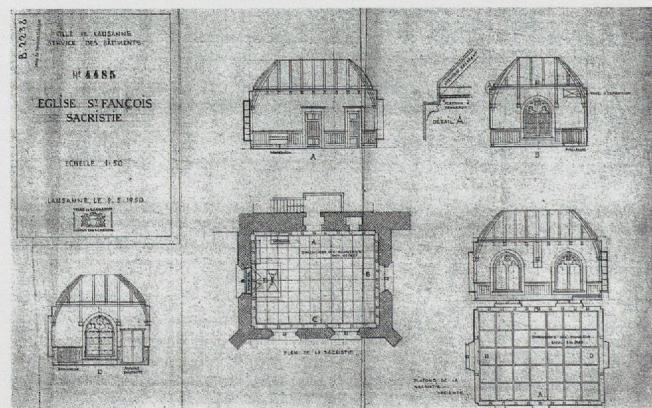
Fig. 124
Service des Bâtiments de la Ville de Lausanne.
«Eglise de Lausanne. Sacristie». Echelle 1:50, 9 mai 1950.
(ACV-AMH: B 132 SF IV, B.2238. Photo ACV)

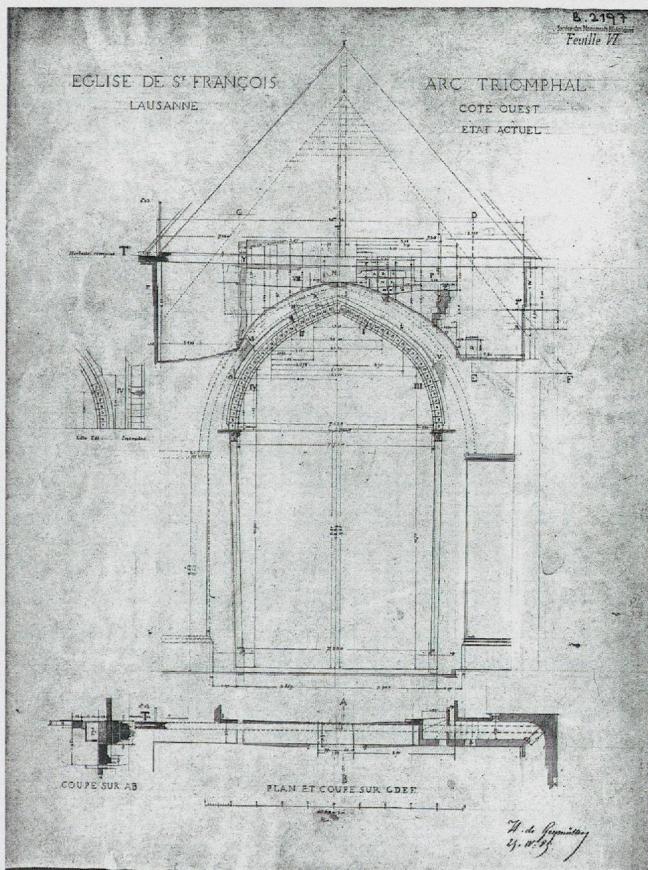
Fig. 125
Henri de Geymüller.
«Eglise de Saint-François. Arc triomphal, côté ouest, état actuel», 25 avril 1885.
Le relevé est coté depuis le sol du chœur, ainsi que depuis trois fils à plomb, l'un à la clé de l'arc, les autres environ à la moitié de l'intrados. L'extrados est coté depuis la charpente (tirant et poingon). Une cote donne l'épaisseur de la voûte et effectue le raccordement en altitude du relevé de l'intrados et de l'extrados.
(Feuille VI, accompagnant le rapport, Geymüller 1885.)
(ACV-AMH: B 132 SF III. B.2197. Photo ACV)

Geymüller, est couverte d'une corniche *assez fruste*, ayant formé, selon toute probabilité, d'après la correspondance des mesures, le bas du rampant du pignon sur l'arc triomphal⁷⁰. Selon cette hypothèse, la corniche du XIII^e siècle se serait trouvé 3 m 80 plus bas que l'actuelle, soit à douze mètres du sol de l'église, et le faîte à vingt, environ. Notez que la corniche de la nef culminait à bien moindre hauteur que celle du chœur. Donc, si la pente des deux toitures d'une largeur inégale, était comme aujourd'hui, sensiblement la même, on peut imaginer qu'elles formaient un seul faîte, à altitude constante (cf. fig. 125).

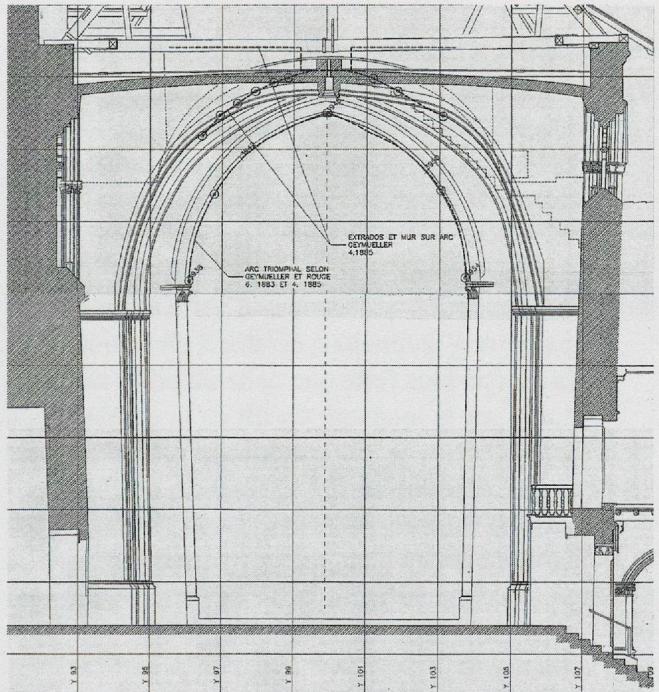
Fig. 126
Archéotech
«Déformation de l'arc triomphal. Coupe transversale partielle par D5 avec report du relevé Geymüller». Echelle 1:50, mars 1993.
Le relevé du sommet de l'arc procède pierre à pierre. La distance des dix premiers joints entre claveaux depuis la clé, ainsi que la distance à la corde de l'arc ainsi défini, donnent une image des déformations dont la précision est de l'ordre du millimètre.
Chez Geymüller, l'arc a subi un sérieux tassement dans sa partie méridionale et menace de rompre au 7^e joint depuis la clé. Le même désordre se remarque à l'extrados (tassement du mur sur l'arc triomphal, ainsi que de la voûte).

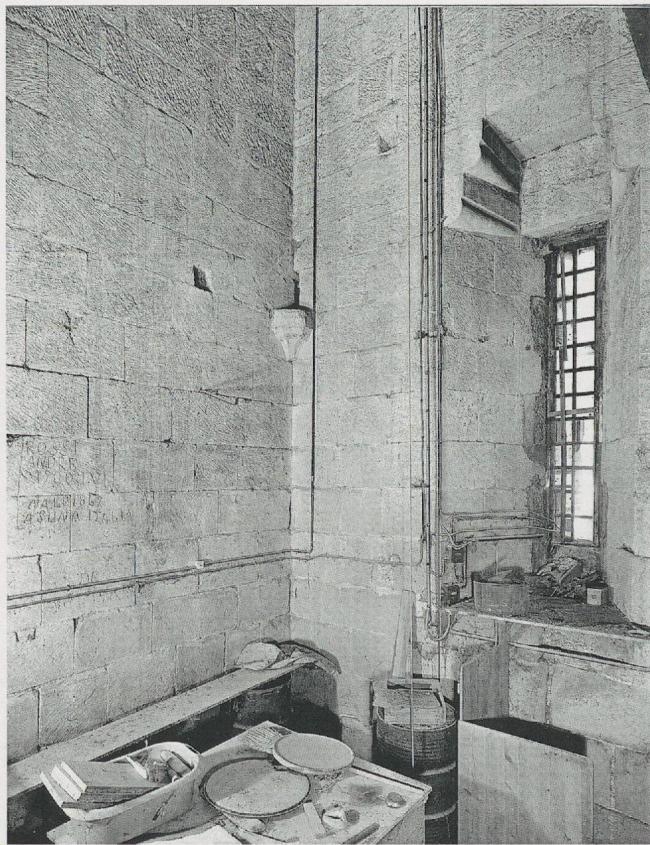
Fig. 130

Premier étage du clocher, vue intérieure, en direction du sud-ouest, septembre 1991.

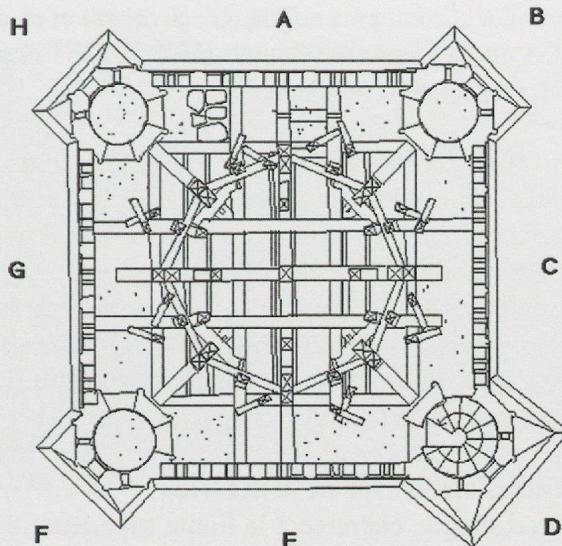
Fig. 131
Archéotech

Plan de la charpente de la flèche, au niveau du chemin de ronde. s.e., 1991. L'analyse dendrochronologique, à laquelle la flèche du clocher a été soumise, a confirmé la datation (1612) et la grande homogénéité (marques de montage du charpentier encore lisible) de la charpente, hormis des remplacements de pièces déjà signalés par Viollet-le-Duc. Les pièces changées, datées toutes du chantier 1893-99, se distinguent d'ailleurs par la couleur et la veine du bois: ce sont tous les renforts de l'enrayure inférieure, des tasseaux en chêne, ainsi que le remplacement d'un coyau et d'un gousset à la seconde enrayure, et le remplacement de la partie supérieure du poinçon. Etonnamment, les chevrons des avant-toits, que déjà Viollet trouvait «assez mal attachés», n'étant visiblement pas dans leur position originale, datent pourtant aussi de 1612.

- Demi-ferme C:
L'arêtier, les aisseliers et la fiche entre la première enrayure et le poinçon portent les marques IV ou VI (il semble qu'on n'ait pas tenu à trop de rigueur) et datent de 1612.

- Demi-ferme D:
L'arêtier et les aisseliers portent les marques CCC au premier niveau, CCCC au second et au troisième, et datent de 1612.

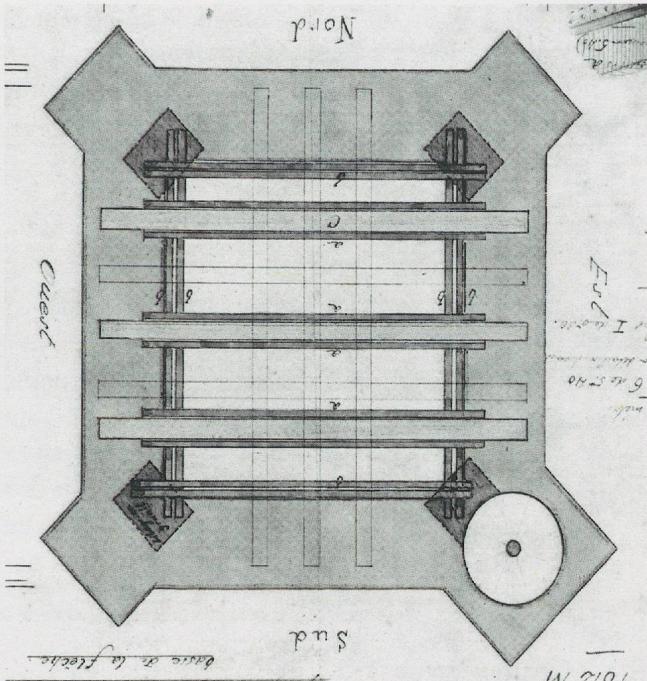
Fig. 132
Théophile van Muyden
«Renforcement des poutres portant l'enrayure basse de la flèche». Echelle 1:50, 1897.
Correction d'un défaut critiqué par Viollet-le-Duc, qui reprochait à «cette œuvre de charpenterie» d'appuyer en «porte à faux», de même que les trois poutres sur lesquelles reposait tout son poids sur «l'ancien chemin de ronde», aveuglant la balustrade par deux épaisseurs de bois. La reprise en sous-œuvre, dont il craignait la nécessité, eut l'avantage cependant d'accroître la hauteur de maçonnerie entre cette enrayure et le haut des baies du beffroi.
(ACV-AMH: B 132 SF VII, B.2310. Photo ACV)

porte à faux. Les trois solives ont été moisées par des fers en U et l'ensemble repose sur quatre couples de fers en I.

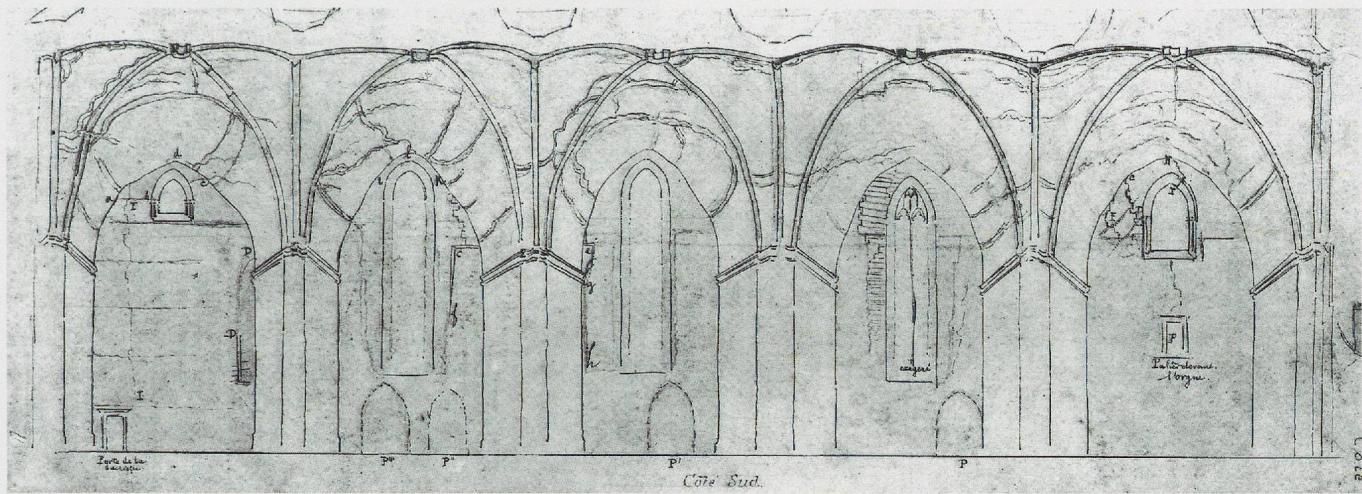
Fig. 133

«Tableau synoptique et conventionnel des crevasses dans les murs, voûtes et murs goutterots. Fig. 1.», 1885.

Elévation de la paroi sud de la nef, sur une planche accompagnant le rapport, avec nomenclature et représentation des désordres.
(ACV-AMH: B 132 SF III, B.2193. Photo ACV)

qualifiée de *palier devant l'orgue* (fig. 133). La suppression de tous les accès à la galerie amena l'architecte en 1930 à construire un nouvel escalier, en béton, dans l'angle sud-ouest de la nef.

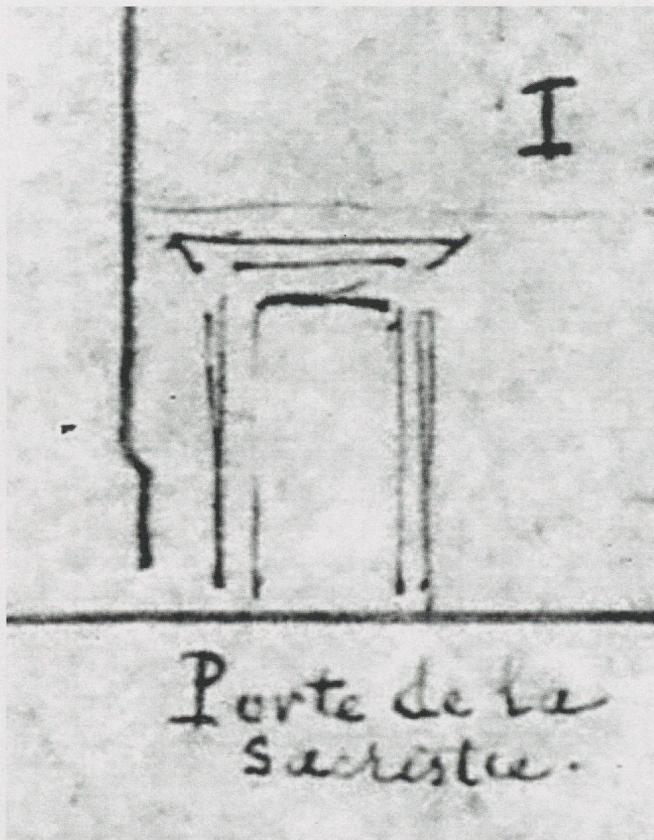
Fig. 135

Henri de Geymüller

«Porte de la sacristie». Détail de la fig. 133, 1885.

Deux portes murées apparaissent dans cette travée. La première, apparemment au niveau du sol de la nef, à l'est de la travée, appelée I par Geymüller, qui précisa qu'elle était la porte de la sacristie, est un percement de 1,30 m de large, surmonté par un arc surbaissé dont la naissance se situe à plus de trois mètres du sol. Elle fut condamnée et bouchée en 1904, l'escalier donnant accès à la sacristie nouvellement construite (aussi appelée salle des catéchumènes), balancé et en forme de U, en interdisant désormais l'usage. Geymüller l'a dessinée encadrée d'un chambranle et surmontée d'une importante corniche aux proportions Renaissance (fig. 135). On l'aperçoit, également avec une corniche, sur le plan de Gaulis de 1768 (fig. 84). Cette porte communiquait avec la salle capitulaire ou l'étage au-dessus. Le passage enjambait le couloir voûté qui séparait cette salle de l'église.

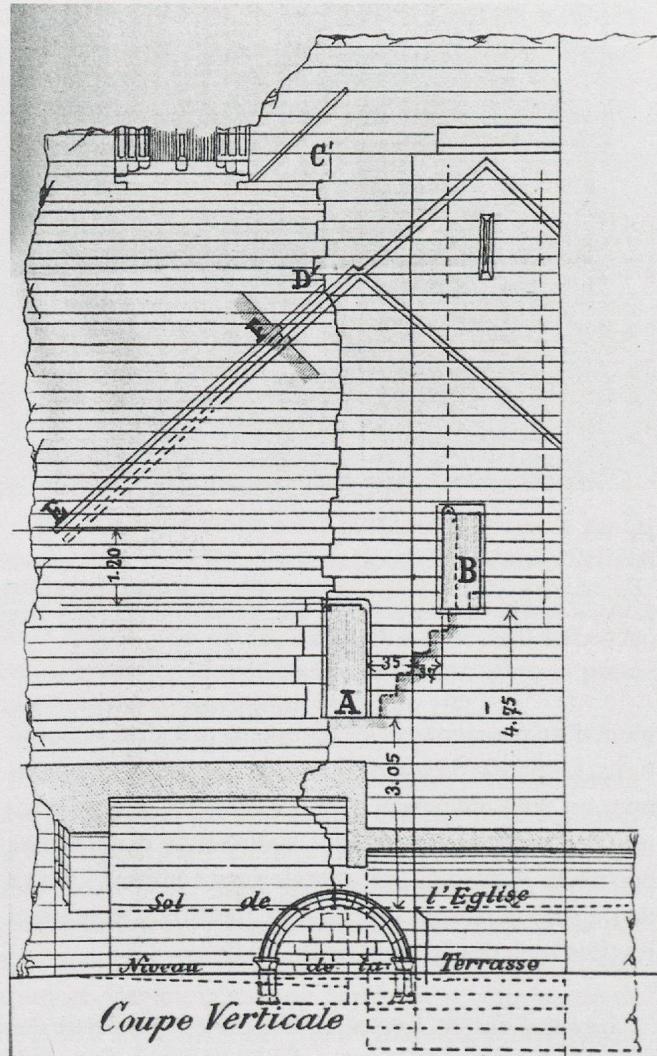
Fig. 136

Théophile van Muyden

Deux portes donnant accès à l'escalier. La supérieure est une fenêtre transformée, actuellement masquée par la sacristie de 1904. La porte inférieure fait face à celle que l'on voit depuis l'intérieur de l'église. (Van Muyden 1899, planche IV, fig. 20, 23 et 24)

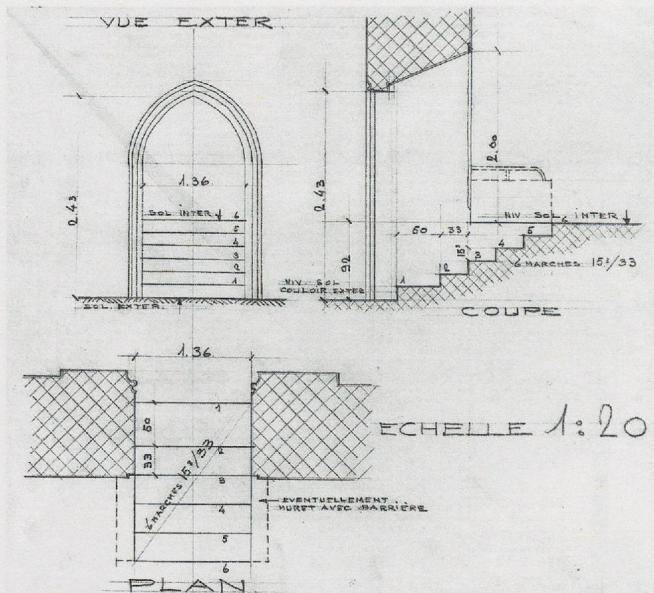
Fig. 139
Otto Schmid
«Porte à gauche de la chaire», 14.10.1930.
(ACV-AMH: B 132 SF XV, B.3146. Photo ACV)

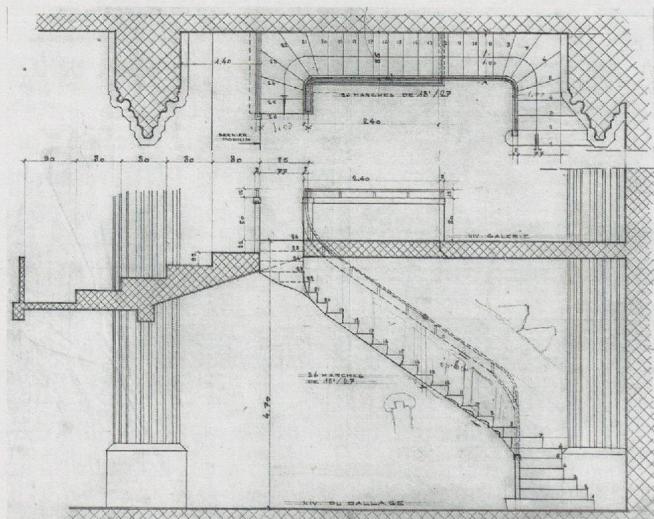
Fig. 140
Otto Schmid
«Escalier de la galerie», 29.9.1930.
Après suppression de toutes les galeries, sauf celle de l'orgue, et de tous les accès, il fallait reconstruire un escalier. La galerie est une coque de béton, en équilibre sur une poutre métallique enjambant la nef.
(ACV-AMH: B 132 SF XI, B.2400. Photo ACV)

- la tribune de l'orgue proprement dite, de l'architecte Delagrange, datant de 1776, reposant sur huit colonnes toscanes, mais dont la poutre en fer prend également appui au sud, à l'ouest et au nord de la nef. La galerie a été altérée par des agrandissements successifs;
- une seconde tribune juxtaposée, de 1930, pour l'orchestre et le chœur, et qui consiste en une coque en béton, en équilibre sur une poutre métallique encastrée dans les piliers-contreforts de part et d'autre de la nef.

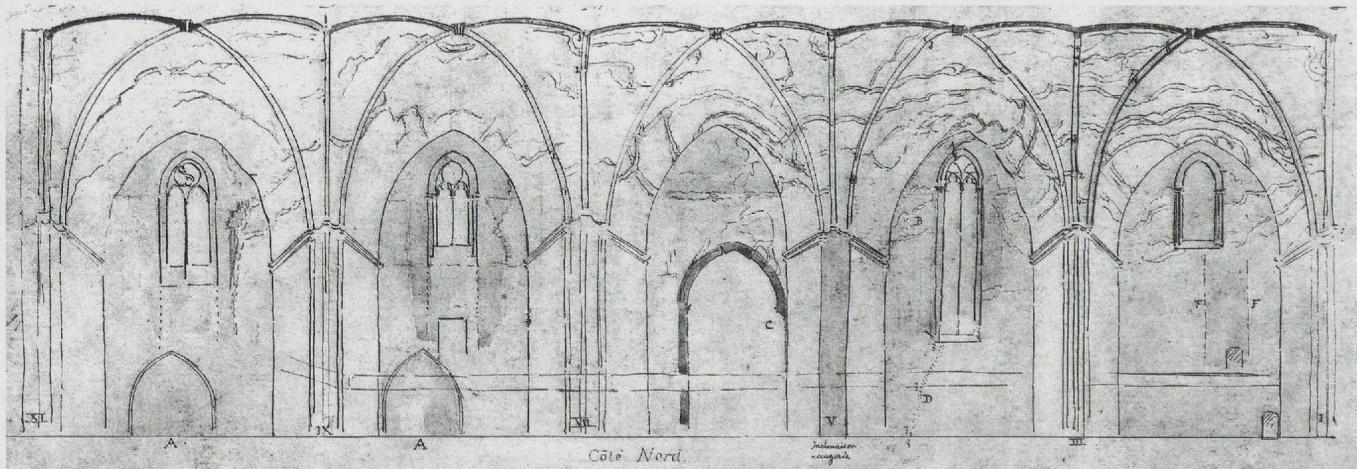
Fig. 142

Henri de Geymüller

Elévation de la paroi nord de la nef, sur une planche accompagnant le rapport, avec nomenclature et représentation des désordres. (ACV-AMH: B 132 SF III, B.2193. Photo ACV)

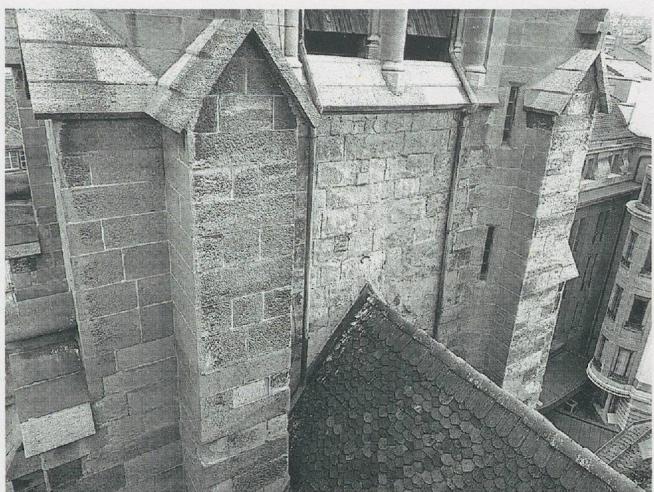
Fig. 143
Elévation sud du clocher, avec solin de l'ancienne toiture de la nef, 1990.
(Photo O. Feihl)

La taille de la pierre du clocher. Vestiges d'un solin de toiture. Les traces d'outil.

Il n'est plus possible de reconnaître les traces de taille dans les aires de type 2 et 3, c'est-à-dire, celles qui ont subi l'érosion depuis trois, respectivement six siècles. Par contre, on peut décrire la taille des deux autres zones comme suit:

- Maçonnerie, datée du début du XV^e siècle, parement extérieur, c'est-à-dire extérieure à l'époque de la construction de la tour (aire du type 4): traces de laye de finesse, de profondeur et de longueur moyennes, obliques et parallèles.
- Maçonnerie, datée du début du XV^e siècle, parement intérieur, c'est-à-dire protégée par le toit de tout temps (aire du type 1): pierres grossièrement taillées, mais dont les bords sont égalisés au ciseau. La taille est du même type que dans les parties hautes de l'intérieur de la tour.
