Neues zur Baugeschichte des Schlosses Sargans

von Alfred Hidber

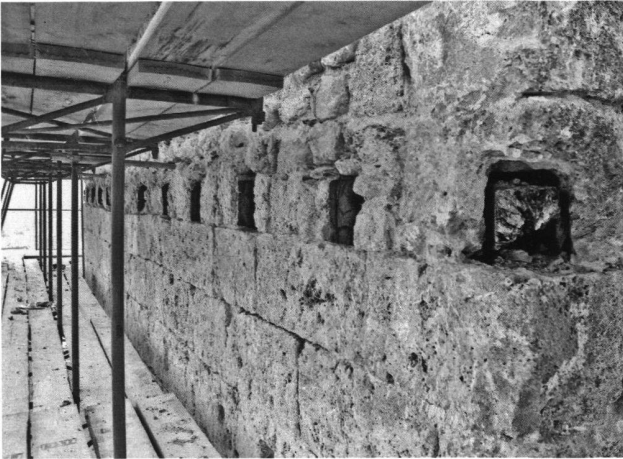
7: Bergfried Nordseite, Tuffquadermauerwerk II a und abgesägte Kragbalken der ehemaligen Wehrlaube.

Über der obersten Tuffquaderlage stecken abgesägte Kragbalken einer Wehrlaube im Mauerwerk (Abb. 7, 8). Auf der West-, Nord- und Ostseite liegen sie in einem Abstand von etwa 90–100 cm; ihr Querschnitt beträgt durchschnittlich 19 × 29 cm. Auf der Südseite sind es lediglich deren sechs, die in fast doppeltem Abstand liegen. In der Ost- und Westmauer liegt jeweils nur der mittlere Balken rechtwinklig zur Mauer, die übrigen fächern sich gegen die Eckstichbalken auf. Die auskragenden Balken wurden durch Bughölzer gestützt, die auf schräg in die Tuffquader gehauenen Auflagern ruhten (vier an der Nordwand, je drei an den beiden Schmalseiten, sowie in jeder Ecke eines). Eine Überdachung der Wehrlaube konnte nicht nachgewiesen werden, lediglich über den Zugangspforten Ost und Nord waren je zwei Balkenlöcher vorhanden, die von Schutzdächlein herrühren könnten.

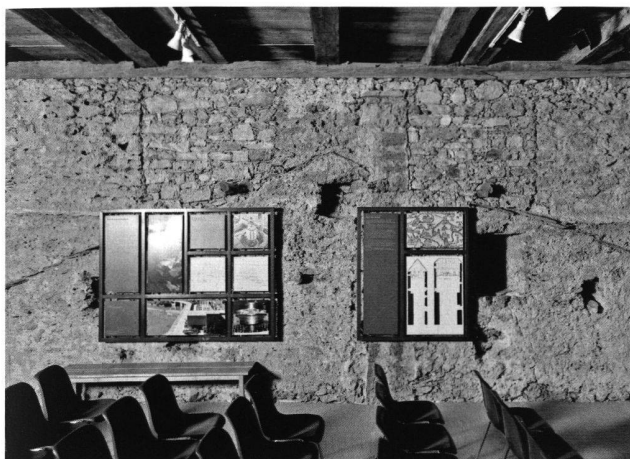
10: Bergfried 5. OG. Südmauer mit Wasserschlag und Pfettenlöchern des Giebeldaches. Darüber Zinnen mit zugemauerten Lücken. Am Zinnenansatz der horizontale Mörtelkragen des Taschendaches.

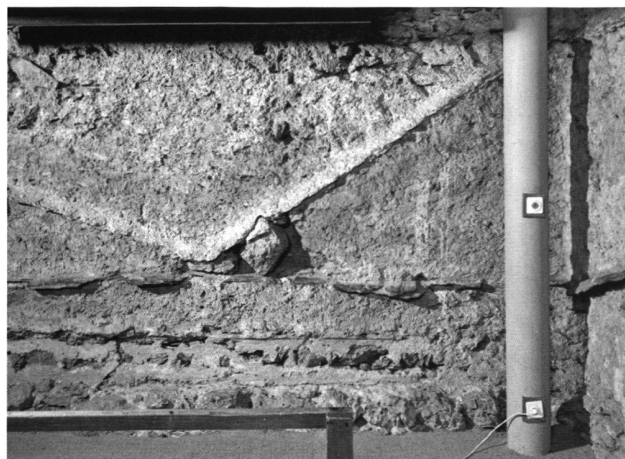
11: Bergfried 5. OG Ostmauer. Von unten nach oben: Negativ der Satteldach-Traufpfette. An seinem oberen Rand Abdrücke der Schindeldeckung, 25–30 cm weiter oben horizontaler Wasserschlag aus Melslerplatten. Auch am hellen Mörtelkragen des Taschendaches zeichnen sich Schindelnegative ab.

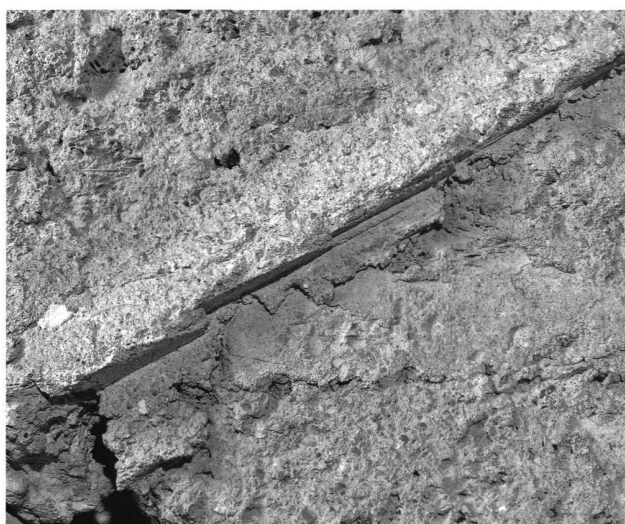
11a: Ausschnitt aus Abb. 11. Mörtelkragen des Taschendaches mit Negativen der Schindeldeckung.

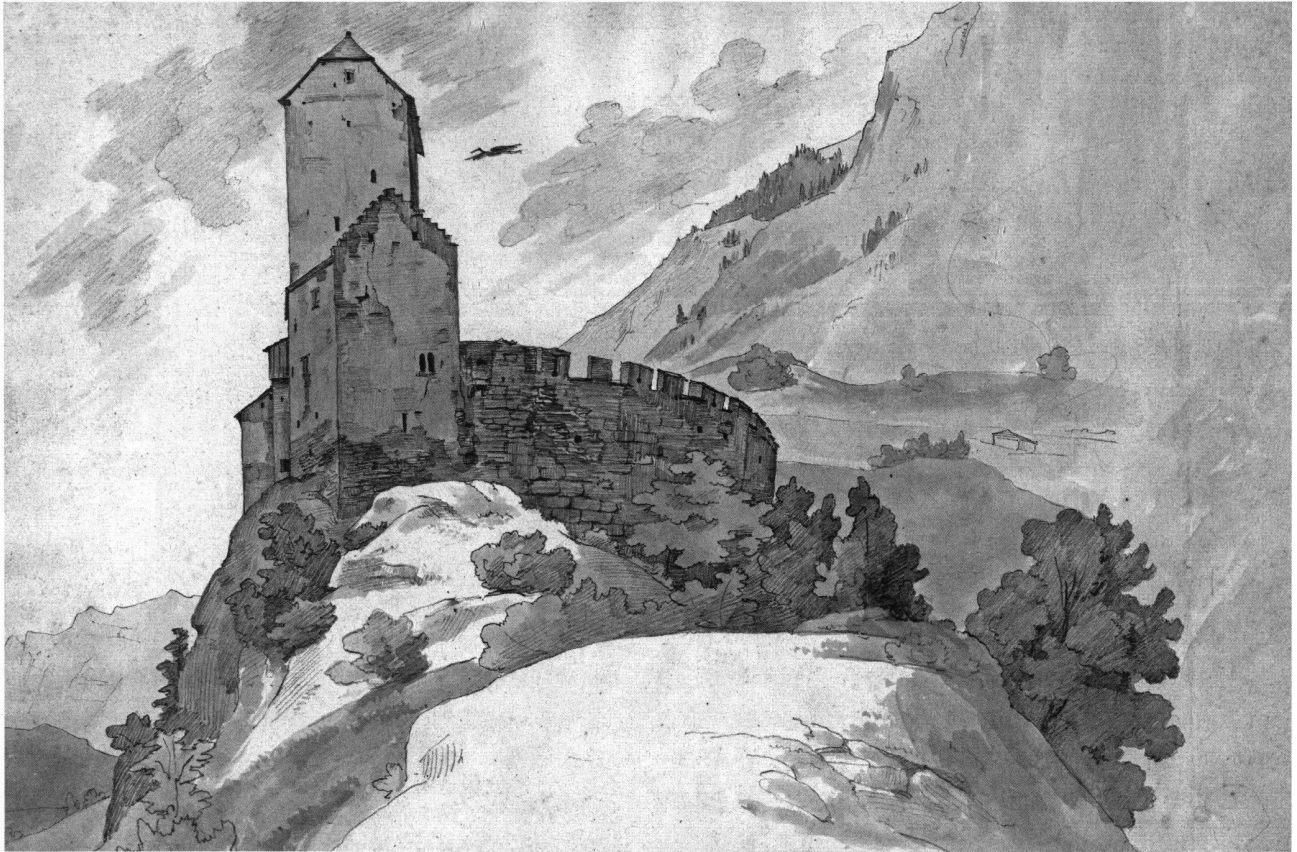
16: Schloss Sargans von Osten. Lavierte Bleistiftzeichnung von H.K. Weidenmann. Graphische Sammlung Historischer Verein Sarganserland.

In Verlängerung der Palas-Nordfassade setzt sich die Ringmauer nach Osten fort. Sie wird auf älteren Abbildungen mit Zinnenbekrönung dargestellt (Abb. 16). Eugen Probst erwähnt in seinem Bericht 1901²⁷, dass der hölzerne Wehrgang auf der Ringmauer und das Hintere Schloss durch die Grafenfamilie von Toggenburg um 1860²⁸ abgetragen worden seien, dass man aber «s. Z. vor dem Abbruch aller dieser Theile genaue Aufnahmen gemacht» habe.²⁹
