# Rathausgasse 7 und 9 : zwei Altstadtliegenschaften im Herzen der Stadt Lenzburg

Autor(en): **Gut, Cecilie / Frey, Peter**

Zeitschrift: **Mittelalter : Zeitschrift des Schweizerischen Burgenvereins =  
Moyen Age : revue de l'Association Suisse Châteaux Forts =  
Medioevo : rivista dell'Associazione Svizzera dei Castelli = Temp  
medieval : rivista da l'Associazion Svizra da Chastels**

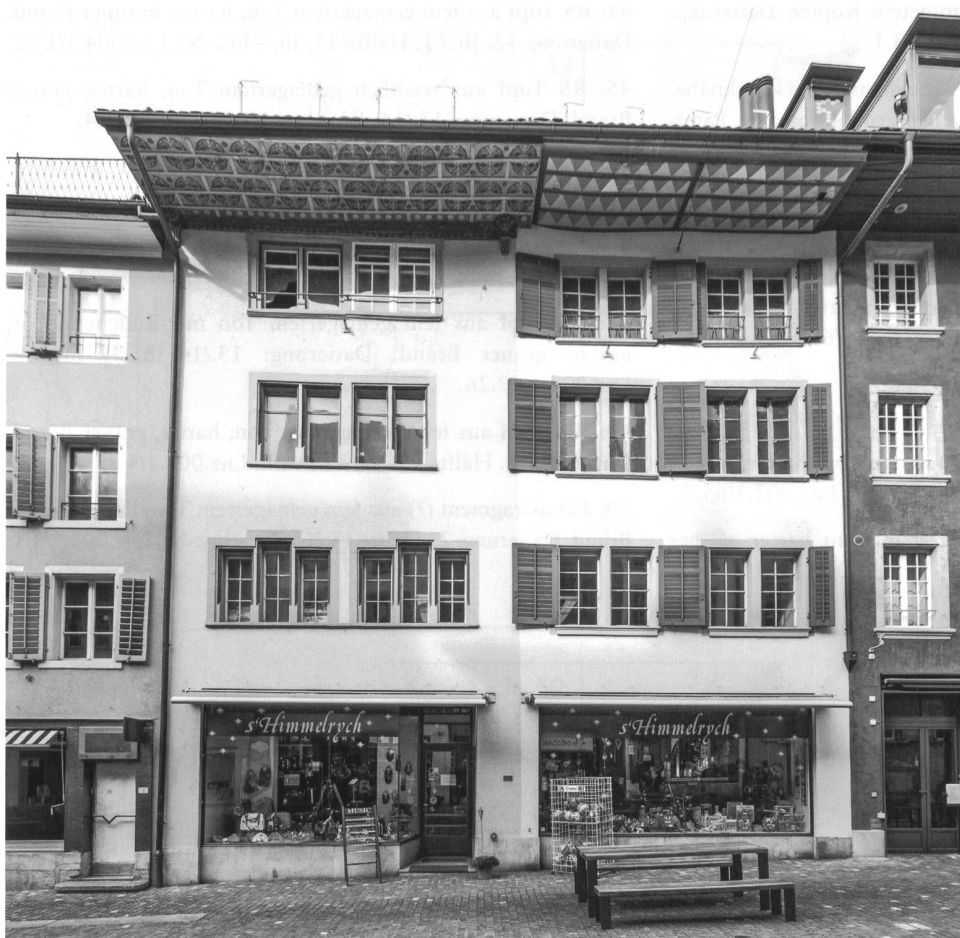
1: Lenzburg AG, Rathausgasse 9. Westlicher und östlicher Hausteil, Ansicht von der Rathausgasse her.

Die Rathausgasse 9 umfasste zwei, im 20. Jh. zusammengelegte Gebäude, den «westlichen» und den «östlichen Hausteil» (Abb. 1). Beide waren vier Wohngeschosse hoch, nordseitig unterkellert und verfügten über einen zweigeschossigen Dachstock. In den 1950er-Jahren wurde im südlichen Vorderhaus auf zwei Stockwerken das Spielwarengeschäft «Himmelrych» eingebaut, das für seine qualitätsvolle Innenausstattung mit umlaufender Laube bekannt war. Die zum «Himmelrych» gehörenden Büros befanden sich im Erdgeschoss des nördlichen Hinterhauses und waren zusammen mit dem Laden zum Zeitpunkt der Voruntersuchung nicht zugänglich.

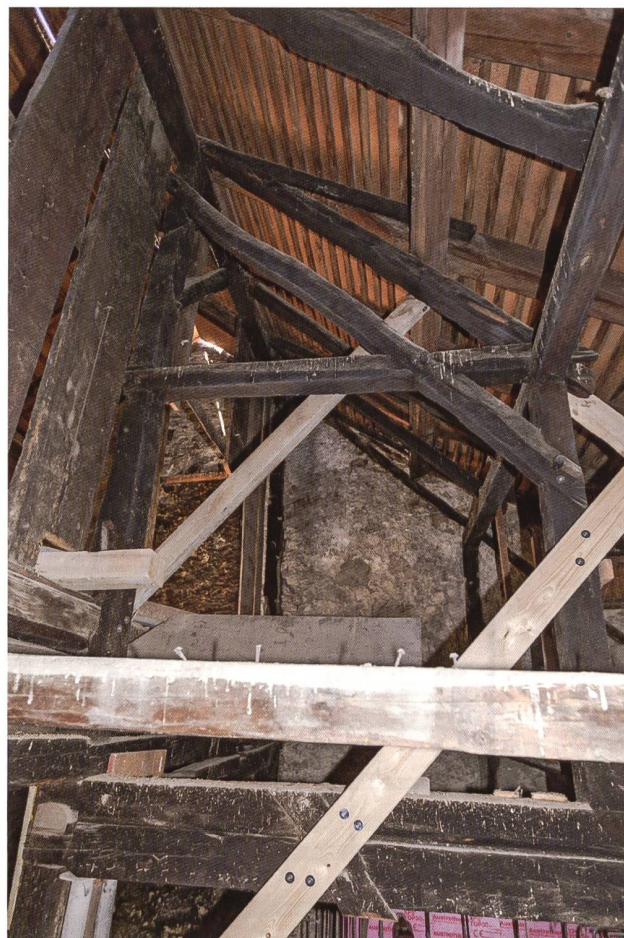
5: Lenzburg AG, Rathausgasse 9. Dachstuhl von 1491/92d: Bundflüchtige Ansicht des oberen stehenden Stuhles des mittleren Querbundes.

Der Dachstuhl bestand aus einer zentralen Firstständerreihe, von der im westlichen Hausteil noch drei Firstständer beobachtet werden konnten. Sie wurden über Kopfstreben stabilisiert und waren ursprünglich in eine doppelte, stehende Stuhlkonstruktion eingebunden (Abb. 5). Langstreben verbanden die Stuhlständer miteinander. Die Firstständer waren nicht durchlaufend, sondern in den Längsrähm eingezapft. In ihrer Verlängerung befanden sich separate Wandständer, die auf einem Bundbalken standen. Aussergewöhnlich an der Konstruktion war, dass der Längsrähm selber auf einem gedoppelten Querrähm auflag, wobei zwischen die beiden Querrähme ein zweiter Längsrähm geklemmt war (Abb. 6).<sup>5</sup> Offenbar rechneten die Zimmerleute bei der Konstruktion des Dachstuhles mit einer enormen Dachlast, der sie mittels doppelter Stuhlkonstruktion und verstärkender Balken, die das Gewicht auf die Aussenwände ableiten sollten, zu begegnen suchten. Aufgrund der Dachstuhlkonstruktion ist damit zu rechnen, dass die

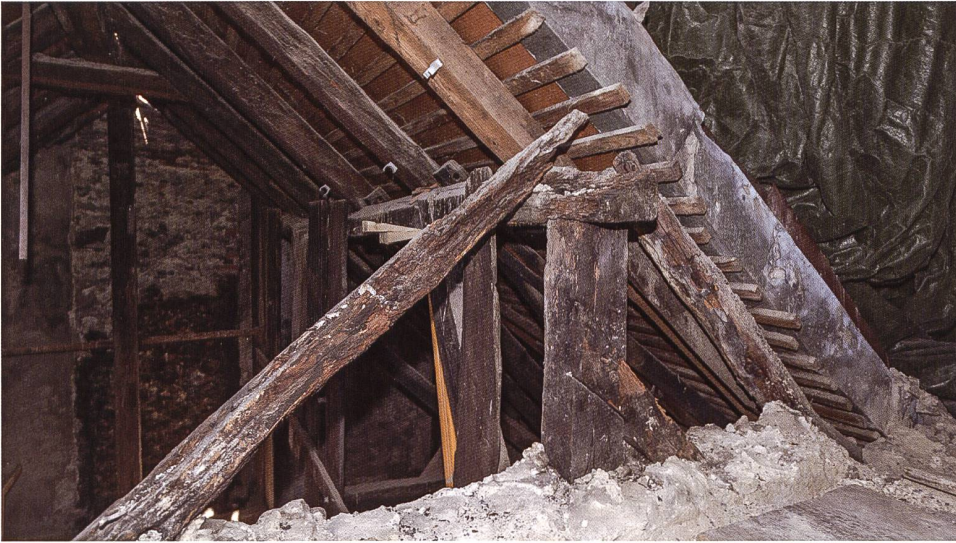
7: Lenzburg AG, Rathausgasse 9. Firstsituation: nachträglich in M24 eingemauerter östlicher Firstständer. Ansicht von SE.

erst nachträglich ausgefacht wurde, denn das Ständergerüst wurde bis unter den First fest umschlossen und es hatten sich keine Schwundfugen zwischen Mauer- und Holzwerk gebildet, sodass eine bauzeitliche Ausfachtung auszuschliessen ist (Abb. 7).

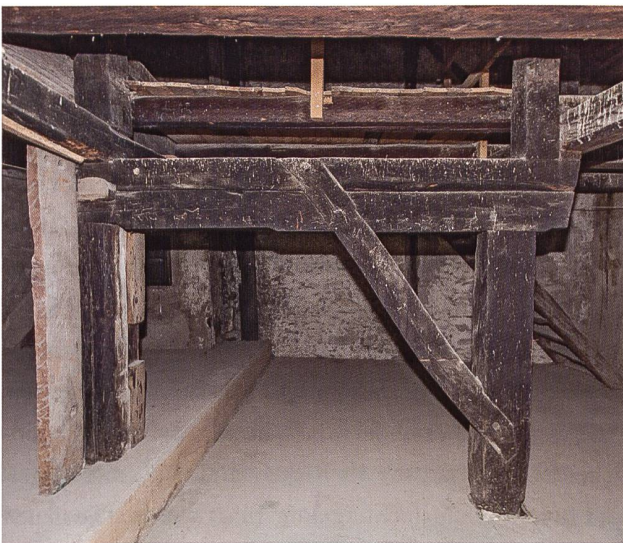
6: Lenzburg AG, Rathausgasse 9. Der untere stehende Stuhl des mittleren Querbundes. Auf der linken Seite die ineinander verzahnten und gedoppelten Längs- und Querrähme.

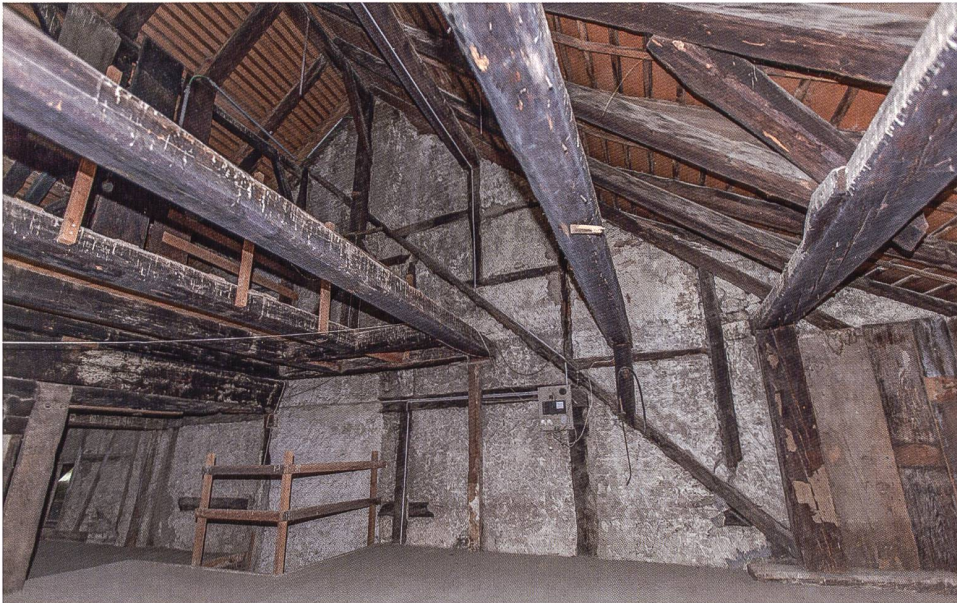
9: Lenzburg, Rathausgasse 9. Östliche Giebelwand M24 im westlichen Hausteil. Dachlinie und Ständerkonstruktion des Kernbaus mit Erweiterung des Daches von 1709/10d.

Frühestens 1710<sup>7</sup> wurde das Gebäude erhöht, indem der erste Dachstock zum Wohngeschoss ausgebaut wurde (Abb. 8). Dafür musste der Dachstuhl südseitig erweitert und das Dach erhöht werden, indem ein neuer Firstständer aufgestellt wurde (Abb. 9). Für die neue Dachstuhlkonstruktion wurde Altholz des kernbauzeitlichen Ständergerüsts von 1492 wiederverwendet. Zudem wurden auch die Giebelwände (M10, M13) in Fachwerktechnik erhöht. Der Ausbau des ersten Dachgeschosses zum Wohngeschoss erforderte eine Aufstockung der südlichen Hausmauer, die als Riegelwand (M8) mit Ziegel- und Bruchsteinausfachtung aufgeführt wurde. Die neuen Deckenbalken verliefen in Firstrichtung, waren auf Sicht gefast, grau gefast und nahmen eine Schiebedecke auf. Erst im 19. oder 20. Jh. wurde die Decke vertäfelt.
