## 21. TGV Paris Genève: le plus grand chantier français de filets de protection contre les chutes de blocs

*Mots clés:* pierre, bloc, éboulement, danger, risque, filet.

En raison de son exposition aux chutes de pierres et de blocs, la ligne a bénéficié lors de sa modernisation entre 2006 et 2010 d'importants travaux de protection. Cet article présente les aléas naturels auxquels est exposée la ligne, le projet des ouvrages de protection, ainsi que les ouvrages qui ont été exécutés.

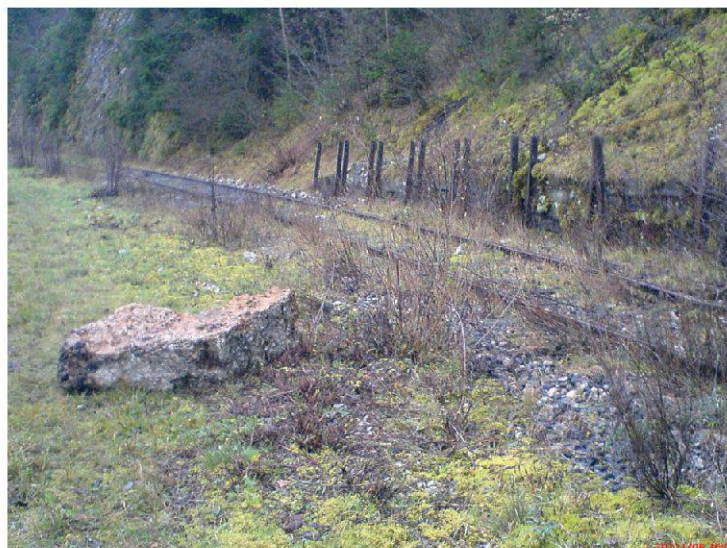
Figure 3.—Bloc de 0,5m<sup>3</sup> tombé le 26 novembre 2006 (Port); photo BG / Hugues Foltzer.

Les blocs proviennent des falaises naturelles, ainsi que des parois des déblais créés lors de la construction de la ligne. Près de 10 km de voie sont affectés par des chutes de blocs, là encore avec des fréquences et des intensités très variables. Plusieurs événements se sont produits durant les travaux de modernisation de la ligne de chemin de fer (figure 3).

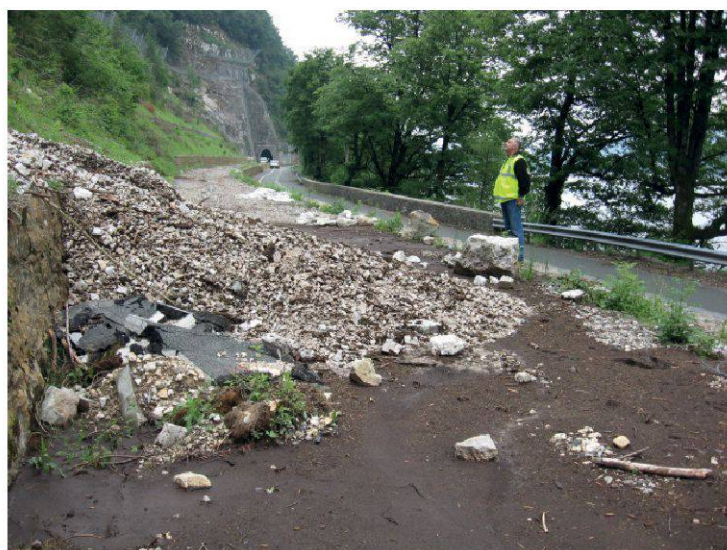
Figure 4.—Lave torrentielle de juin 2008 (Nantua); photo BG / Hugues Foltzer.

La voie est localement exposée à ce phénomène, par exemple à Nantua. Il s'est d'ailleurs produit à deux reprises au cours des travaux de modernisation de la ligne de chemin de fer (figure 4). Ces laves ne sont pas liées à des cours d'eau à proprement parler. Elles prennent naissance lors de fortes précipitations au niveau des couloirs qui entaillent les falaises et s'alimentent des matériaux prélevés lors de la progression dans les éboulis.

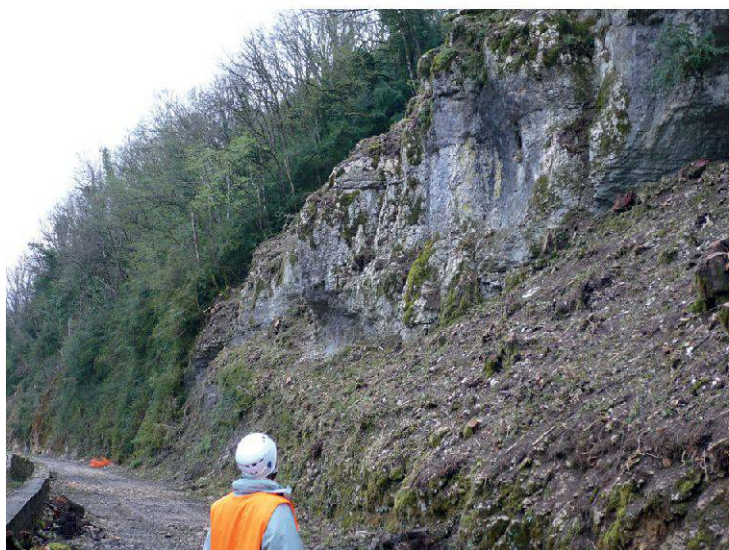
Figure 8.—Affleurements après débroussaillage (Chatillon);  
photo BG / Hugues Foltzer.

Le débroussaillage ayant été effectué au démarrage des travaux, la perception des aléas a localement changé (figure 8). Des adaptations de projet ont ainsi été nécessaires, généralement sous la forme d'une augmentation des quantités des surfaces de treillis, du nombre de tirants passifs et de filets plaqués.

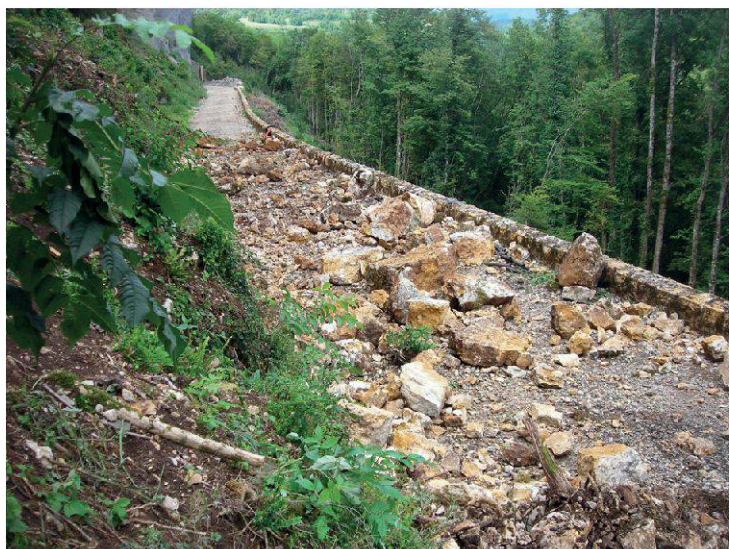
Figure 9.—Purges manuelles et mécaniques (Chatillon);  
photo BG / Hugues Foltzer.

Les mesures de suppression suivantes ont été mises en œuvre en ce qui concerne les volumes les plus instables (figure 9):

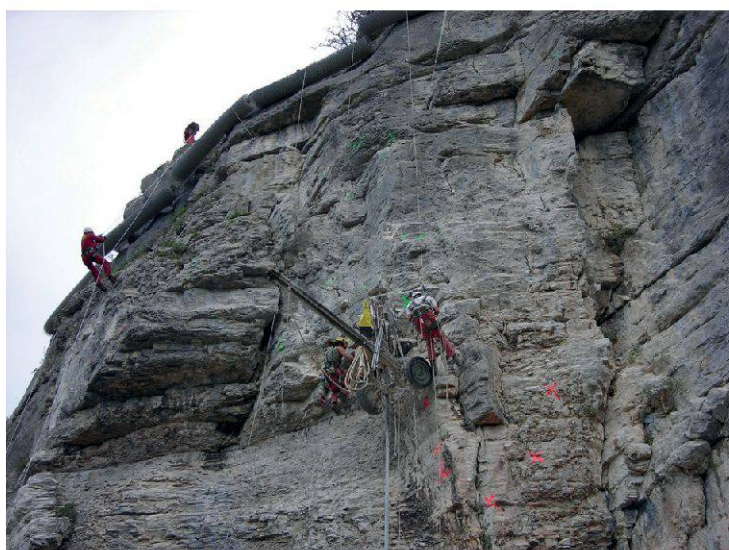
Figure 10.—Réalisation de tirants passifs (Bolozon);  
photo BG / Hugues Foltzer.

- Plus de 4'900 tirants passifs (figure 10);
- 24 tirants actifs monobarres ascendants et isolés électriquement (prototypes conçus par la société DSI selon le cahier des charges de BG Ingénieurs Conseils);
- Filets plaqués de câbles ou à anneaux;
- Treillis (grillage) double torsion plaqué;
- Treillis haute résistance plaqué;
- Butons et contreforts en béton armé.

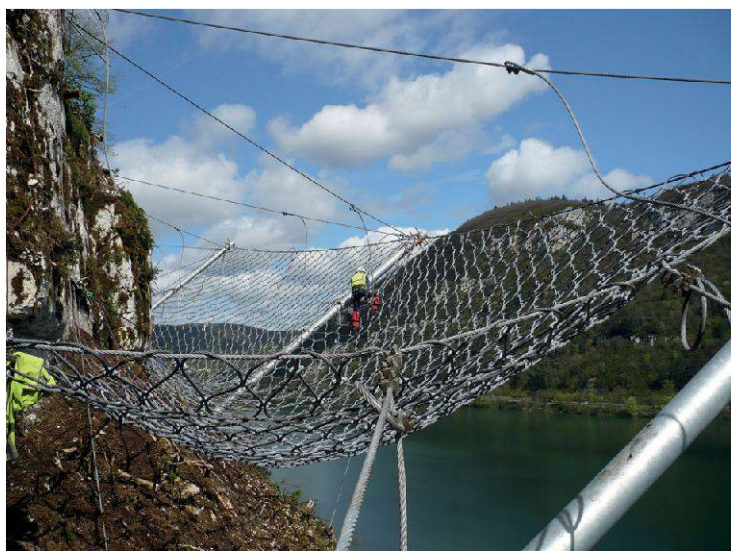
Figure 11. –Filet de protection de 3000 kJ (Nantua); photo BG / Hugues Foltzer.

- Plus de 60'000 m<sup>2</sup> de treillis (grillage) double torsion pendus;
- Avaloirs grillagés;
- Filets de câbles pendus;
- Fossés et merlons;
- 7,985 km de filets de protection (écrans pare blocs) classe 1 à 8 (figure 11).

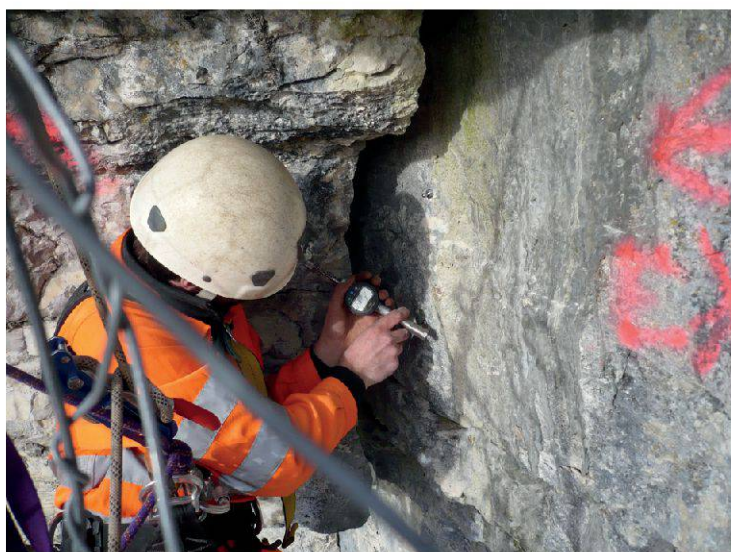
Figure 12. –Pose d'un fissuromètre (Bolozon); photo BG / Hugues Foltzer.

- Piézomètres en versant (y compris dans des éboulis);
- Fissuromètres (figure 12);
- Prismes topographiques;
- Cellules de mesure de force (tirants actifs).

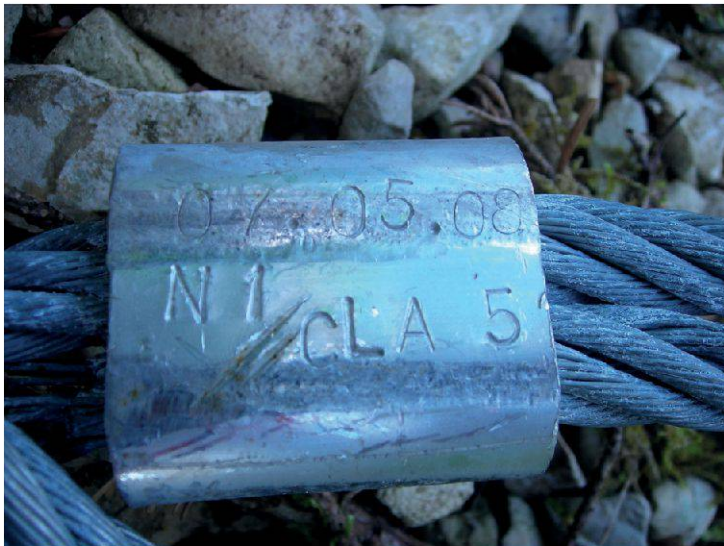
Figure 14.—Marquage des câbles façonnés (Sylans);  
photo BG / Hugues Foltzer.

En raison de l'ampleur des travaux, la protection de la ligne de Bourg-en-Bresse à Bellegarde-sur-Valserine a nécessité des quantités inhabituellement importantes de fournitures. Ainsi, l'évolution de la manufacture et des circuits de fournitures sur trois années de travaux a exigé la révision de la traçabilité des fournitures (figure 14) et leur contrôle par essais mécaniques et métallurgiques.

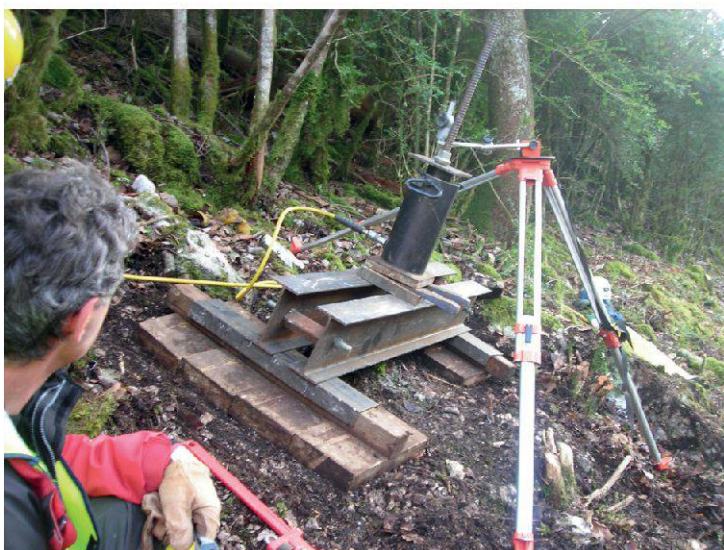
Figure 15.—Test de traction sur ancrage de filet 3000 kJ (Sylans);  
photo BG / Hugues Foltzer.

La quantité importante de tests de traction imposés par BG Ingénieurs Conseils a permis d'identifier des résistances anormales des ancrages des filets de protection sur trois grands secteurs géographiques (figure 15).

Ces mesures ont été validées par de nouveaux tests de traction, réalisés avec un dispositif d'appui répondant aux exigences de BG Ingénieurs conseils. La stratégie adoptée a permis de limiter de manière importante le nombre d'ancrages à doubler et à remplacer. Elle a finalement permis de limiter les conséquences sur le chantier.
