**Zeitschrift:** Schweizerische Bauzeitung  
**Herausgeber:** Verlags-AG der akademischen technischen Vereine  
**Band:** 39/40 (1902)  
**Heft:** 5

**Artikel:** Ueber einige Wahrnehmungen bei den Richtungskontrollen am  
Simplontunnel  
**Autor:** Rosenmund, M.  
**DOI:** <https://doi.org/10.5169/seals-23396>

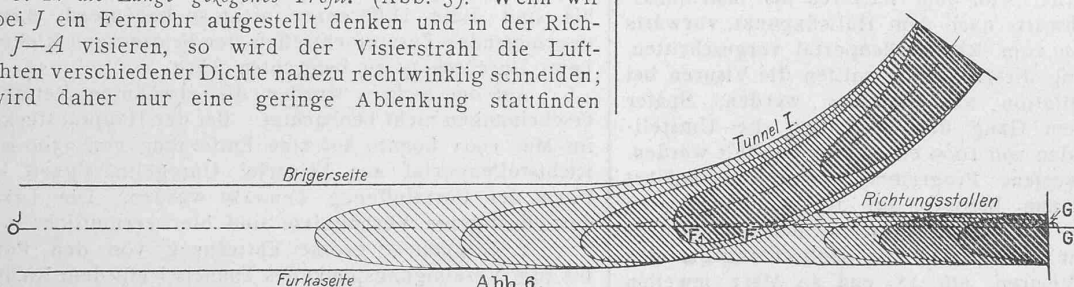
Abb. 6.

2. Seitliche Abkrümmung des Profils im unteren Teil gegen Furkaseite hin. (Abb. 6). Ein von J ausgehender Visierstrahl JF, gegen den First des Richtstollens gerichtet wird bis zum Punkte F ohne wesentliche Brechung durchgehen. Von dort aus trifft er nun unter schiefer Neigung Schichten, welche an Dichte abnehmen, bis zu seinem Eintritt in den Richtstollen, hierauf wieder Schichten mit zunehmender Dichte bis zum Portal in G. Es findet daher zuerst eine

Ein mehr gegen die Sohle gerichteter Strahl wird schon früher, in  $F_1$  von dichteren in verdünntere Schichten gelangen, deshalb auch schon früher aus der ursprünglichen Richtung abgelenkt und etwa in  $G_1$  den Ausgang erreichen.
