Zeitschrift: **Schweizerische Bauzeitung**

Band (Jahr): **125/126 (1945)**

## MITTEILUNGEN

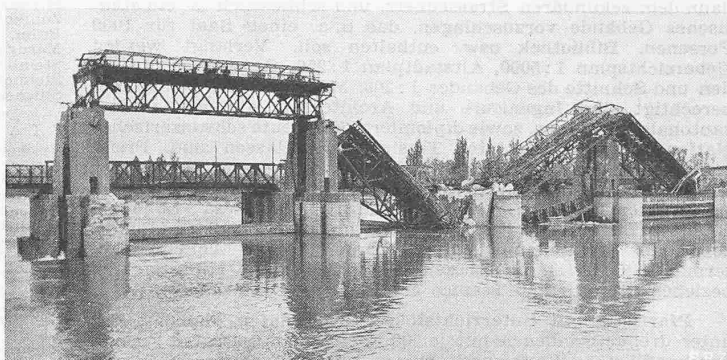
Abb. 3. Stauwehr Kembs vom Oberwasser aus, Öffnung 2 (am wenigsten beschädigt), Öffnung 3, 4 u. 5. Aufbau Pfeiler III und Widerlager rechts durch Sprengung zerstört. Windwerks- und Strassenbrücke eingestürzt, Öffnung 5 oberwasserseitige Dammbalken eingesetzt. Unterwasserseitig Kriegsnotbrücke

zu Nichte. Die Sprengung vom 10./11. Febr. 1945 brachte den Pfeiler III zum Einsturz und beschädigte die Windwerkbrücken und Schützen der Öffnungen 3 und 4. Durch eine weitere Sprengung am 31. März litten auch noch das rechtsrheinische Widerlager und die Windwerkbrücke der fünften, ans rechte Ufer anschliessenden Öffnung (Abb. 1). Den heutigen Zustand des Wehres zeigen deutlich unsere am 29. Mai 1945 aufgenommenen Bilder 2 und 3. Die erste der fünf Wehroffnungen von je 30 m Lichtweite am elsässischen Ufer ist vollkommen frei, die Doppelschütze ist zerstört und liegt irgendwo im Unterwasser. Bei den übrigen Öffnungen befanden sich einzelne Schützen in teilweise gehobenem Zustand, der Einsturz der Windwerkbrücken, hervorgerufen durch die Sprengung des Aufbaues von Pfeiler III und Widerlager rechts, bewirkte natürlich ein ebenso plötzliches Einsacken der gehobenen Schützen, wodurch deren Endvertikalträger mit Rollenwagen stellenweise aus den Nuten sprangen und zudem teilweise beschädigt wurden. Immerhin scheint der untere Teil der Pfeiler und Widerlager mit Ausnahme von Widerlager links nicht gelitten zu haben. Das Fehlen von Sprengschächten verhinderte die Durchführung tiefergehender Sprengungen. Trotzdem wird es umfangreicher und angesichts der Schwierigkeiten in der Materialbeschaffung zeitraubender Reparaturarbeiten bedürfen, bis der für die Schifffahrt notwendige Aufstau und anschliessend der Normalstau erreicht sein werden. Mit diesen Arbeiten ist bereits begonnen worden.
