# Der Sirikit-Damm im nördlichen Thailand

Autor(en): **Straub, H.K.**

Zeitschrift: **Schweizerische Bauzeitung**

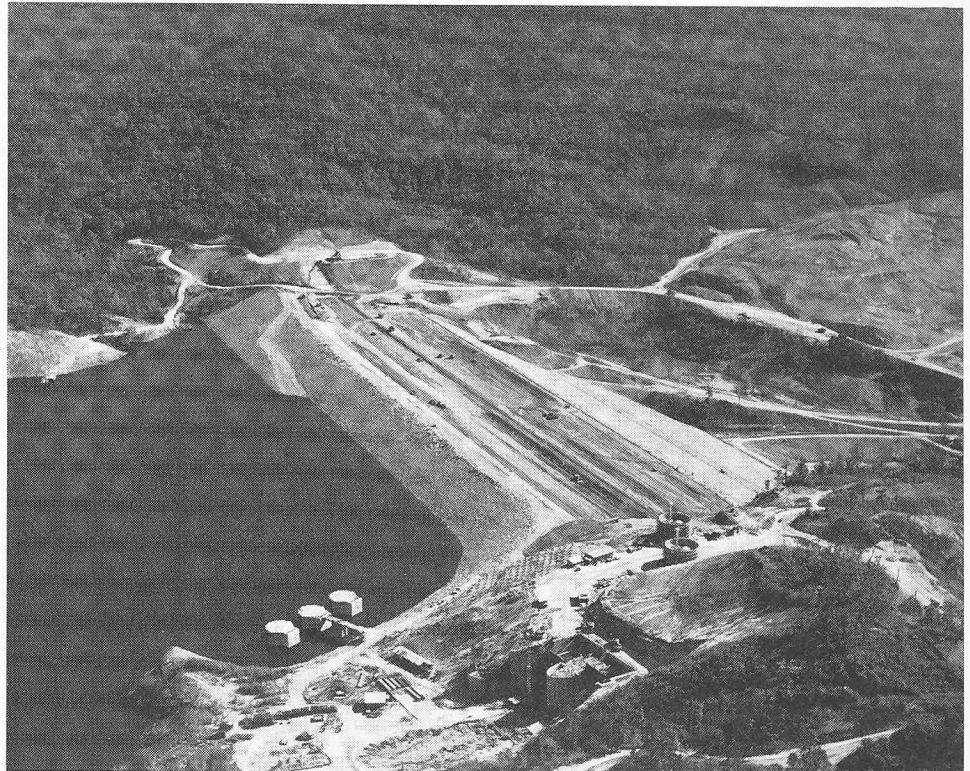
Bild 3. Flugaufnahme des Dammes. Bauzustand Dezember 1971. Der Stauspiegel hat den Höchststand von 129,50 m ü. M. bereits hinter sich und ist im Abnehmen begriffen; damit ist jede Überflutungsgefahr des Dammes gebannt. Im Vordergrund von links nach rechts erkennt man die Einlaufbauwerke, die Hochwasserentlastungsanlage mit bereits montierten Sektorschützen sowie die zwei Wasserschlösser mit montierten Hydraulik-Zylinder zur Bewegung der Rollschützen. Zwischen Einlaufbauwerken und Wasserschlossern erkennt man eine durch vorgespannte Felsanker gesicherte Hangpartie
