Autor(en): **Brunner, Conrad U. / Nänni, Jürg / Gartner, Renato**

Zeitschrift: **Schweizer Ingenieur und Architekt**

# Wärmeschutz für Altbauten

Neuere Erkenntnisse zur Verbesserung

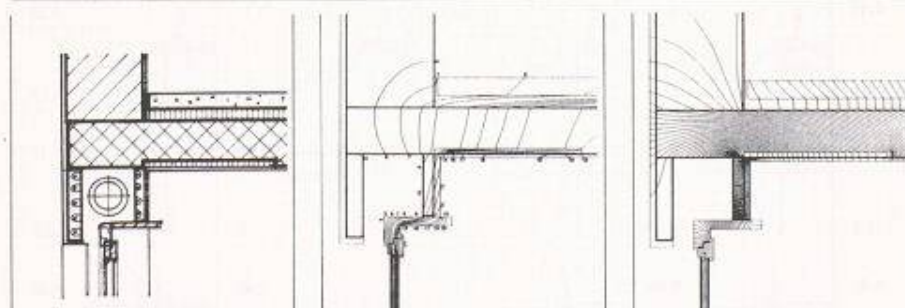
Bild 7. Sturzdetail im «Ist-Zustand»: Temperaturkarte und Wärmeflussbild für 20°C Innen- und 4,5°C Aussenlufttemperatur (Heizperiodenmittel)

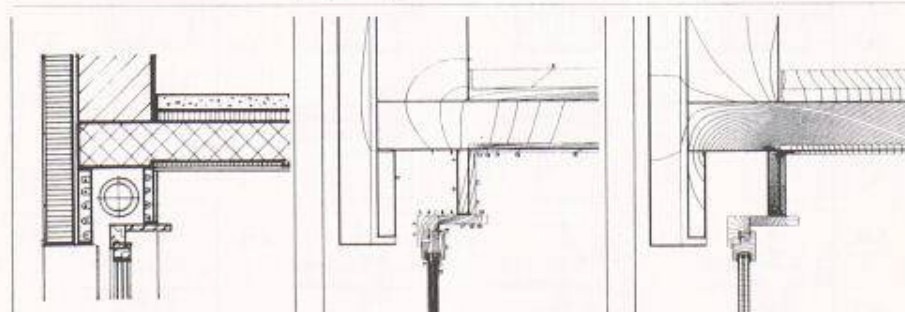
Bild 8. Sturzdetail im sanierten Zustand mit Aussendämmung: Temperaturkarte und Wärmeflussbild für 20°C Innen- und 4,5°C Aussenlufttemperatur (Heizperiodenmittel)

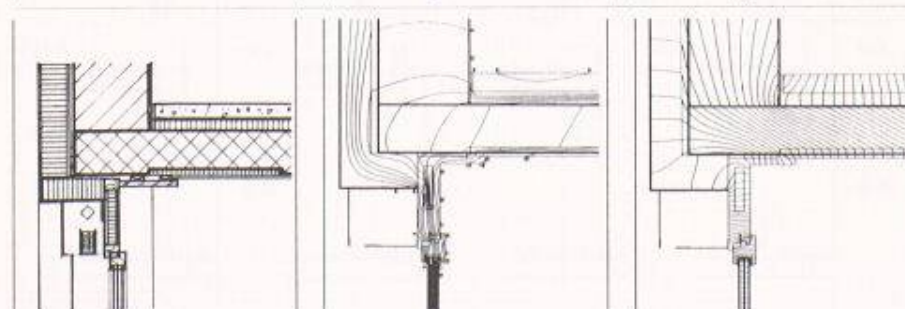
Bild 9. Sturzdetail im sanierten Zustand mit neuem Rolladenkasten: Temperaturkarte und Wärmeflussbild für 20°C Innen- und 4,5°C Aussenlufttemperatur (Heizperiodenmittel)
