# Sicht des Projektleiters: Instandsetzung der Nationalstrasse A2 im Kanton Uri

Zeitschrift: **Schweizer Ingenieur und Architekt**

# Sicht des Projektleiters

## Instandsetzung der Nationalstrasse A2 im Kanton Uri

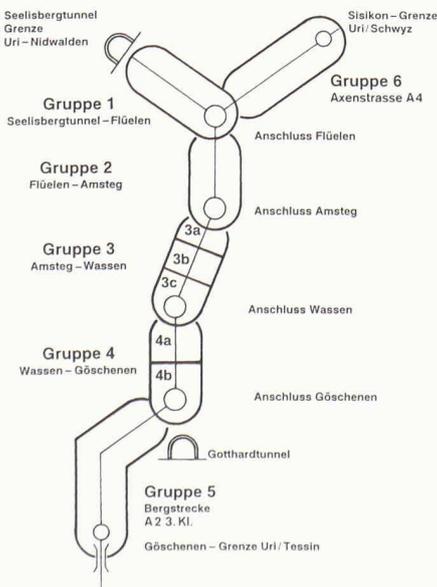
1 Nationalstrassen A2/A4 im Kt. Uri: Einteilung der Bauwerke in sechs Gruppen

Die offenen Strecken der Nationalstrassen A2/A4 im Kanton Uri werden in sechs Gruppen eingeteilt (Bild 1).

Damit wird die grosse Zahl der Kunstbauten und Strassenbauten gebündelt. Die Gruppe 3 von Amsteg-Wassen ist in drei Abschnitte 3a, 3b und 3c unterteilt. Damit wird erreicht, dass die Anzahl der Bau-

werke im Projektablauf überhaupt noch beherrschbar ist. Im vorliegenden Bericht über die Instandsetzung der Nationalstrasse A2 werden die Gruppen 3b, Meitschligen-Gurtellen und 3c, Gurtellen-Wassen, dargestellt.

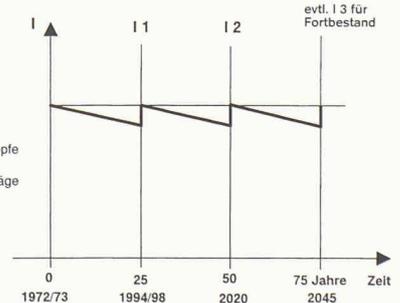
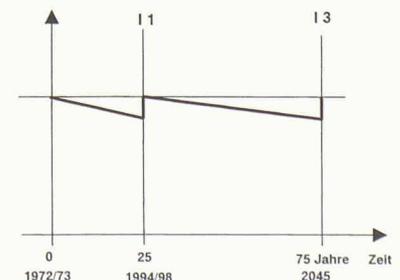
2 Interventionskategorien

### Intervention

#### Kategorie A, 25 Jahre

- Strassenbau: Deckbelag und obere Belagsschichten
- Kunstbauten: Verschleissteile wie Konsolköpfe, Fahrbahnübergänge und Lager, Abdichtungen und Beläge
- Ausrüstung: Elektromech. Einrichtungen, Geländer, Leitplanken etc.
- Nebenanlagen: Blocksatz für Uferschutz, Steinschlagnetze

#### Kategorie B, 75 Jahre

- Strassenbau: Tragschicht, Unterbau, Entwässerung
- Kunstbauten: Tragwerke der Brücken, Stützmauern, Galerien, Schutzverbauungen, Tunnelauskleidungen

#### Kategorie C, Neu

### Nachrüstungen

Der Bauherr hat für die Zustandserfassung und für die Instandsetzung Zielvorgaben zu formulieren. Die instanzzusetzenden Bauteile der Bauwerke werden dabei in zwei Kategorien A und B eingeteilt (Bild 2). Eine dritte Kategorie C bilden die Neuanlagen.

**Kategorie A: 25 Jahre**

Diese Kategorie umfasst alle Verschleissteile der Bauwerke; sie sind für eine interventionsfreie Nutzungsdauer von 25 Jahren instanzzusetzen. Dies sind bei den Kunstbauten die Konsolköpfe (Randborde), die Fahrbahnübergänge, die Lager, die Abdichtung und die Beläge bzw. weitere Bauteile. Beim Strassenbau sind es die Deckbeläge und die oberen Belagsschichten. Die Geländer, Leitschranken und die elektromechanischen Einrichtungen gehören auch dazu.

**Kategorie B: 75 Jahre**

In dieser Kategorie sind alle Bauteile der Grundkonstruktion wie Baugrund, Foundation, Pfeiler, Widerlager, Überbau der Brücken und Galerien, Stützmauern, Tunnels und Strassenkörper, exklusiv der oberen Belagsschichten, enthalten. Diese Bauteile sind für eine interventionsfreie Nutzungsdauer von 50 Jahren bis zum Ende der vorgesehenen Gesamtnutzungs-

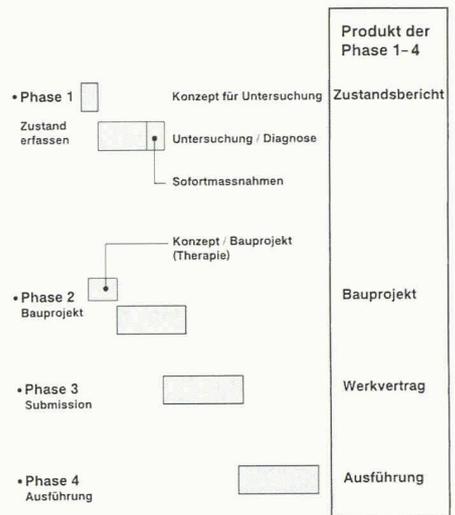
3 Projektablauf bei der Bauwerksinstandsetzung

Für jeden Abschnitt wird eine Gesamtprojektleitung eingerichtet. Der Projektleiter ist verantwortlich für den Ablauf eines Projekts. Ein Projekt wird stets in die vier gleichen Phasen auf die Zeitachse gestellt. Die Zeitachse ist vergleichbar mit einer Zahnstange. Damit kann das Schleifen der Projekträder verhindert bzw. ihr Laufen erzwungen werden (Bild 3).

In der Phase 1 erfolgen die Zustandserfassung, die -beurteilung und das Ansetzen von Sofortmassnahmen. In der Phase 2 wird in einem ersten Schritt das Konzept für die Instandsetzung erarbeitet.

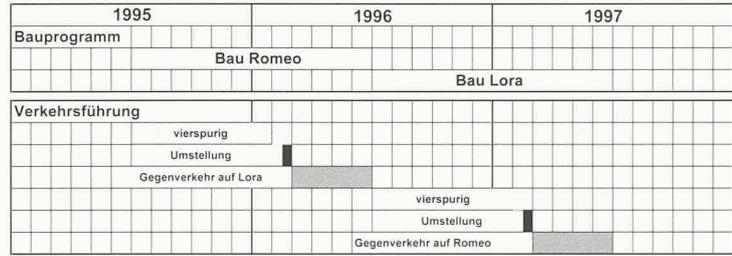
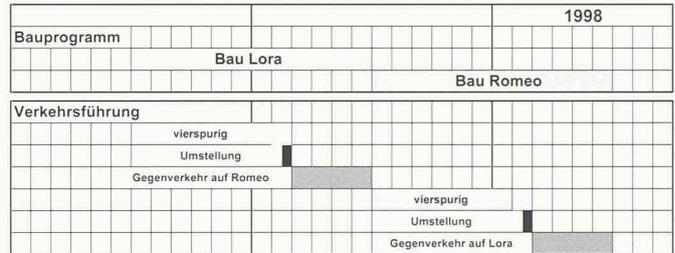
5

Gruppe 3b

Gruppe 3c

Bauprogramm und Verkehrsführung Meitschligen-Wassen. Gruppen 3b und 3c

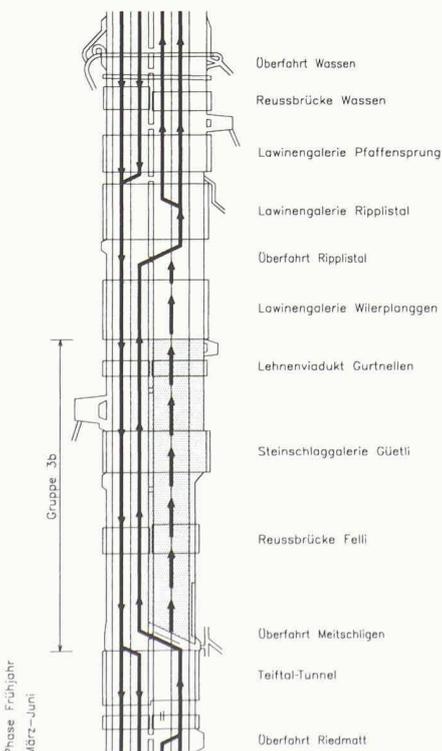
6

Situation Verkehrsführung in der Frühjahrsphase (März bis Juni) der Gruppe 3b, Bau Romeo

Phase Frühjahr März-Juni
