Examen des dégâts dus à l'incendie

Autor(en): **Hermann, Kurt**

Zeitschrift: **Bulletin du ciment**

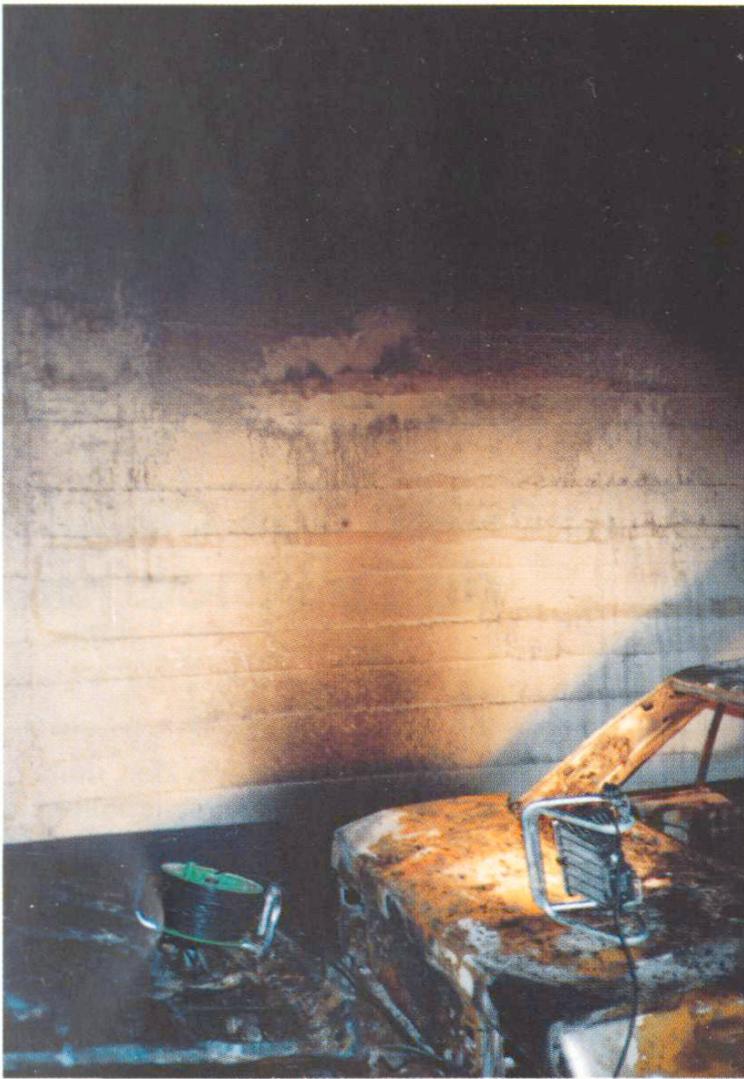
Lorsque l'essence a brûlé dans la citerne: la zone de la paroi en béton fortement endommagée par le feu, qui a changé de couleur, est relativement petite.
(Photo: Geotest)

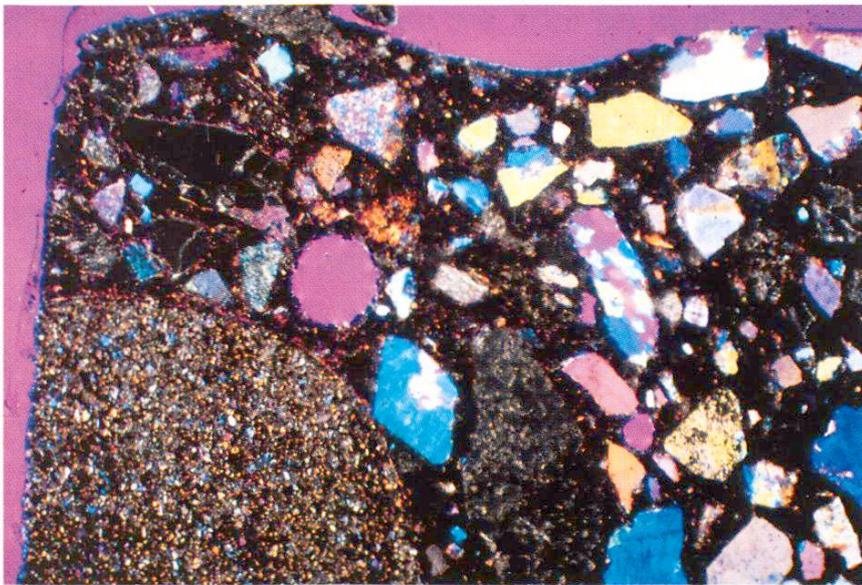
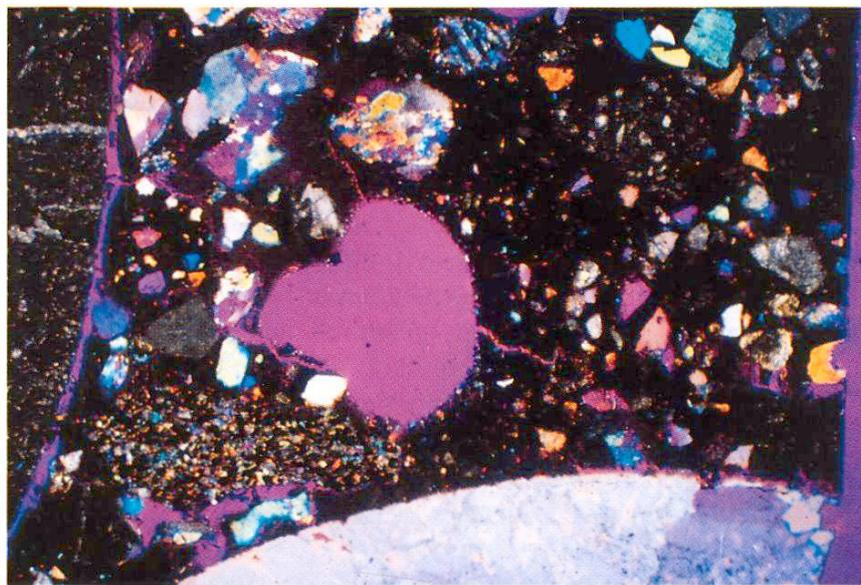
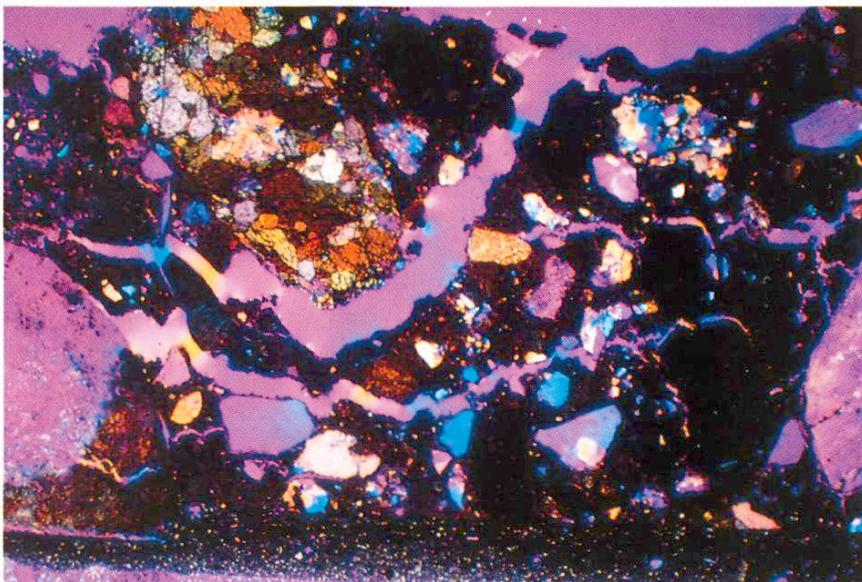
Influence de l'élévation des températures sur le béton: à 300 °C (en haut), pas de dégâts apparents; à 600 °C (au milieu), des fissures apparaissent dans la pâte de ciment durcie; à 980 °C, le béton est presque totalement détruit. (Coupe 3,7×5,4 mm; lumière polarisée et lame $\lambda.$)

Les examens microscopiques en coupes minces (voir *illustrations*) permettant de déceler des dégâts dans la structure du béton (fissures, dislocations) sont cependant plus importants. La couleur du béton donne également des indications sur la charge thermique: la zone rose-rouge a été exposée à des températures de 300 à 600 °C. Cette méthode n'est toutefois pas fiable, car ces changements de couleur ne se produisent pas toujours.

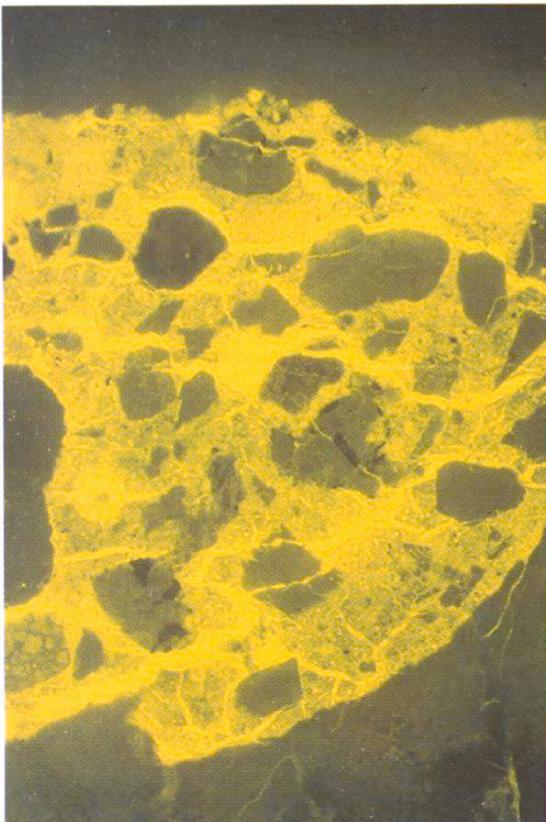
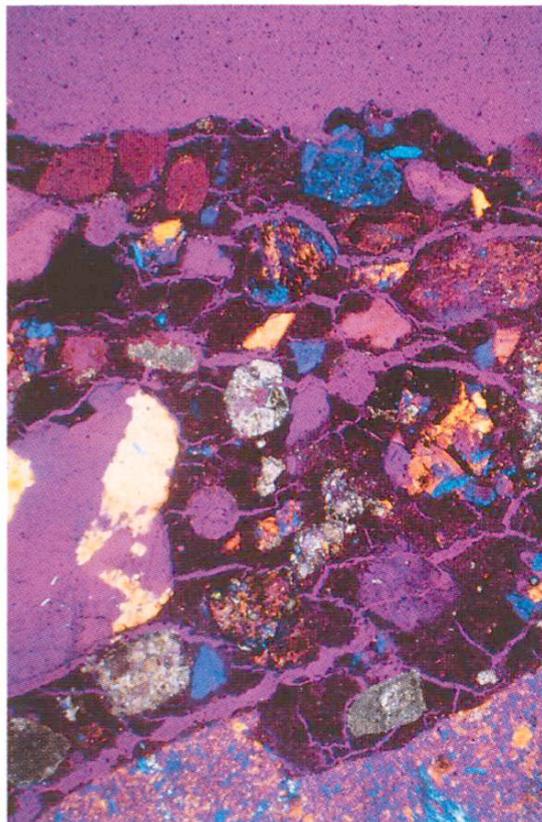
Examens microscopiques en coupes minces d'un échantillon de béton incendié: les températures élevées ont provoqué des fissures dans la pâte de ciment durcie, dans la zone de liaison granulats/pâte de ciment durcie et dans les granulats. (Coupe: 2,7×1,8 cm; à gauche, lumière fluorescente; à droite, lumière polarisée et lame λ .) (Photo: TFB)
