**Zeitschrift:** Ingénieurs et architectes suisses  
**Band:** 116 (1990)  
**Heft:** 23

**Artikel:** La remise en état de toits à pans inclinés  
**Autor:** Joss, Sandro / Ragonesi, Marco  
**DOI:** <https://doi.org/10.5169/seals-77312>

# La remise en état des toits à pans inclinés

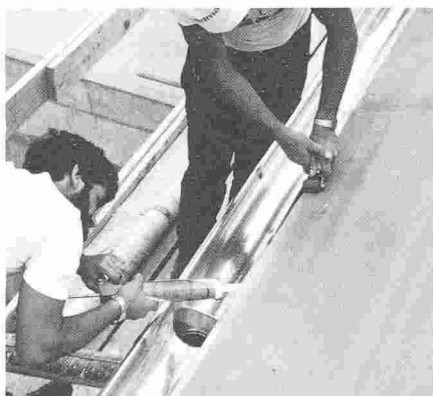
Par soudage ou collage du lé de sous-couverture sur les ferblanteries, les raccords des gouttières sont réalisés sans risque de reflux.

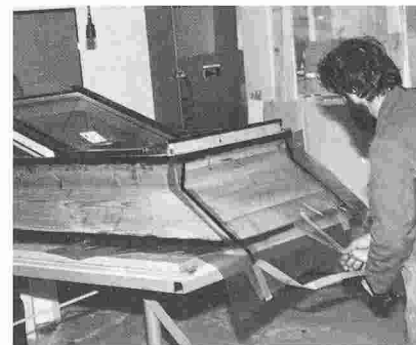
Les fenêtres de toiture complétées d'un cadre intérieur sont équipées en usine de barrière de vapeur (notre illustration), couche d'isolation thermique et sous-couverture sans joint.

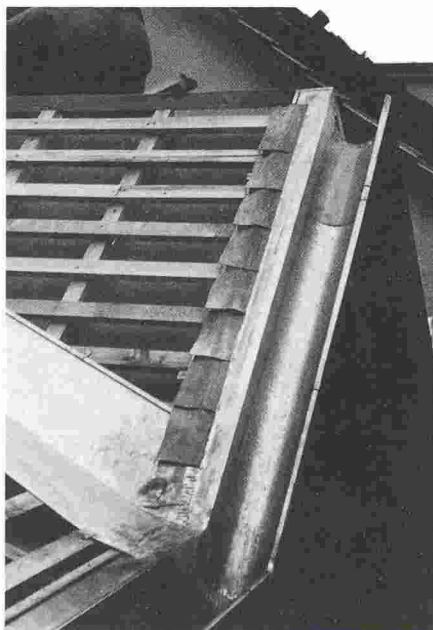
Quand on aménage des combles, il faut le plus souvent refaire aussi la ferblanterie.
