La remise en état de toits à pans inclinés

Autor(en): **Joss, Sandro / Ragonesi, Marco**

Zeitschrift: **Ingénieurs et architectes suisses**

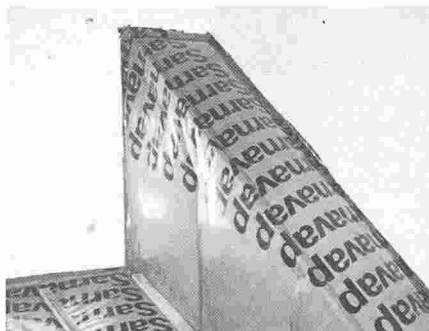
Pose après-coup de la barrière de vapeur (ou du pare-vapeur) raccordée de l'intérieur et de manière étanche à l'air.

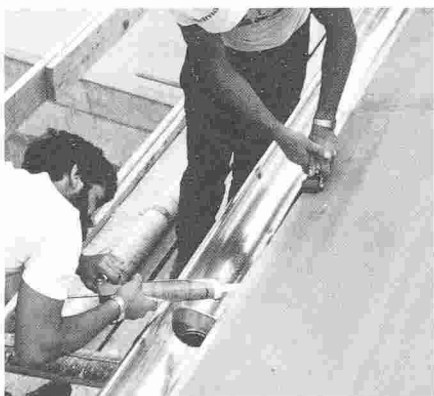
Par soudage ou collage du lé de sous-couverture sur les ferblanteries, les raccords des gouttières sont réalisés sans risque de reflux.

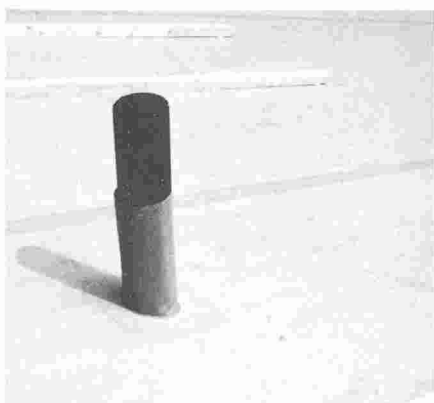
Le Sarnatex peut aussi être raccordé de manière étanche à l'eau contre des pénétrations telles que des tuyaux de ventilation.

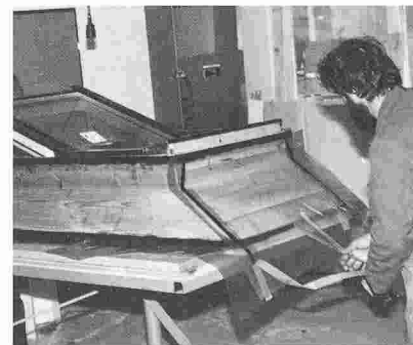
Les fenêtres de toiture complétées d'un cadre intérieur sont équipées en usine de barrière de vapeur (notre illustration), couche d'isolation thermique et sous-couverture sans joint.

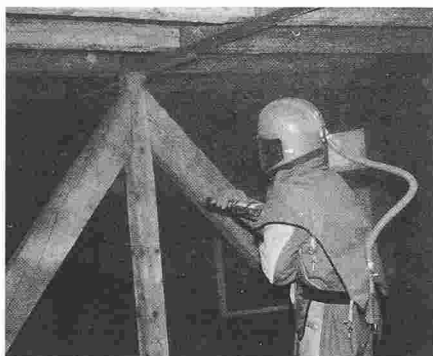
L'ancienne structure porteuse est sablée et reste apparente sous la nouvelle structure de toit à pans semi-ventilés.

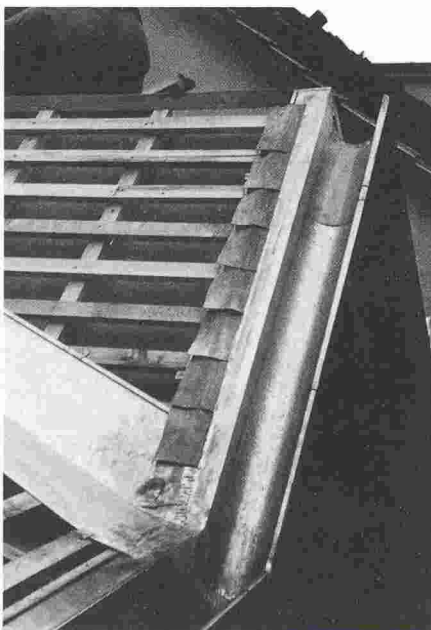
Quand on aménage des combles, il faut le plus souvent refaire aussi la ferblanterie.

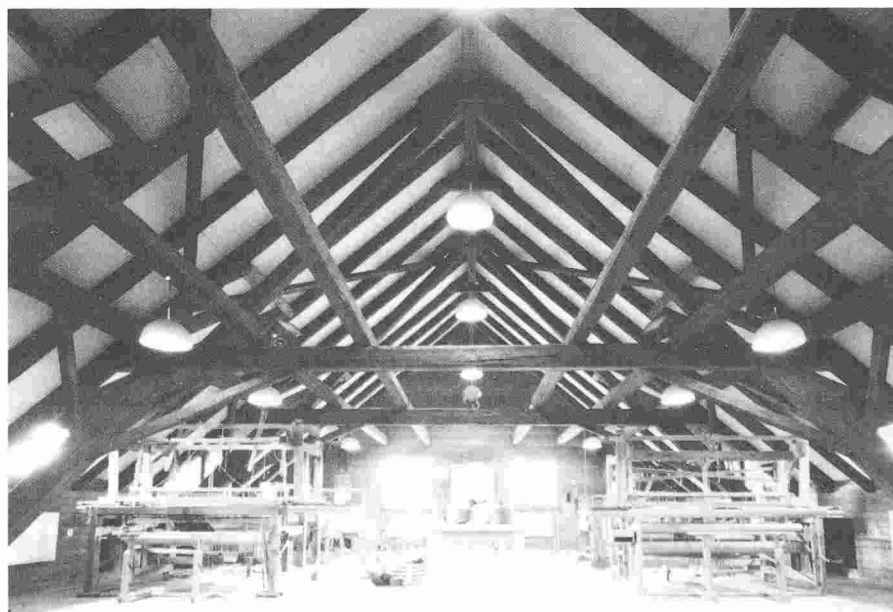
Ferme et grange transformées par l'architecte Werner Schmutz en un centre de loisirs du Spittelhof. Le système de sous-couverture SarnaRoof, grâce auquel les activités de loisirs peuvent se dérouler dans un climat ambiant agréable, a été réalisé sur la structure porteuse, qui est ainsi restée apparente.
