Zeitschrift: Cahiers d'archéologie fribourgeoise = Freiburger Hefte für Archäologie
Herausgeber: Service archéologique de l'État de Fribourg
Band: 19 (2017)

Artikel: Murten/Hauptgasse 12 : Neues zur Baugeschichte und Konstruktionsweise
Autor: Kündig, Christian
DOI: <https://doi.org/10.5169/seals-825782>

Christian Kündig

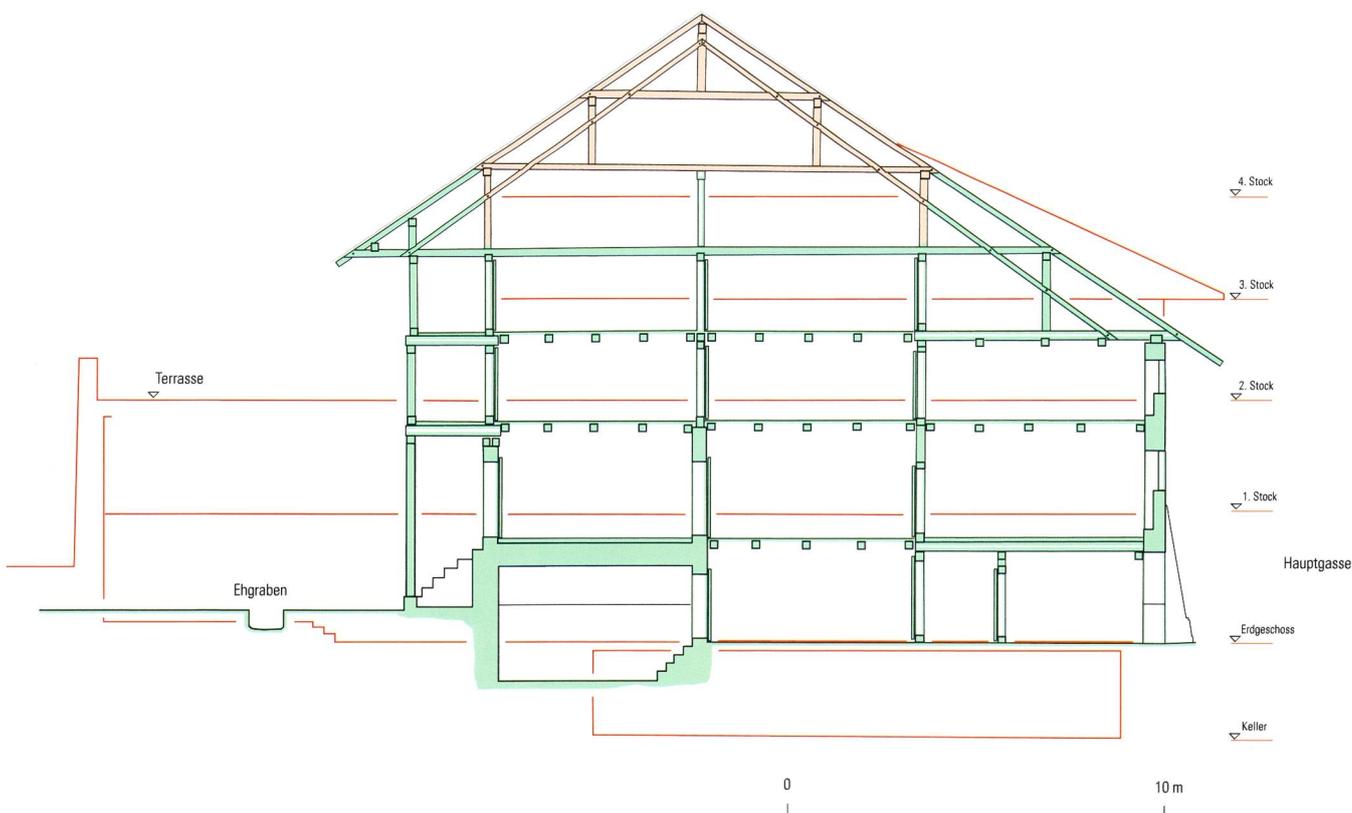
Abb. 3 Rekonstruierter Längsschnitt durch das spätgotische Gebäude (Orange: erhaltene oder aufgrund entsprechender Befunde sicher zu ergänzende Bauteile; Grün: abgeleitete, vermutete Elemente; Rot: Niveaus ab spätestens dem 18. Jahrhundert und moderne Anbauten)

Von dem zu Beginn des 16. Jahrhunderts neu errichteten Bau haben sich nur noch Teile der Brandmauern sowie des Dachstuhls erhalten. Es ist durchaus möglich oder sogar wahrscheinlich, dass die Brandmauern der unteren Stockwerke noch Elemente älterer Phasen enthalten. Die im rekonstruierten Längsschnitt durch das spätgotische Haus (Abb. 3) orange eingefärbten Elemente sind erhalten oder konnten durch entsprechende Befunde ergänzt werden; die Wiedergabe aller übrigen Elemente bleibt hypothetisch.

Es sind keine Befunde zu nennen, welche die in unserer Rekonstruktion angenommene Existenz eines Kellers sowie von Steinmauern im hinteren Teil des Hauses (vgl. Abb. 3) stützen würden. Vom Keller bis in den 1. Stock wurden bei der Auskernung in den 1950er Jahren alle älteren Befunde zerstört oder dauerhaft überdeckt.

Der in der 1. Hälfte des 18. Jahrhunderts durchgeführte Umbau hatte – als eine der wichtigsten Veränderungen gegenüber dem Vorgängerbau – grössere Stockwerkhöhen zur Folge (vgl. Abb. 3). Die Deckenbalkenlage im 1. Stock (Abb. 7), die noch zu rund 50 % aus Hölzern dieser Zeit besteht, gibt Auskunft darüber, wie die Raumaufteilung nach diesem Baueingriff ausgesehen haben könnte. Da sich die erhaltenen Balken allesamt im Binnenbereich des Hauses befinden, sind nur zu diesem Abschnitt gesicherte Aussagen möglich. Die Balken im gassenseitigen Raum wurden beim Umbau in den 40er Jahren des 19. Jahrhunderts zusammen mit der Fassade ersetzt und alle Befunde im gesamten hinteren Hausteil fielen dem Betonumbau in den 1950er Jahren zum Opfer¹⁰.

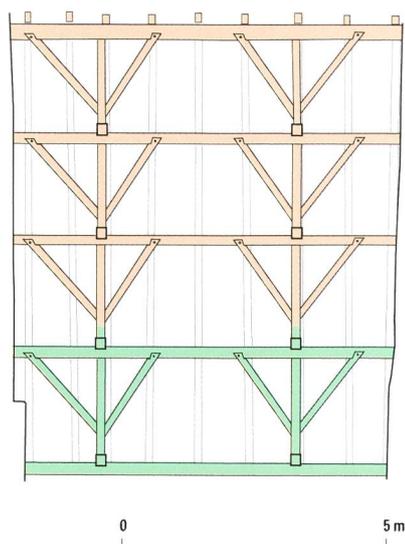
Abb. 4 Querschnitt durch den Dachstuhl von 1507/1508 (Orange: erhaltene oder aufgrund entsprechender Befunde sicher zu ergänzende Bauteile; Grün: abgeleitete, vermutete Elemente)

Die Pfetten am Dachstuhl sind in den Brandmauern verankert (Abb. 4). Die Spannweite von durchschnittlich 7 m erfordert zusätzliche stabilisierende Elemente in Form von Pfosten, die die Pfetten im Abstand 1-2-1 stützen. Zusammen mit

den jeweils beidseitig angebrachten Kopfstreben (oben überblattet, unten eingezöpft) ergibt sich so eine solide Abstützung und Aussteifung in Querrichtung. Die Pfosten fassen auf einem Unterzug (vgl. Abb. 4), der auf den jeweils tieferliegenden Pfetten aufliegt und sowohl mit der Rafe, wie auch mit der Pfette überblattet ist. Als zusätzliches Element versteift ein Steigband, subparallel zu den Rafen, die Konstruktion in Längsausrichtung (Abb. 5). Es ist dieses Steigband, das diese Dachstuhlkonstruktion typisch macht. Ausgehend vom Firstpfettenständer wird das Steigband mit allen folgenden Elementen überblattet. Dadurch bilden sich jeweils fünf bis sieben Kräftedreiecke, die das Dachwerk gut aussteifen. Die Formen der Überblattungen sind überall gleich: einseitige Schwalbenschwänze, teils mit, teils ohne Versatz. Beim Steigband ist es sinngemäss dieselbe Ausführung, als wären es zusammenhängende Fuss- oder Kopfstreben. Das heisst, der Einschnitt zum Schwalbenschwanz befindet sich immer im spitzen Winkel des Dreiecks.

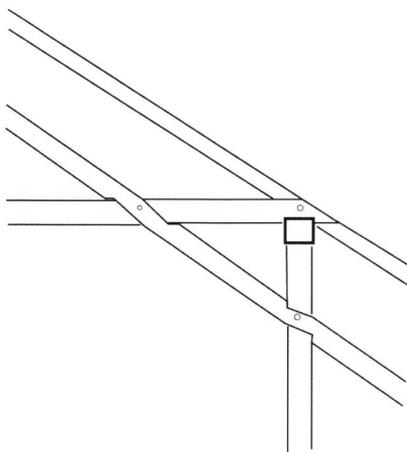
Abb. 5 Detail zu den Überblattungen im Bereich des Steigbandes

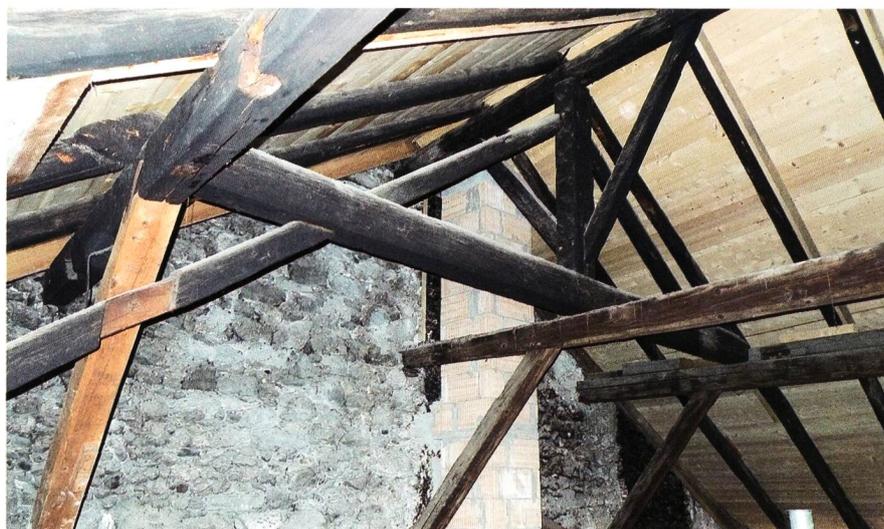
Abb. 6 Der Dachstuhl mit Blattsasse im Steigband und nachträgliche Abstützungen (alle modernen Bauteile sind aus hellerem Holz), Blick gegen die Brandmauer West

Während nachfolgenden Umbauten sind viele stützende beziehungsweise aussteifende Elemente entfernt worden, was zu statischen Problemen führte. Ein erneutes, teils direkt in die Wände erfolgtes Abstützen mit Hilfe von neuen Unterzügen und Schrägstreben wurde daher notwen-

dig (Abb. 6). Die Ausführung dieser Streben weist ins 18. Jahrhundert⁹.

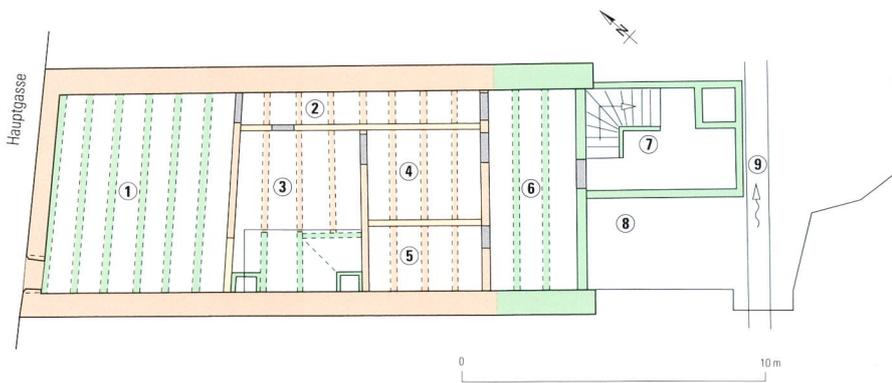
Abb. 7 Deckenbalkenlage und Raumeinteilung des 1. Stocks (Orange: erhaltene Elemente; Gelb: gesicherte Raumteilungen; Grün: rekonstruierte Elemente; Grau: vermutete Türstandorte und Durchgänge; Hellblau unterlegt: moderne Störungen und Neubauten): 1) Nordzimmer; 2) Gang; 3-5) Innenräume; 6) Südzimmer; 7) Treppenhaus; 8) Hinterhof; 9) Ehgraben

An den insgesamt neun erhaltenen Balken und deren Konstruktionsweise lassen sich im mittleren Hausbereich vier Räume ablesen (Abb. 7, 2-5). Zur Gasse hin war ein weiteres Zimmer (1) vermutlich nicht weiter untergliedert und im hinteren Hausbereich muss es noch mindestens einen weiteren Raum (6) gegeben haben. Zusammen mit einem vermuteten Latrinenanbau (7) (inklusive Treppe?), dem Hinterhof (8) und dem Ehgraben (9) ergeben sich somit neun verschiedene Bereiche. Der durch den Ehgraben begrenzte Hinterhof nahm dabei eine relativ kleine Fläche von knapp 20 m² ein.
