Fribourg, le Stalden 6 : une maison ordinaire?

Autor(en): **Bourgarel, Gilles**

Zeitschrift: **Cahiers d'archéologie fribourgeoise = Freiburger Hefte für Archäologie**

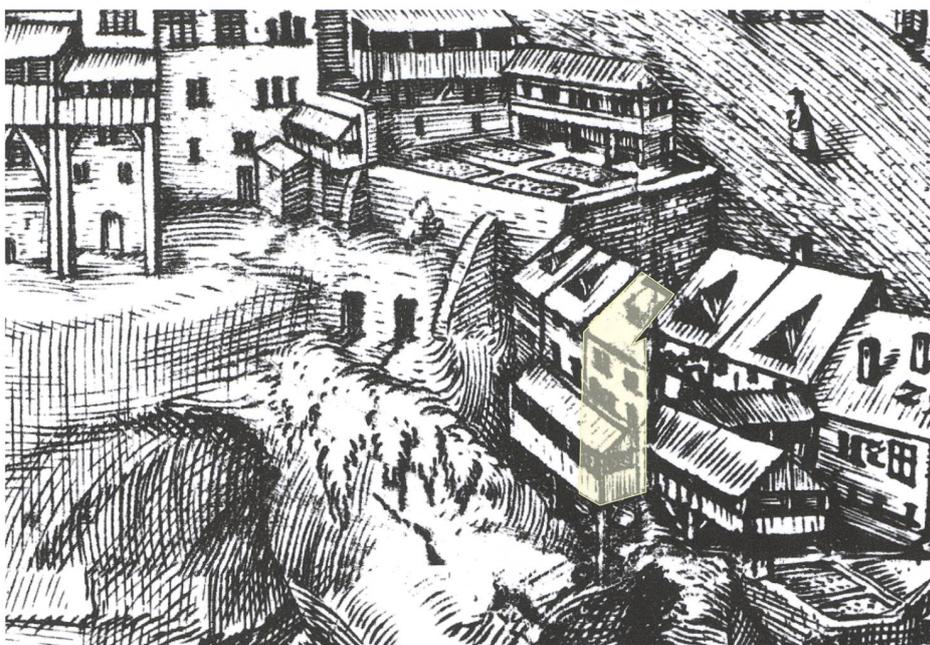
Fig. 1 Extrait du panorama de M. Martini de 1606 avec vue sud-ouest de la maison (en jaune)

La maison est sise dans la partie amont du rang occidental du Stalden (fig. 1 et 2)⁴. De 4 à 5 m de largeur pour une profondeur de 18 m dans l'œuvre, elle compte deux étages sur rez-de-chaussée et des combles. Seule sa partie occidentale, côté Sarine, est excavée et permet d'atteindre, grâce à un escalier, une petite terrasse surplombant la vallée.

étage. Une porte, probablement flanquée d'une fenêtre dont les transformations ultérieures ont effacé toute trace, a ainsi été percée au rez-de-chaussée, dans la façade dressée en carreaux de molasse verte et bleue (fig. 10). Cette porte atteste l'existence d'une galerie bien visible sur les panoramas de G. Sickinger (1582) et de M. Martini (1606; voir fig. 1). L'étage a aussi été pourvu d'une fenêtre géminée à peu près centrée.

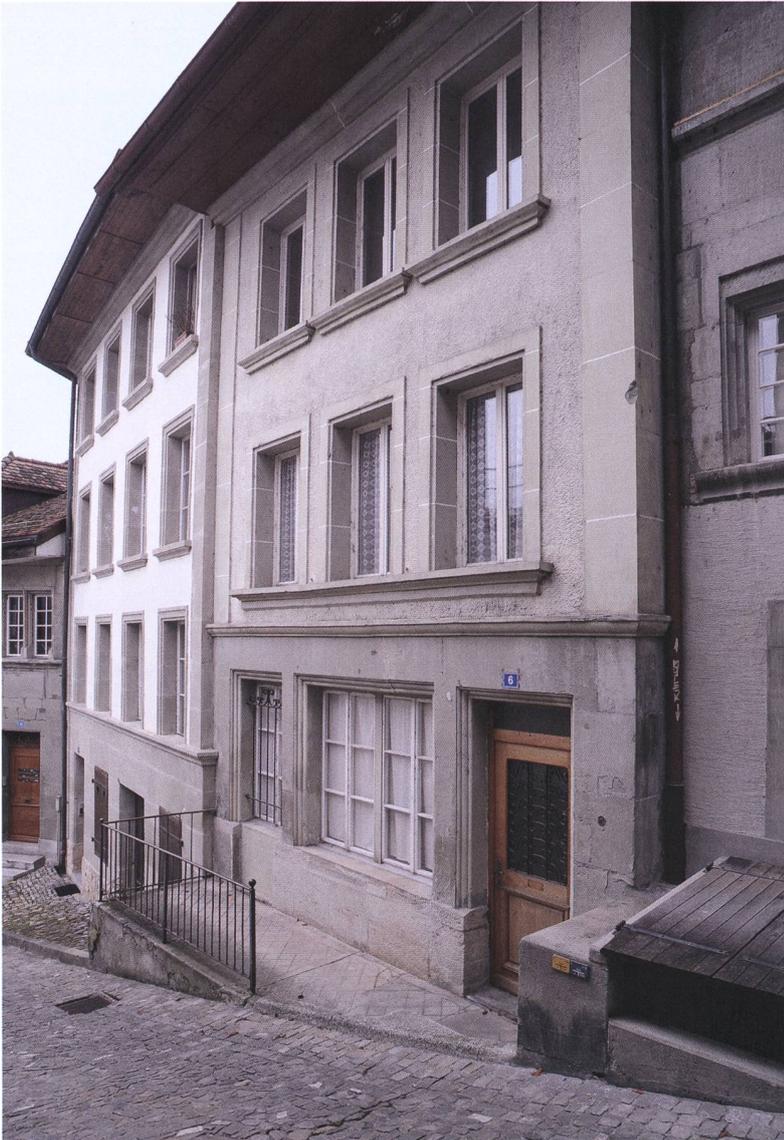
Fig. 3 Façade sur rue avec son crépi d'origine, état en 2012, avant les travaux

La façade sur rue, dotée de trois axes de fenêtres à encadrement de molasse, est crépie à la hauteur des étages, tandis que le rez-de-chaussée, demeuré en molasse, est percé de portes encadrant une vitrine; celle qui se trouve en amont donne accès à l'immeuble, l'autre, en aval, desservait autrefois une boutique ou un ouvroir avant d'être transformée en fenêtre (fig. 3). Deux chaînes d'angle en molasse complètent la composition architecturale.

La façade sur rue a été reconstruite de fond en comble avec trois axes de percements (voir fig. 3 et pl. 1.a-c). À l'extérieur, le rez-de-chaussée en molasse apparente forme un socle sur un soubassement de grès. Dans les étages, seuls les encadrements de fenêtres et les chaînes d'angle sont en molasse apparente. Les finitions et les détails architecturaux varient en fonction des emplacements. Le mur est revêtu d'un crépi à surface grenue probablement appliqué à la moulinette, teinté en gris dans la masse. Les encadrements des percements du rez-de-chaussée sont profilés de trois quart-de-ronds alors que ceux, légèrement saillants, des fenêtres des étages ne sont moulurés

côté Sarine (fig. 19), et une nouvelle chambre aménagée de ce côté. L'édicule-latrines accolé à la façade occidentale avait été supprimé peu avant probablement, mais les fenêtres percées dans le pignon sud ne seront obscurcies que plus tard, lors de la surélévation de la maison du Stalden 8 en aval. Durant les années 1960 ou 1970, une nouvelle terrasse a été construite au niveau des combles (voir fig. 19). Sa dalle de béton a été prolongée au centre de l'immeuble en remplacement de la poutraison, et les escaliers des premier et deuxième étages ont été remplacés par de la simili-pierre. La subdivision de l'espace central pour créer des salles de bain et des toilettes s'est faite progressivement durant le XX^e siècle. Enfin, la boutique/ouvroir du rez-de-chaussée a été convertie en logement, et la porte d'accès direct à la rue transformée en fenêtre (voir fig. 3).

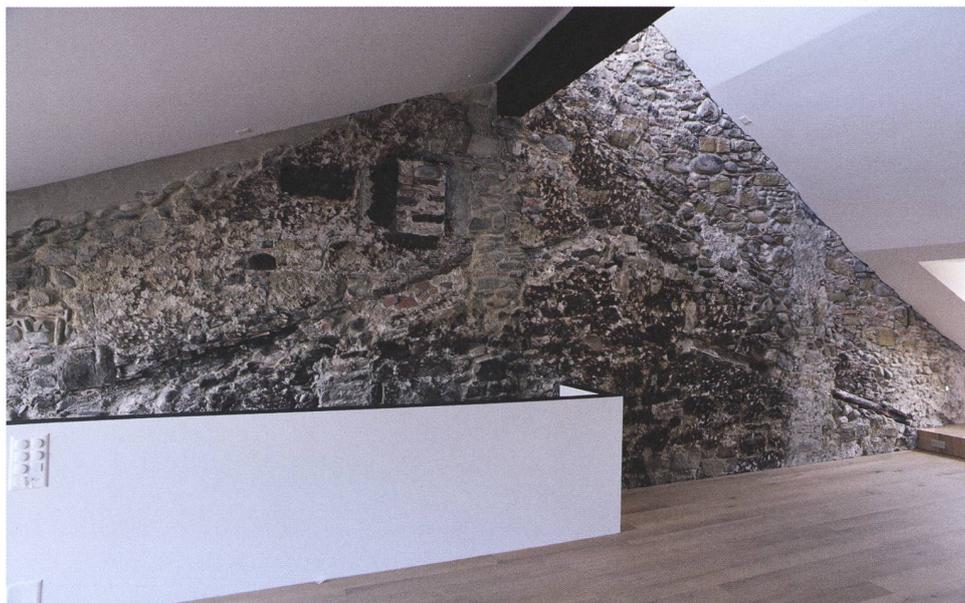
Fig. 4 Combles, mur mitoyen nord avec les différents niveaux de la toiture, après restauration ; en bas à droite, le chevron de 1259

Conservées jusqu'au faîte, les maçonneries permettent de restituer une maison dont le gabarit était quasiment identique à l'actuel. Elles s'étendaient sur une hauteur de façade sur rue de 7,5 m (8,1 m aujourd'hui), avec le faîte de la toiture à 9,1 m contre 13,5 m actuellement (fig. 4). Côté Sarine, la façade s'élevait un demi-mètre plus haut qu'au XVI^e siècle (voir pl. 2.d, phase 3). La profondeur de la construction était identique à celle d'aujourd'hui et l'édifice possédait le même nombre d'étages, alors que la pente de la toiture était deux fois plus faible (18° contre 36°), trahissant l'existence d'une couverture de tavillons tout à fait habituelle pour une

Au cours de cette phase, une nouvelle surélévation du pignon sur une hauteur d'un mètre augmente la déclivité de la toiture, la faisant passer de 27° à près de 29° (voir pl. 1.a-c, pl. 2.d-e et fig. 4). Côté rue, la présence de têtes de lattes encore scellées dans le mur mitoyen nord atteste clairement une couverture de tuile. Côté Sarine, cette modification du pignon a impliqué l'abaissement de 0,5 m du couronnement de la façade, ce qui constitue apparemment le seul travail ayant affecté cette partie de la maison à ce moment. Une petite fenêtre à encadrement de molasse aménagée dans le pignon nord confirme que la maison était plus haute que sa voisine en amont, le Stalden 4. En aval, au sud, la fenêtre de la phase précédente a été maintenue, la toiture de la maison voisine restant plus basse.

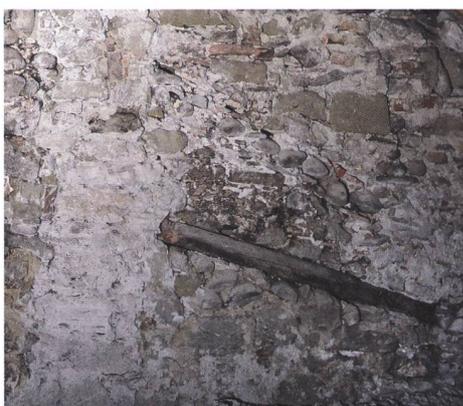
Fig. 5 Combles, mur mitoyen nord, chevron de 1259

construction de 1259, date donnée par l'analyse dendrochronologique du chevron qui se trouvait encore scellé dans le mur (fig. 5; voir fig. 4). Contrairement à ce qui est régulièrement observé sur les pignons des murs mitoyens de cette époque et à moins que la partie supérieure n'ait été arasée lors de la reprise du pignon à la phase suivante, le mur ne dépassait de toute évidence pas le niveau de la toiture pour former un pare-feu.

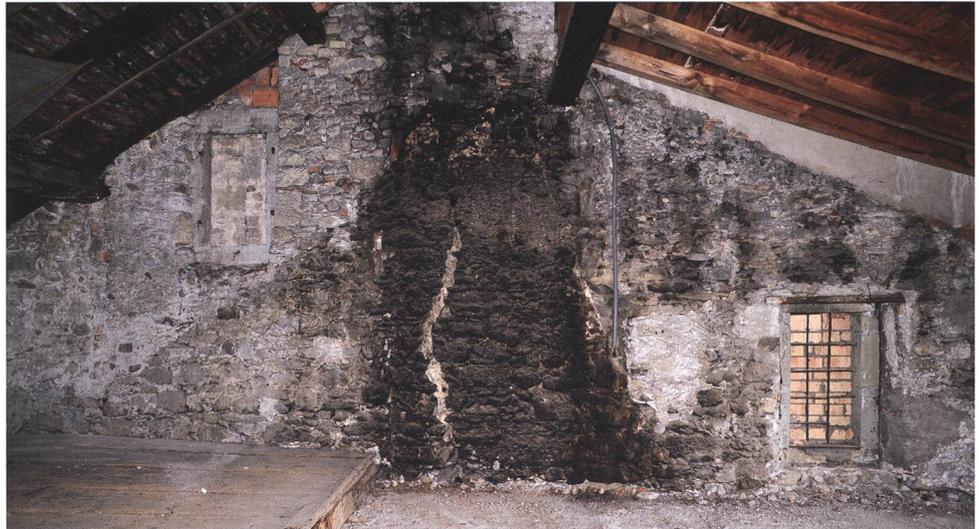
Fig. 6 Combles, mur mitoyen sud, traces de la borne et fenêtre créée dans le mur pignon du XV^e siècle ultérieurement murée (tache claire à droite)

Contrairement à la phase précédente, les maçonneries de la reconstruction ont été identifiées sur les deux murs mitoyens, mais pas sur les façades (fig. 6 ; voir pl. 2.d-e).

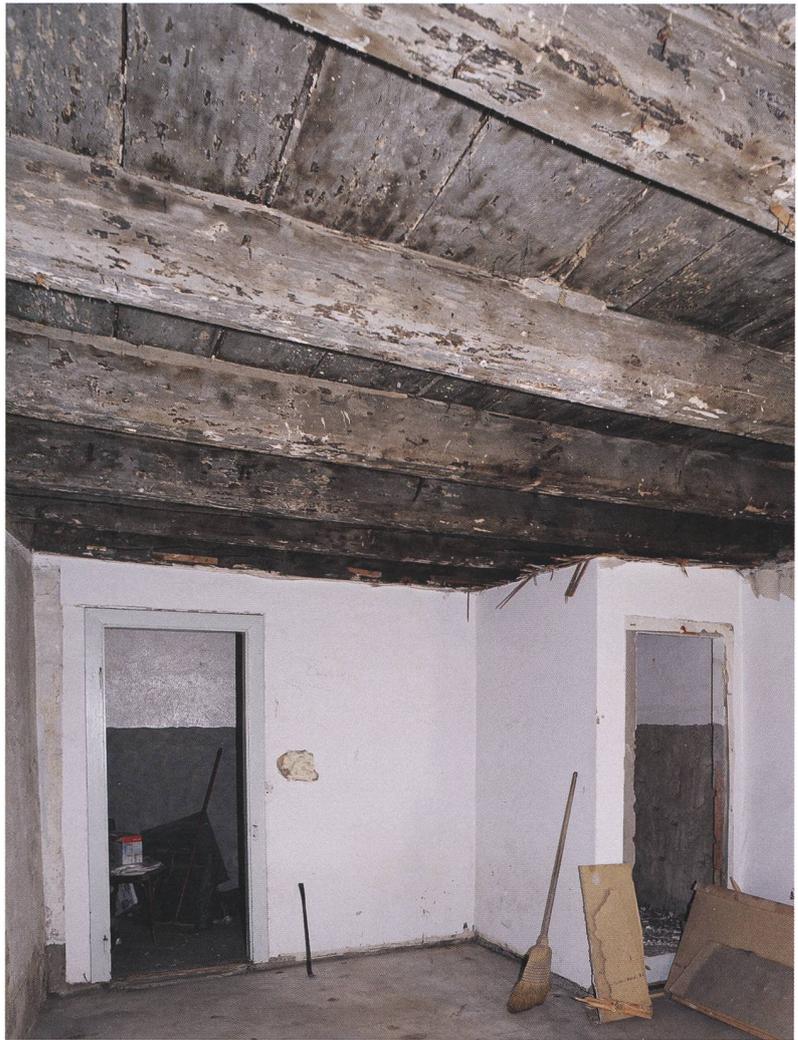
Fig. 7 Rez-de-chaussée, plafond de la boutique ou de l'ouvroir, 1529/1530

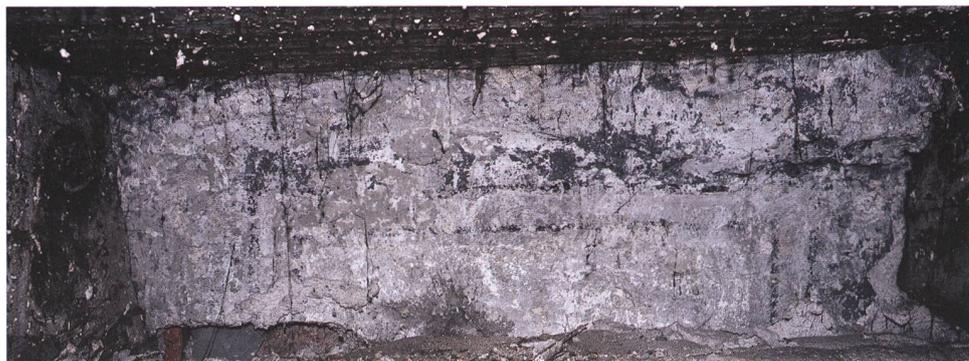
Fig. 8 Rez-de-chaussée, restes du décor peint du couloir réalisé à partir de 1529/1530

plâtre (fig. 8); on distingue en hauteur, dans les entre-poutres au-dessus du mur nord, un bandeau gris bordé d'un filet noir, le tout souligné d'un second filet noir sur fond blanc. La poutraison était alors peinte en gris foncé. Dans la pièce voisine, boutique ou ouvrier, les fouilles ont révélé plusieurs aménagements successifs qui correspondent à une subdivision des pièces coïncidant avec la poutraison de cette époque, mais qui ne peuvent lui être rattachés faute d'indice de datation précis. Ces éléments seront donc traités dans un chapitre distinct¹¹. Au premier étage, le maintien des crépis et les transformations du XIX^e siècle n'ont rien révélé de cette période ancienne. Il en va de même au deuxième étage, où des solives moulurées en remploi sont couvertes par les enduits du XIX^e siècle¹², masquant les éventuelles traces d'enduits plus anciens. Ces solives en remploi, profilées d'un méplat sur la face inférieure, d'un tore, d'un cavet puis d'un tore, et portant des motifs géométriques en intaille (fig. 9) à leurs extrémités, proviennent bien de la maison: leurs congés en forme de pelle correspondent exactement aux dimensions de l'édifice.

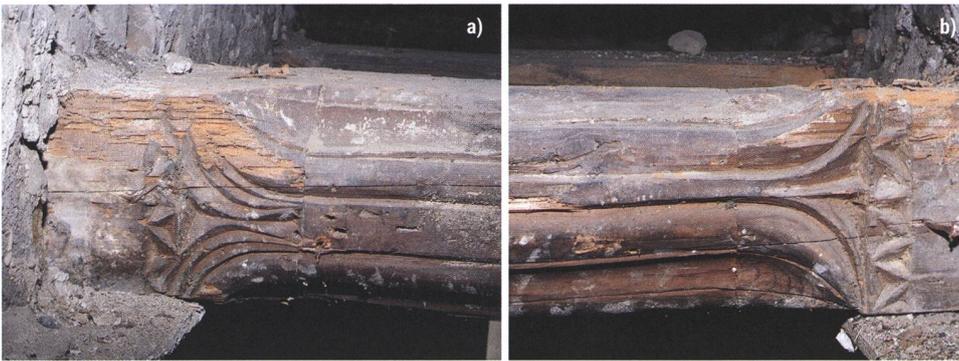
Fig. 9 Deuxième étage, détails des deux têtes de l'une des poutres en remploi, 1533/1534

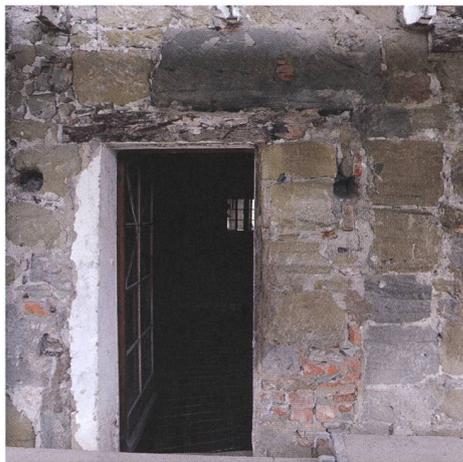
Fig. 10 Façade ouest, rez-de-chaussée, vestiges de la porte d'accès à la galerie, 1557/1558

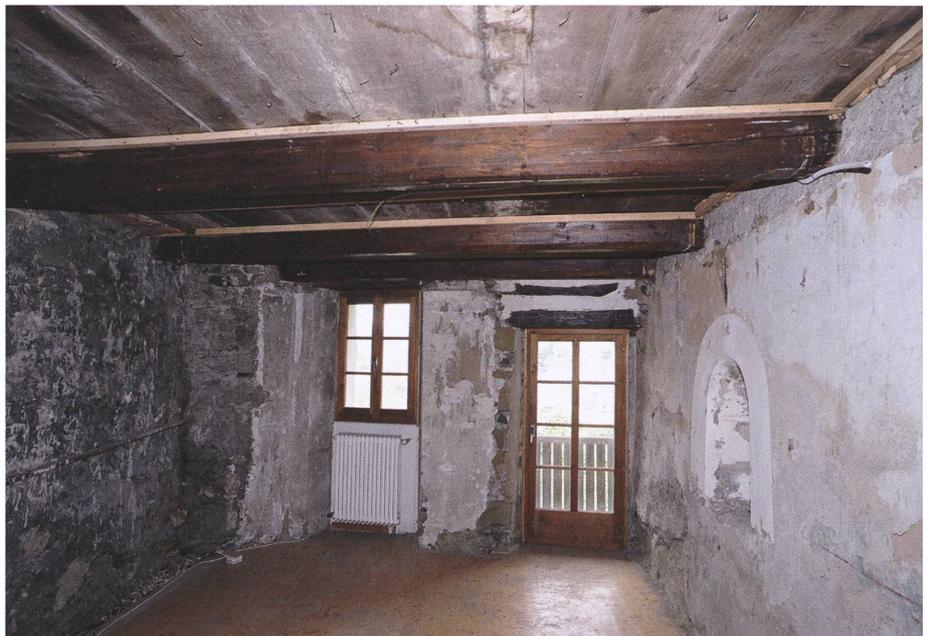
Fig. 11 Rez-de-chaussée ouest, pièce donnant sur la Sarine, avec sa poutraison de 1557/1558

Plusieurs décors intérieurs ont pu être analysés. Au rez-de-chaussée, la pièce donnant sur la Sarine a été dotée d'une poutraison sobrement chanfreinée (fig. 11), semblable à celle de la partie donnant sur la rue. Côté rue, le décor peint mis au jour dans le couloir a été maintenu, à moins qu'il n'ait été

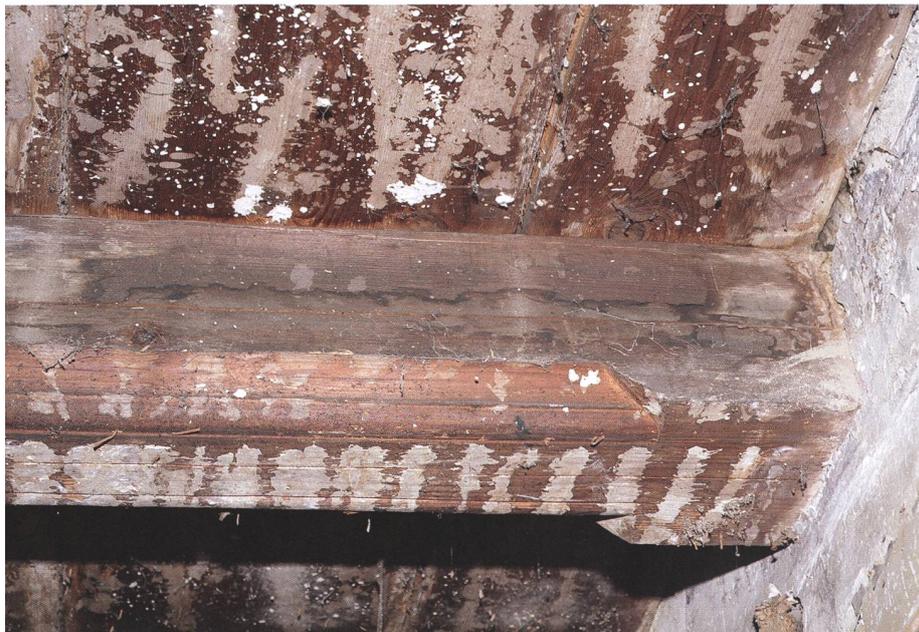
Fig. 12 Premier étage ouest, détail de la poutraisson de 1557/1558

(fig. 12) était accompagnée d'un riche décor peint renouvelé ou complété à deux reprises, mais conservé uniquement sur le mur nord ainsi que par quelques traces sur la façade ouest. Au centre, la nouvelle poutraisson a manifestement repris les dispositions antérieures, ménageant un large chevêtre pour supporter la hotte en bois de l'âtre domestique. Les solives ont aussi été ornées des mêmes moulures que la pièce ouest.

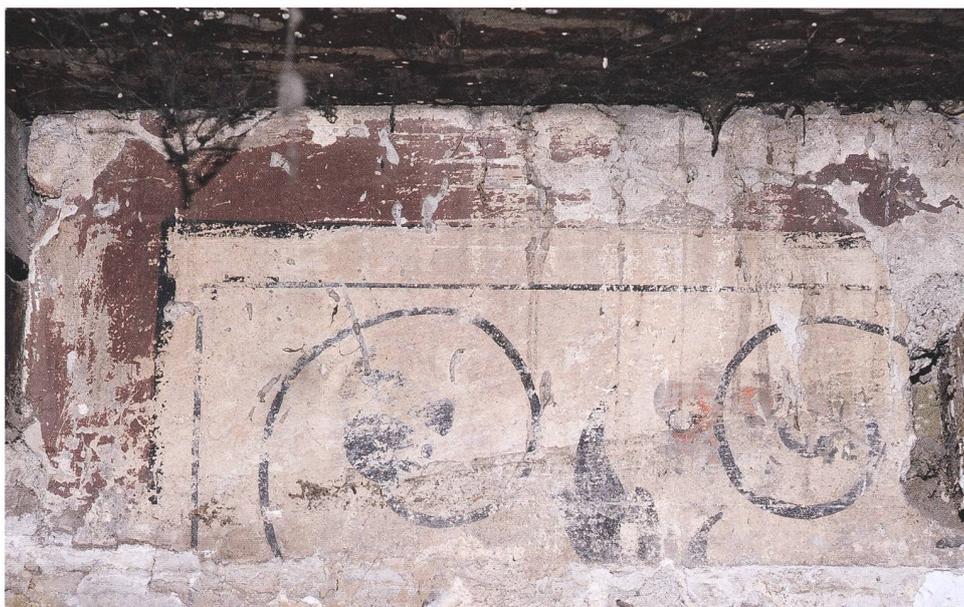
Fig. 13 Premier étage ouest, mur nord, détail du premier décor peint (bandeaux gris ultérieurement recouverts de rouge sang-de-bœuf, rinceaux et filets noirs) réalisé à partir de 1557/1558

Le premier est constitué de bandeaux gris bordés de noir soulignés d'un filet de la même couleur, et il est agrémenté de rinceaux noirs alliant feuilles et fleurs (fig. 13), qui entouraient également le placard mural aménagé au centre de la paroi nord. Un sous-bassement gris devait compléter le décor, mais son état de conservation n'a pas permis de le rattacher avec certitude à celui-ci. Ce premier décor a été réalisé sur un fond blanc appliqué par-dessus un enduit blanc crème lissé, dont la composition a révélé de la chaux pure ou du plâtre. Ce type d'enduit de gypse ou à la chaux caractérise les aménagements du XVI^e siècle¹⁵, et plusieurs découvertes confirment leur emploi comme enduit de finition en ville de Fribourg. Le style des peintures elles-mêmes n'a en revanche que peu d'équivalence au niveau local, mais quelques exemples peuvent tout de même être mentionnés. À Fribourg, les rinceaux les plus proches se trouvent au deuxième étage de la maison du Petit-Saint-Jean 11, au troisième étage de celle de la rue d'Or 25¹⁶ et au deuxième étage côté jardin de la bâtisse du Court-Chemin 7. Les rinceaux des deux premiers exemples accompagnent des filets bordés de rangs de perles et sont datés du début du XVI^e siècle, tandis que le décor du Court-Chemin, malheureusement non daté, ne possède pas ces rangs de perles. Le décor du Stalden 6 est bien sûr plus tardif, puisque la poutraisson de 1557/1558 marque un *terminus post quem*, mais il est stylistiquement antérieur au XVII^e siècle, connu pour ses rinceaux densifiés prenant la forme de mauresques, comme à la Forge de Belfaux où ils sont datés de 1607¹⁷. Les comparaisons montrent que le premier décor du Stalden a été réalisé peu de temps après la mise en œuvre de la poutraisson, si ce n'est lors du même chantier. À l'est, à proximité de la cloison délimitant la cage d'escalier, un personnage masculin couché, avec un chien à ses pieds et une épée à ses côtés, donne l'image d'un soldat au repos (fig. 14). L'absence de toute trace picturale au-dessous de ce personnage semble indiquer qu'un meuble occupait l'angle nord-est de la chambre. Cette représentation se distingue nettement du reste du décor par la finesse de ses détails et l'emploi de couleurs (ocre jaune, rouge et brun). Elle a manifestement été réalisée par une autre main que les rinceaux noirs, mais son état de conservation ne permet pas d'établir un lien chronologique avec les autres parties du

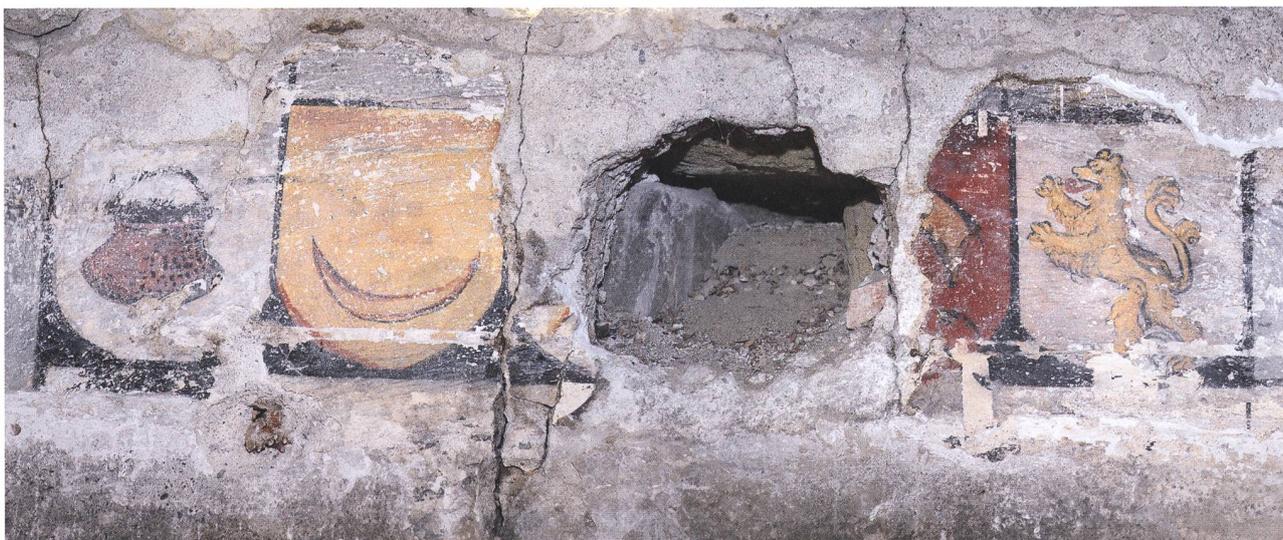
Fig. 15 Premier étage ouest, mur nord, frise d'armoiries peinte après 1557/1558, d'ouest en est

La deuxième étape décorative s'illustre par l'ajout d'une frise d'armoiries (fig. 15) dans les entre-poutres de la partie occidentale de la pièce, qui compte deux groupes d'écus - l'un de cinq et l'autre de six - le plus souvent partiellement conservés et dont les armes n'ont pas pu être identifiées. Les symboles héraldiques visibles de gauche à droite sont, pour le premier groupe, un chaudron, un croissant

de lune, deux écus illisibles et un lion hissant à gauche, pour le deuxième, un chien, un personnage à côté d'un motif à flèche verticale (?), une croix sur une demi-roue, un écu illisible, un heaume et une cigogne dotée d'une collerette tenant un râteau dans sa patte droite. Seul le blason du premier écu pourrait évoquer les armes d'une famille de chaudronniers, mais il ne s'agit en tous cas pas de celles des Kessler de Fribourg²⁰. Contrairement au personnage couché, ces écus recouvrent le premier décor. Ils n'apportent aucune précision chronologique, faute d'avoir pu être identifiés.

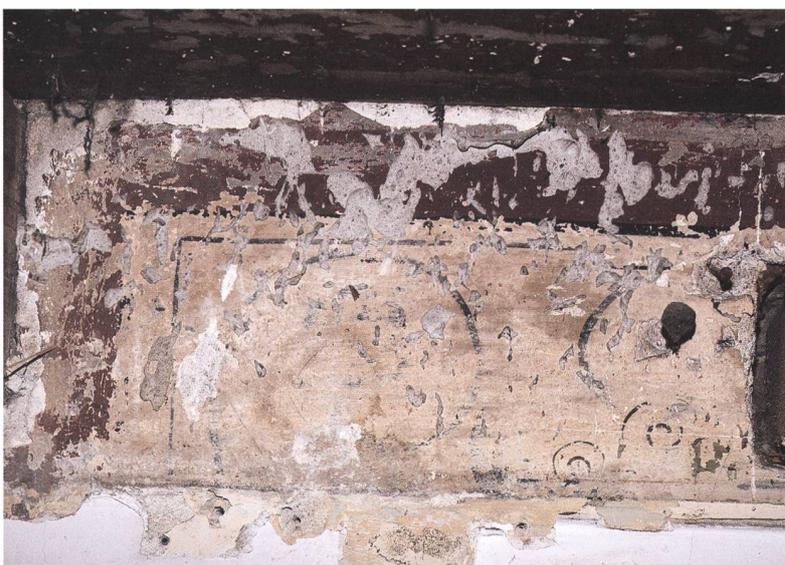
Fig. 16 Premier étage ouest, mur nord, vestiges du troisième décor à bandeaux rouge sang-de-bœuf réalisé entre la fin du XVI^e et la première moitié du XVII^e siècle (en dessous : traces du premier décor)

Le troisième décor recouvre presque toute la paroi de la pièce, mais il est conservé de façon très lacunaire (fig. 16). Les bandeaux gris du premier décor ont cédé leur place à des bandeaux rouge sang-de-bœuf, et la surface du mur est ornée de fins rinceaux de feuilles et de fruits polychromes. Les divers motifs ont été appliqués au-dessus d'un sous-bassement rose. Les rinceaux sont identiques à ceux qui accompagnent le décor historié de la rue des Forgerons 28, mais on sait, grâce à de nombreux exemples découverts en vieille ville durant ces vingt dernières années, que ce type de décor est resté en vogue jusqu'au milieu du XVII^e siècle²¹. Cette troisième étape du programme décoratif du Stalden 6 a donc été réalisée entre la fin du XVI^e et la première moitié du XVII^e siècle, laissant probablement visibles la frise d'armoiries et le personnage couché, qui a été restauré et se trouve aujourd'hui dans la cage d'escalier – le reste du décor a en revanche été masqué, mais sa conservation est assurée.

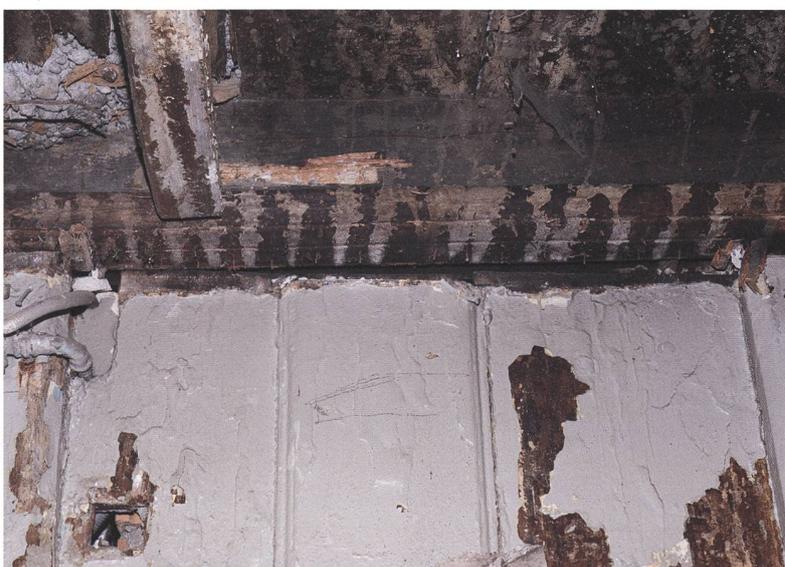
Fig. 17 Premier étage ouest, détail de la cloison est datée du XVIII^e siècle ou antérieure

brique du XX^e siècle, entre la cuisine et la cage d'escalier ainsi qu'à l'ouest, entre la pièce et la cuisine (fig. 17). La dernière cloison se poursuivait au nord au niveau de la cage d'escalier, mais la modification de l'escalier vers 1900 a entraîné sa démolition. Enfin, si la cloison entre la cuisine et la cage d'escalier n'était pas liée au solivage de 1557/1558, celle entre la pièce ouest et la cuisine était bien insérée dans la rainure prévue à cet effet sur l'une des solives du XVI^e siècle. La facture des deux cloisons étant identique, on peut présager de leur contemporanéité.

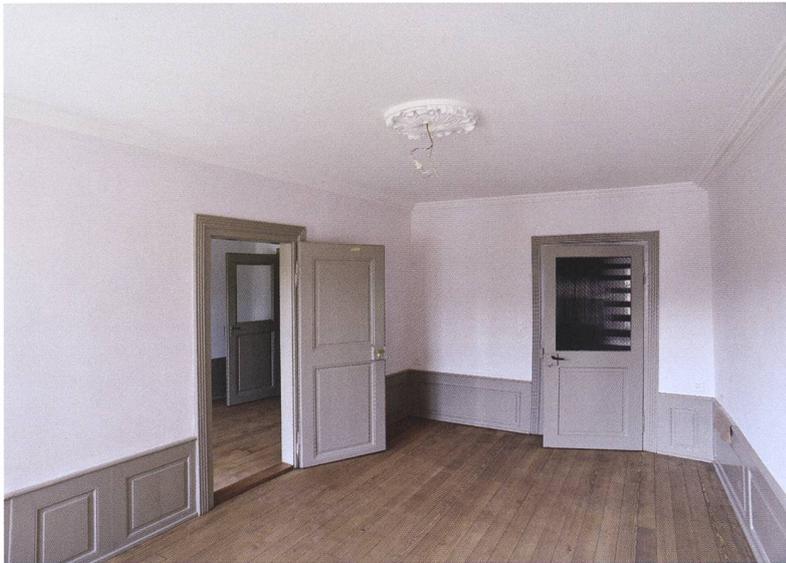
Fig. 18 Deuxième étage est, chambre nord après restauration de 2013

Les aménagements intérieurs liés à cette phase, à savoir les lambris de bas de paroi et des chambranles de fenêtres, les portes et leur huisserie ainsi que les plafonds de plâtre à corniche moulurée et rosace centrale, ont été restaurés en 2013 (fig. 18).

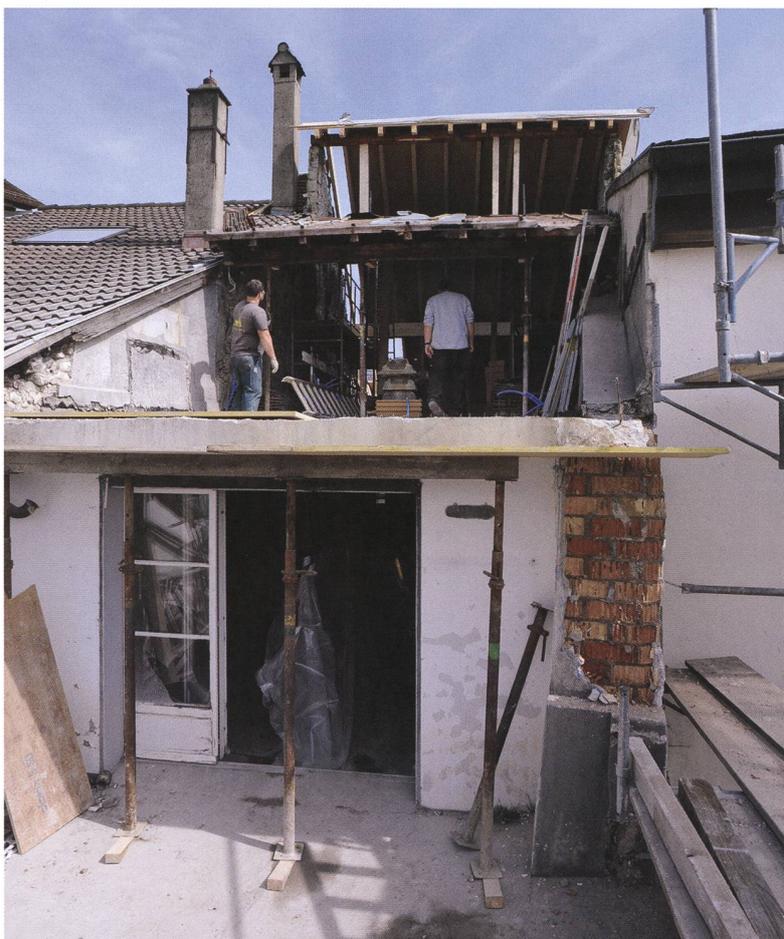
Fig. 19 Deuxième étage et combles ouest, terrasses créées durant les travaux du XX^e siècle

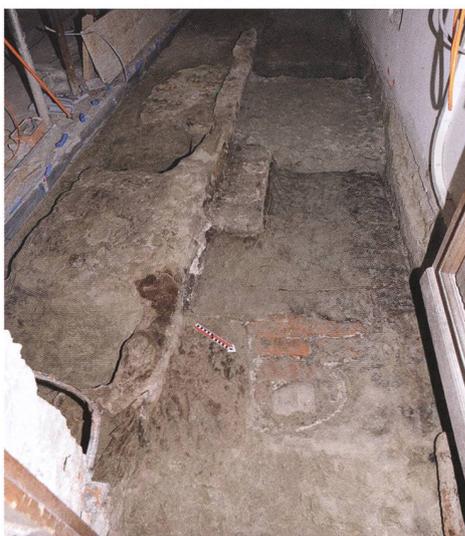
Fig. 20 Rez-de-chaussée, ancien dallage du couloir et marche de l'accès à la boutique utilisée après 1529

soit depuis 1529/1534. Afin de pallier le surcreusement, des dalles de molasse ont été mises en place sur toute la longueur du couloir, y compris sous la volée d'escalier menant à l'étage. Par la suite, ce sol a encore été réparé avec des carreaux de terre cuite et des briques, et une marche a été ajoutée devant la porte d'accès à la boutique/ouvroir (fig. 20). Le

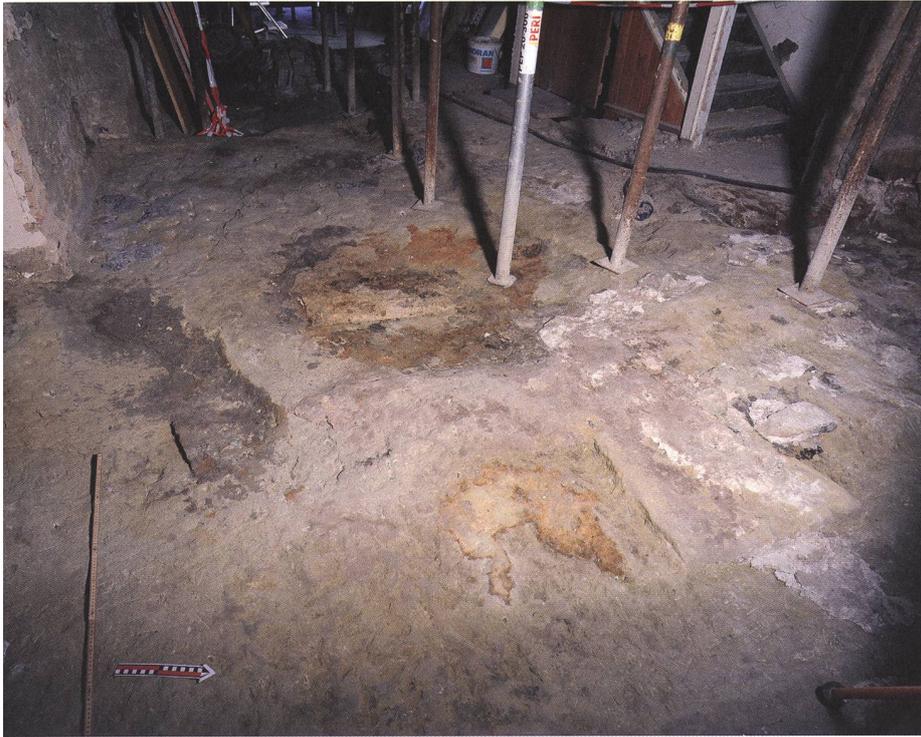
Fig. 21 Rez-de-chaussée, foyer et traces de cloisons au centre de la maison, après 1529 ?

dégagement du substrat a révélé des traces de cloisons auxquelles était adossé un foyer au centre de la maison (fig. 21), ainsi que des petites fosses dans la boutique/ouvroir. Ces cloisons coïncidant avec la poutraison de 1529/1534, elles sont donc contemporaines ou plus tardives, mais faute de lien direct

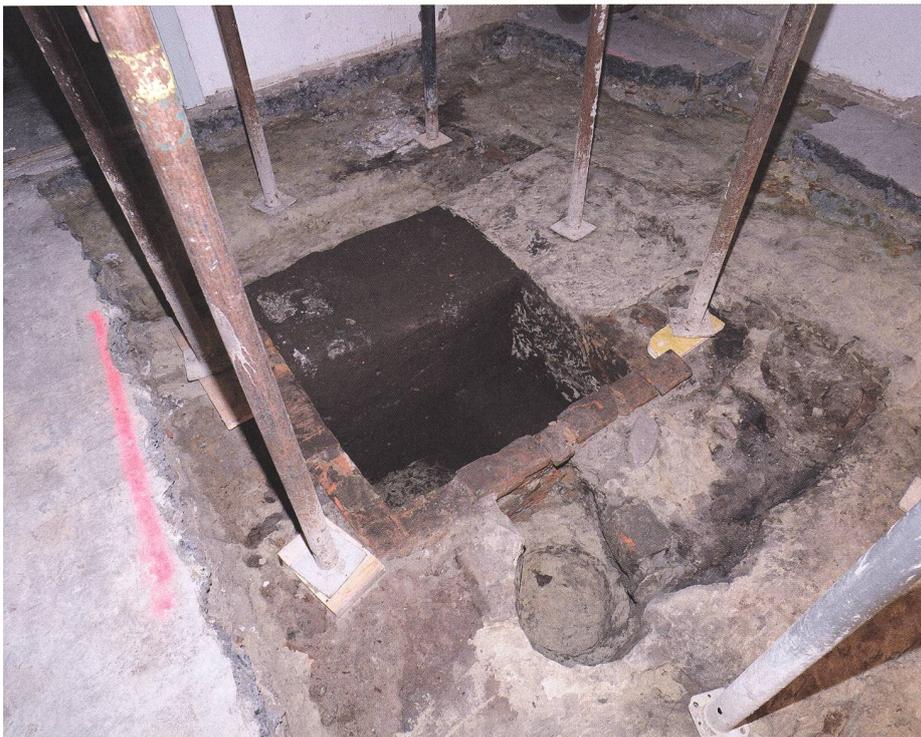
Fig. 22 Rez-de-chaussée, fosse et rigoles pour les lambourdes du plancher de la boutique/ouvroir, époque moderne

Les niveaux de sol en terre battue ont été coupés par des rigoles creusées dans le substrat molassique pour la mise en place de lambourdes qui supportaient un plancher. Les quelques restes de bois n'étaient pas assez bien conservés pour permettre une datation dendrochronologique. Vraisemblablement à la même époque, une fosse quadrangulaire a été creusée dans le terrain naturel. D'une profondeur de 0,83 m pour une longueur de 1,3 m et une largeur de 1,03 m, elle a été alignée sur l'une des lambourdes, et ses parois est et sud ont été renforcées par des murets de brique liée à un limon argileux ocre brun (fig. 22). Cette structure, comblée par un sédiment sableux noirâtre renfermant quelques petits fragments de terre cuite, présentait une surface charbonneuse mais sans trace de rubéfaction ni autre indice qui pourrait révéler sa fonction ou sa période d'utilisation. À en juger par les parois de brique dont le liant argileux évoque une structure de combustion, le plancher et cette fosse remontent à

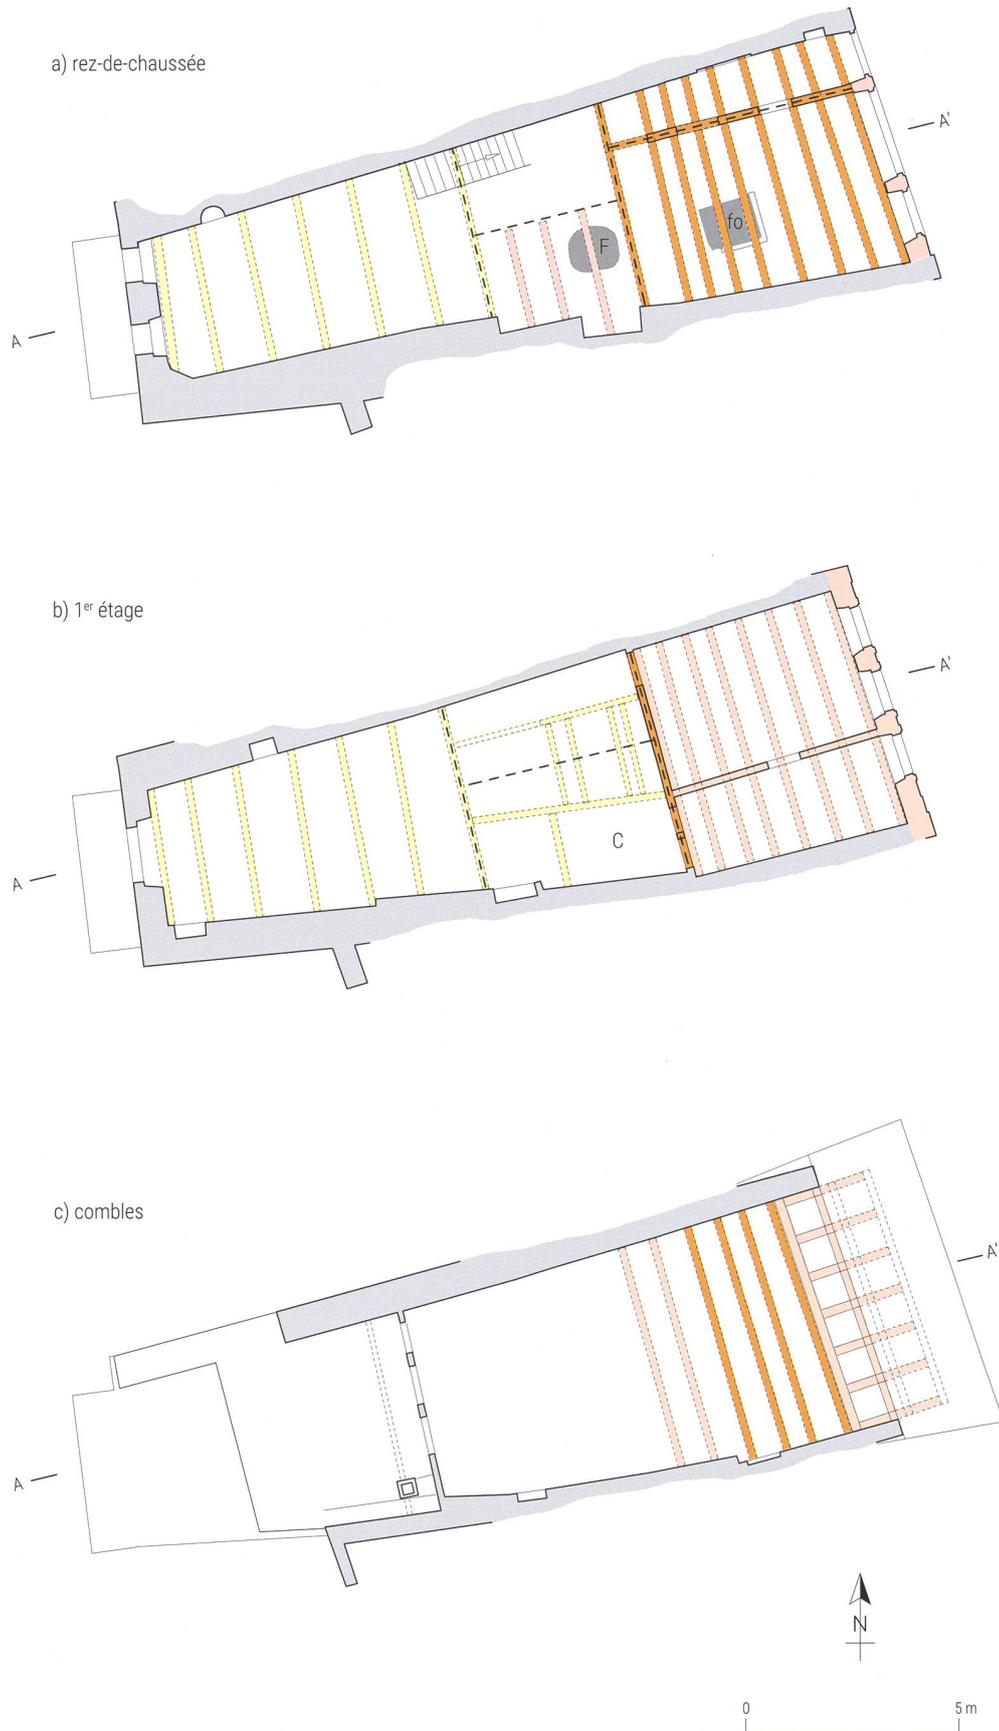
Planche 1 Fribourg/Stalden 6. Plans avec indication des phases de construction.

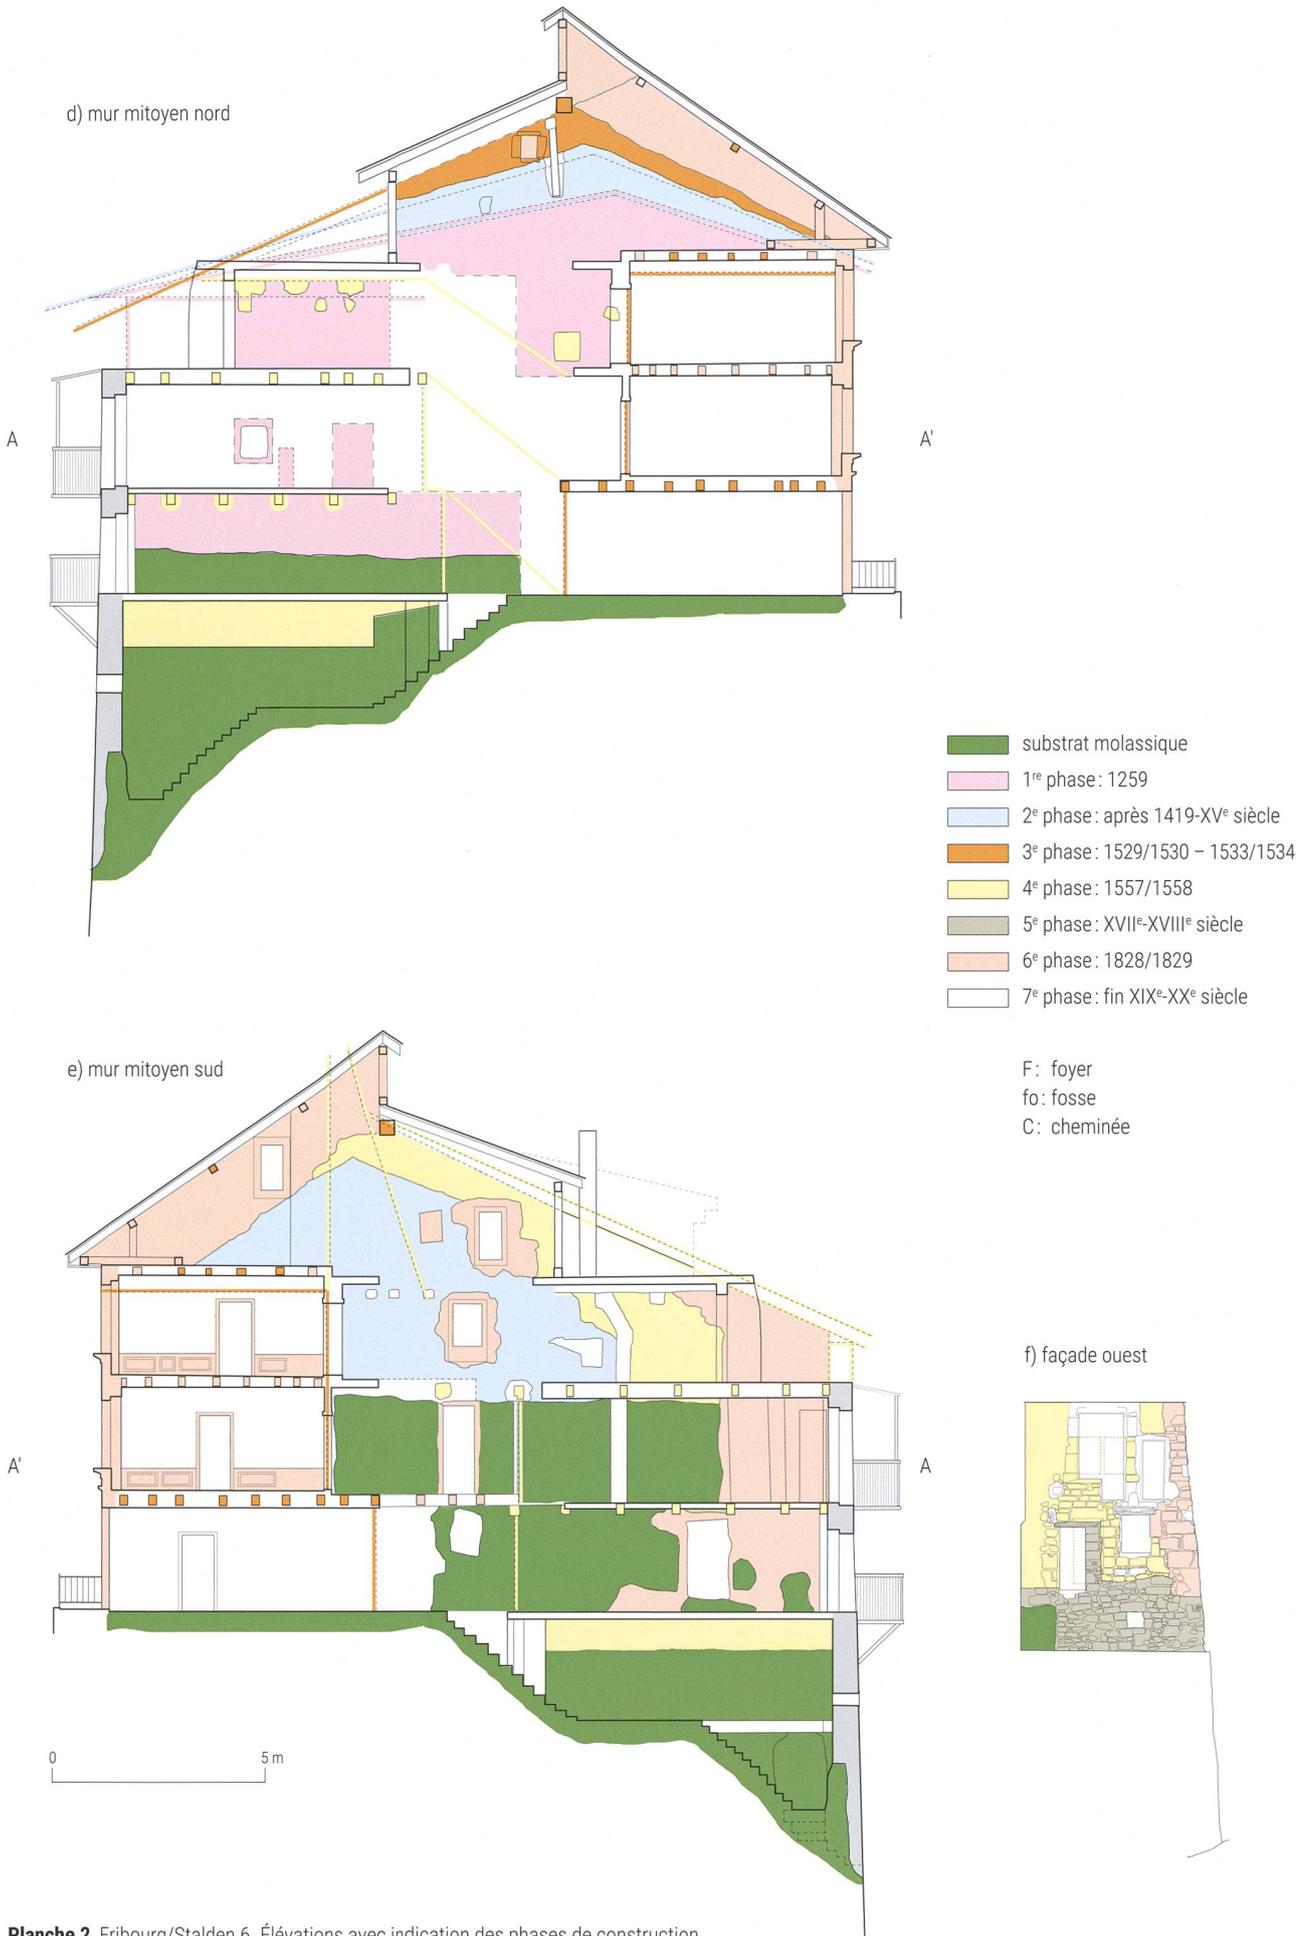
Planche 2 Fribourg/Stalden 6. Élévations avec indication des phases de construction.

À l'extérieur, côté Sarine, les bases de la façade ouest et du mur mitoyen sud ont été reprises en raison de la fissuration du substrat molassique (voir pl. 2.f). Dans la façade, au rez-de-chaussée, la porte d'accès à la galerie préexistante a été déplacée et accolée au mur mitoyen nord. Ces reprises ont manifestement été réalisées au XVIII^e siècle.

Des modifications ont également touché la partie supérieure et la couverture de la maison. La toiture côté rue a été surélevée, alors que le pan donnant sur la Sarine conservait son niveau antérieur. Le décalage du faîte qui en a résulté a permis la création d'une paroi percée d'une grande fenêtre destinée à apporter de la lumière au centre de la maison. Une autre fenêtre a été créée au sud, dans le nouveau mur pignon alors nettement plus haut que celui du Stalden 8 en aval (voir pl. 2.e).
