# Die Baugeschichte der Kirche Betschwanden

Autor(en): **Eggenberger, Peter**

Zeitschrift: **Jahrbuch des Historischen Vereins des Kantons Glarus**

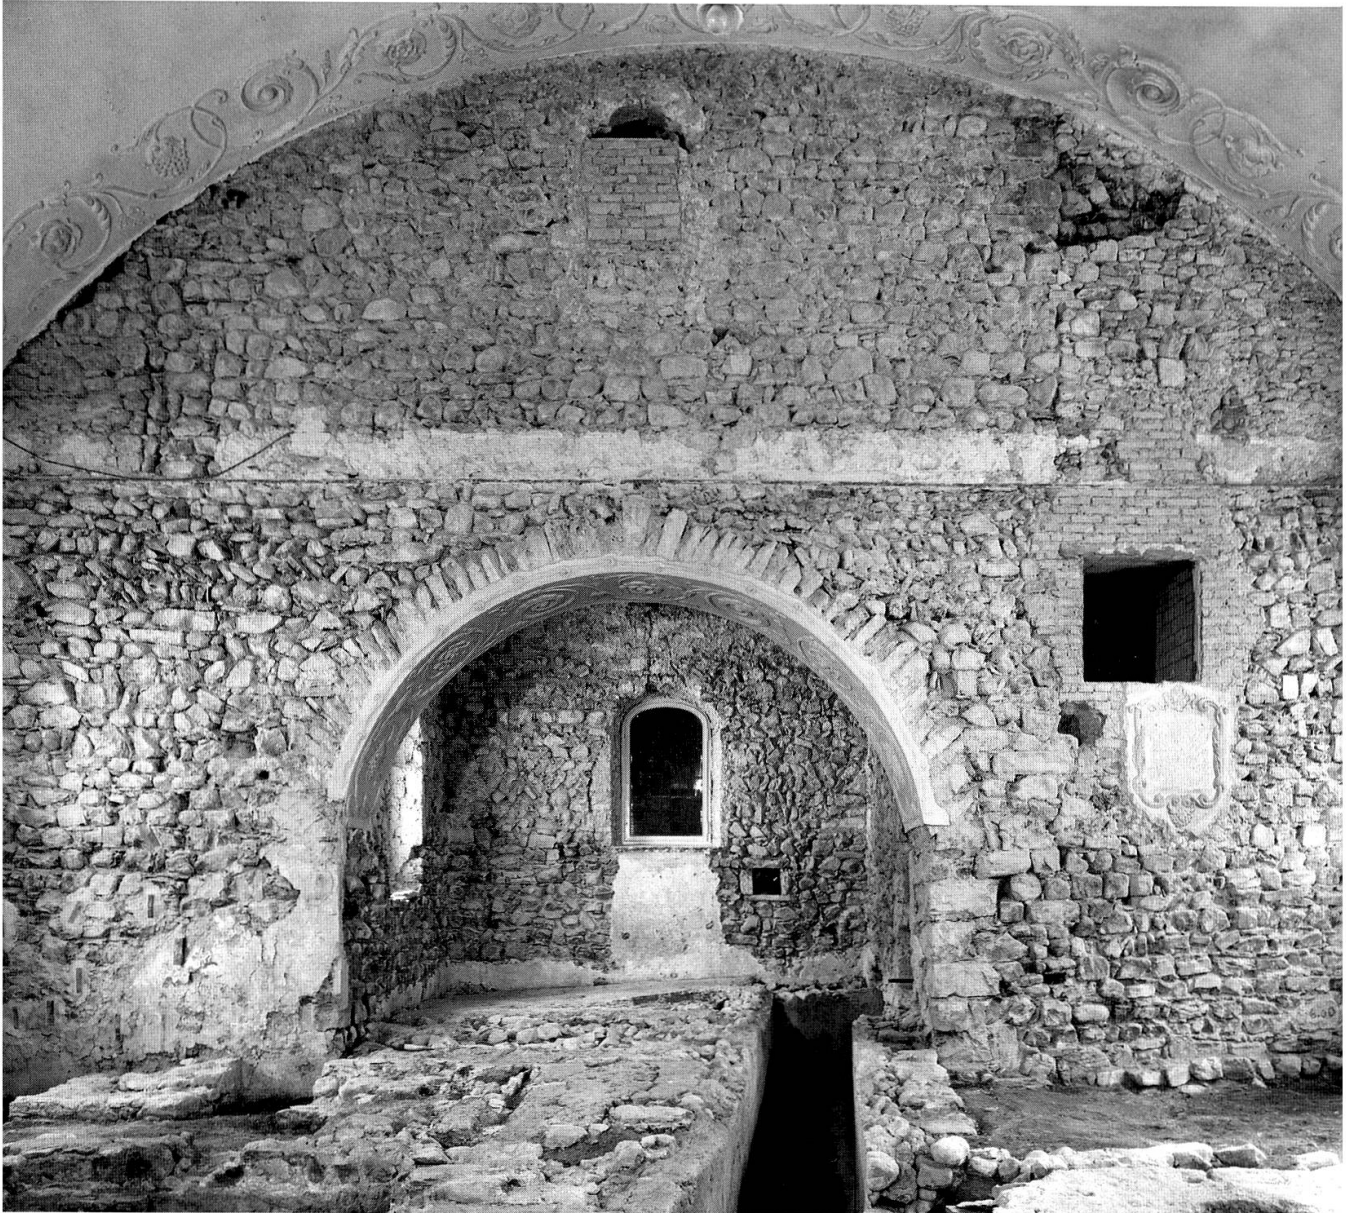
Abb. 3: Die Südmauer des Schiffes mit Chorbogen. An der linken Seite des Bogens ist der Charakter des Mauerwerks der ursprünglichen Kirche deutlich ersichtlich.

verläuft wenig unter dem Niveau, das durch die Kronen der Längsmauern gegeben ist, eine Baunaht. Diese senkt sich stufenweise von Westen nach Osten und trennt das untere Mauerwerk (1a) des Chors vom oberen (2a) des Turms (Abb. 3, Tafel 3). Am unteren Mauerwerk zeigen Mörtelnegative, dass Steine entfernt worden waren, bevor man das obere aufgesetzt hat. Ebenso wurde der Mauerverband der Ecke zwischen der östlichen Längsmauer des Schiffes und der südlichen Chorschulter entfernt, bevor man mit dem Turmmauerwerk begann. Diese Befunde beweisen, dass das untere Mauerwerk teilweise abgebrochen und erst dann der Turm aufgeführt worden ist. Zudem unterscheidet sich der Charakter der beiden Mauerwerke deutlich. Für das untere wurden teils geköpft Kiesel, für das obere nur ganze Kiesel verwendet. An beiden wurden jedoch die Steine sorgfältig in Lagen zwar unterschiedlicher, aber regelmässiger Höhe gesetzt. Der Kalkmörtel beider Mauerwerke ist grau, derjenige des unteren enthält jedoch neben Sand zusätzlich Ziegelschrot. Der Unterschied ist auf einen Wechsel der Technik zurückzuführen, welche die Maurer in der Behandlung des Steinmaterials und in der Mörtelmischung angewendet haben: Die Bauequipen waren offensichtlich nicht dieselben.

Das lagenweise aufgesetzte untere Mauerwerk (1a) besteht aus Kieseln, die teils mit dem Hammer geköpft worden sind (Abb. 3). Plattige Steine wurden, schräg gestellt oder gelegt, gelegentlich zum Ausgleich der Lagenhöhe verwendet. Durch die unterschiedliche Grösse des verwendeten Steinmaterials erweckt das Mauerwerk allerdings einen eher unregelmässigen Eindruck. Für die Träger (Ausleger) des Gerüsts, die beim Mauern eingebunden wurden, verwendete man Äste, deren Durchmesser nicht mehr als 0,10 m betrug. Die Ausleger wurden in der Regel im Verlauf der Verputzarbeit, die von oben nach unten erfolgte, herausgezogen oder in der Flucht der Mauer abgesägt.

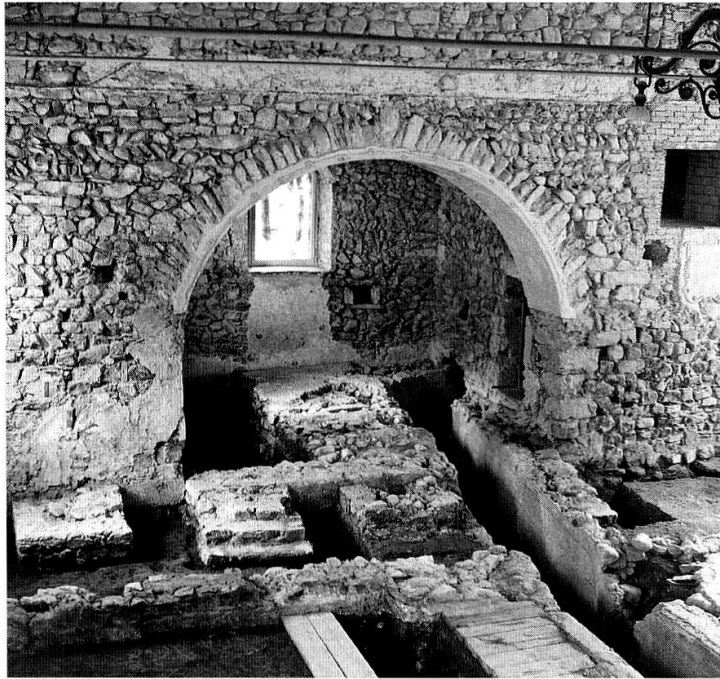
Abb. 7: Der Chor nach dem Entfernen der Mörtelböden. Von Nordosten gesehen.  
Abb. 8: Die Südwand des Altarhauses.

Der Altarraum hob sich vom Schiff durch sein bühnenartiges, 0,60 m hohes Podium ab, das in das Schiff hineinragte und von diesem aus über zwei seitlich gelegene Treppen (1d) mit je drei Stufen erreicht werden konnte (Abb. 7, Tafel 5). Zwischen den Treppen war das Podium gegen das Schiff durch eine Schranke (1e) geschlossen. Diese war entweder derart nieder, dass sie den Blick auf den Hochaltar nicht vollständig verdeckte, oder besass, wenn sie höher war, seitlich je einen türähnlichen Durchgang. Wir ziehen für unsere Rekonstruktion die erste Möglichkeit vor. Ein Mörtel-estrich (1f), der direkt auf einer Planierschicht (1g) lag, bildete den Boden.<sup>4</sup> Der Hauptaltar, von dem sich noch der Fuss des Steinblocks (*stipes*; 1h) erhalten hat, stand wenig vor der Stirnmauer des Raumes. Er war sicherlich mit einem hohen Aufbau aus Holz (*Retabel*) ergänzt. Der Priester zelebrierte daher vor dem Altar, mit dem Rücken zur Gemeinde, wie dies seit dem Hochmittelalter üblich war. Ein kleinerer Altar (1i) wurde auf dem Bodenniveau des Schiffes wahrscheinlich erst später zwischen die beiden Treppenblöcke gestellt. Er lehnte nämlich gegen die schon verputzte Chorschranke. Dieser zweite Altar hatte eine bestimmte liturgische Aufgabe. In spätmittelalterlicher Zeit entwickelte sich die Messfeier zu einem gemeinschaftlichen liturgischen Zeremoniell der Priesterschaft, von dem die Pfarrgemeinschaft mehr oder weniger ausgeschlossen war. Für diese diente – wie in Betschwanden – der an die Grenze zwischen Altarraum und Schiff gestellte «Volksaltar», der vielfach dem Heiligen Kreuz geweiht war. Hier stand oder hing am Triumphbogen das Kruzifix.
