**Artikel:** Die Ausgrabungen in der Pfarrkirche St. Gallus in Morschach  
**Autor:** Descœudres, Georges  
**DOI:** <https://doi.org/10.5169/seals-165680>

## *Die archäologischen Untersuchungen*

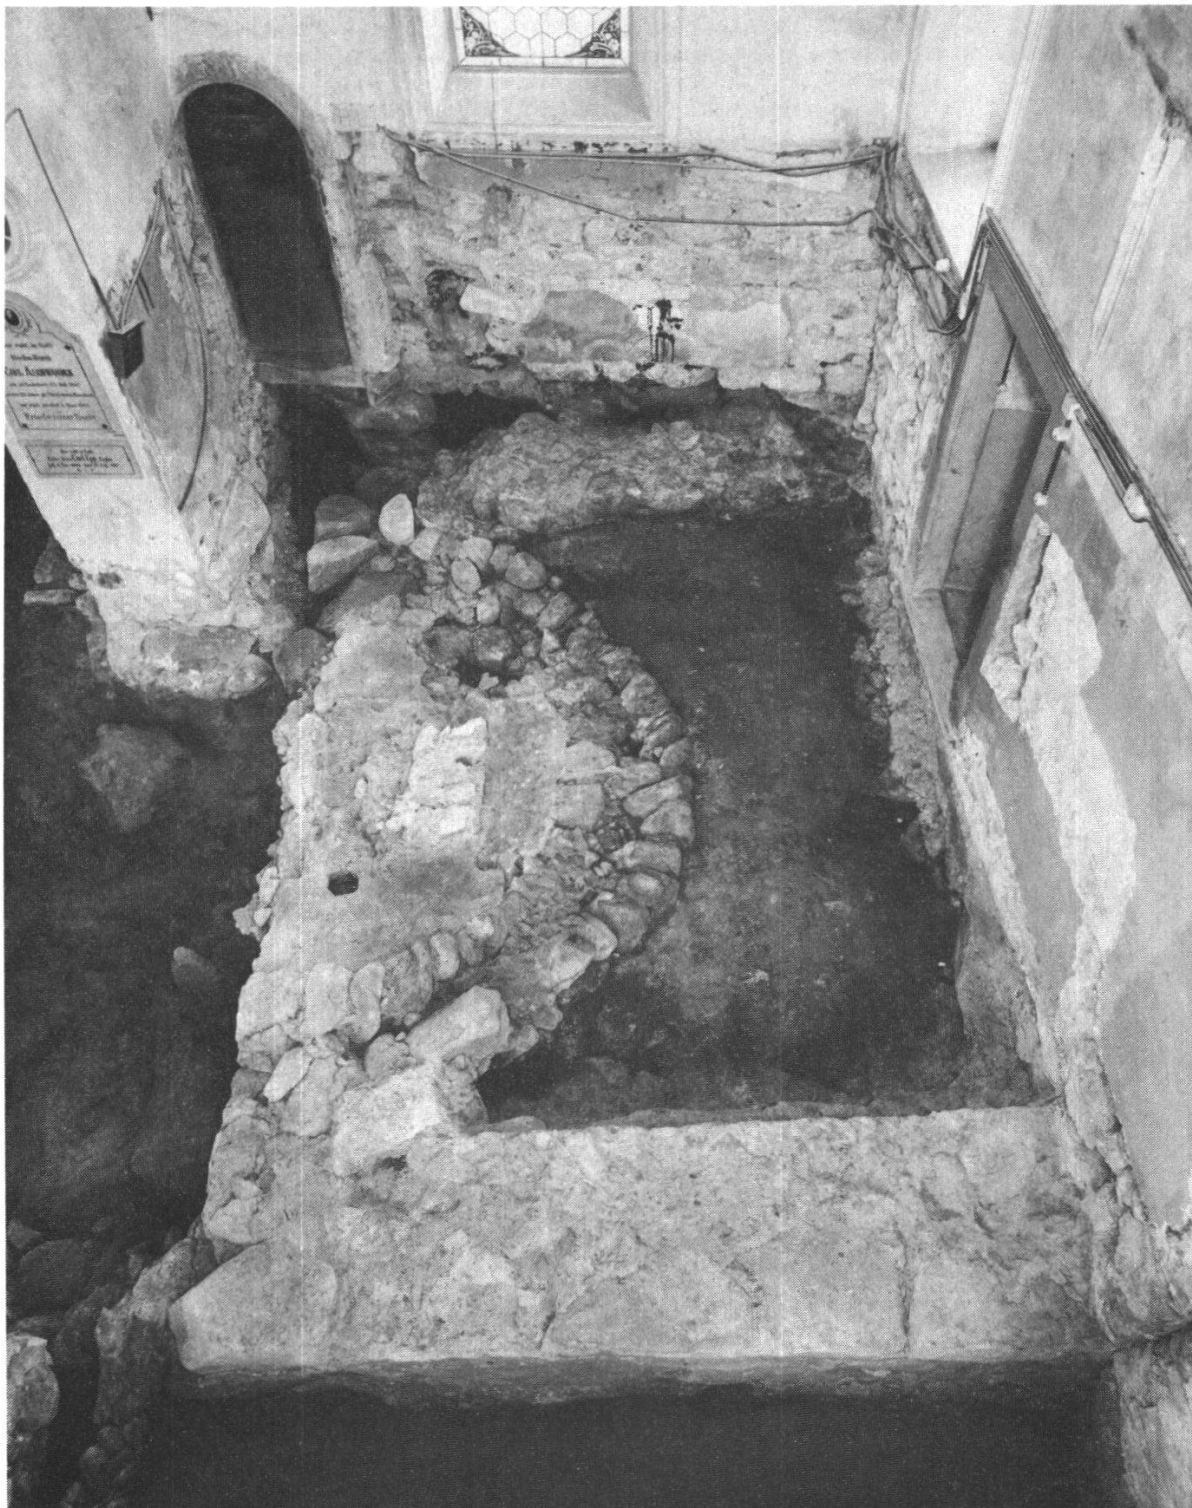
*Abbildung 10* Chor der heutigen Kirche, Ansicht von Süden. Im Zentrum des Bildes die Apsis der Anlage I sowie der dazugehörige Fußboden und das Altarfundament. Deutlich zu erkennen sind die beiden gegen die Chorschultern der älteren Kirche gesetzten Mauern des zu Anlage II gehörigen Rechteckchores, von dem sich auch Teile in der heutigen Chorrückwand (rechts) erhalten haben. Im Hintergrund links ist die auf 1585 datierte, sekundär an die jetzige Stelle versetzte Turmpforte zu erkennen sowie wenig rechts davon die Südost-Ecke des Glockenturmes. Das Fenster im Hintergrund ist zusammen mit der sichtbaren Vormauerung nach der Aufgabe der ursprünglichen Sakristei 1827/28 angelegt worden.

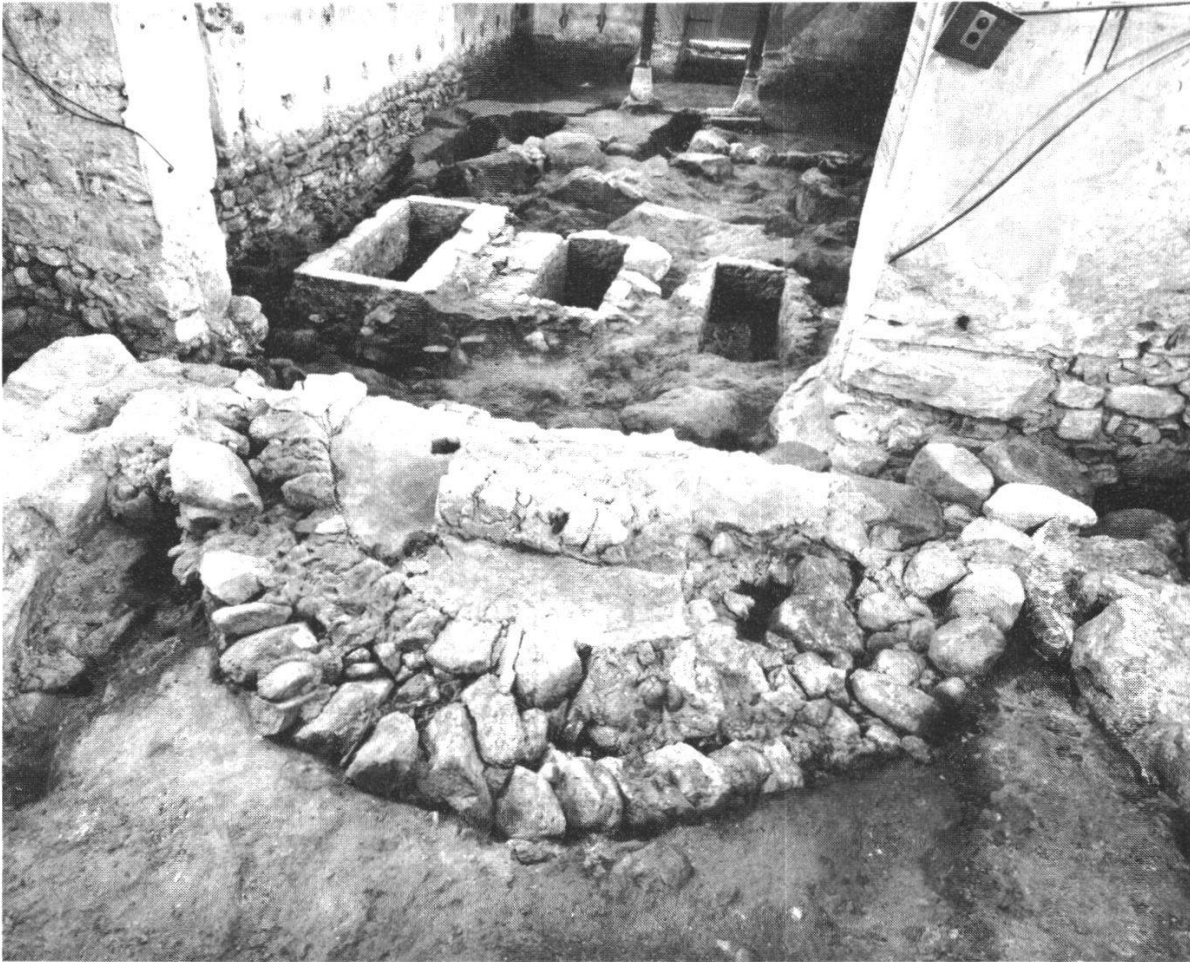
Abbildung 11 Anlage I, Ansicht von Osten.

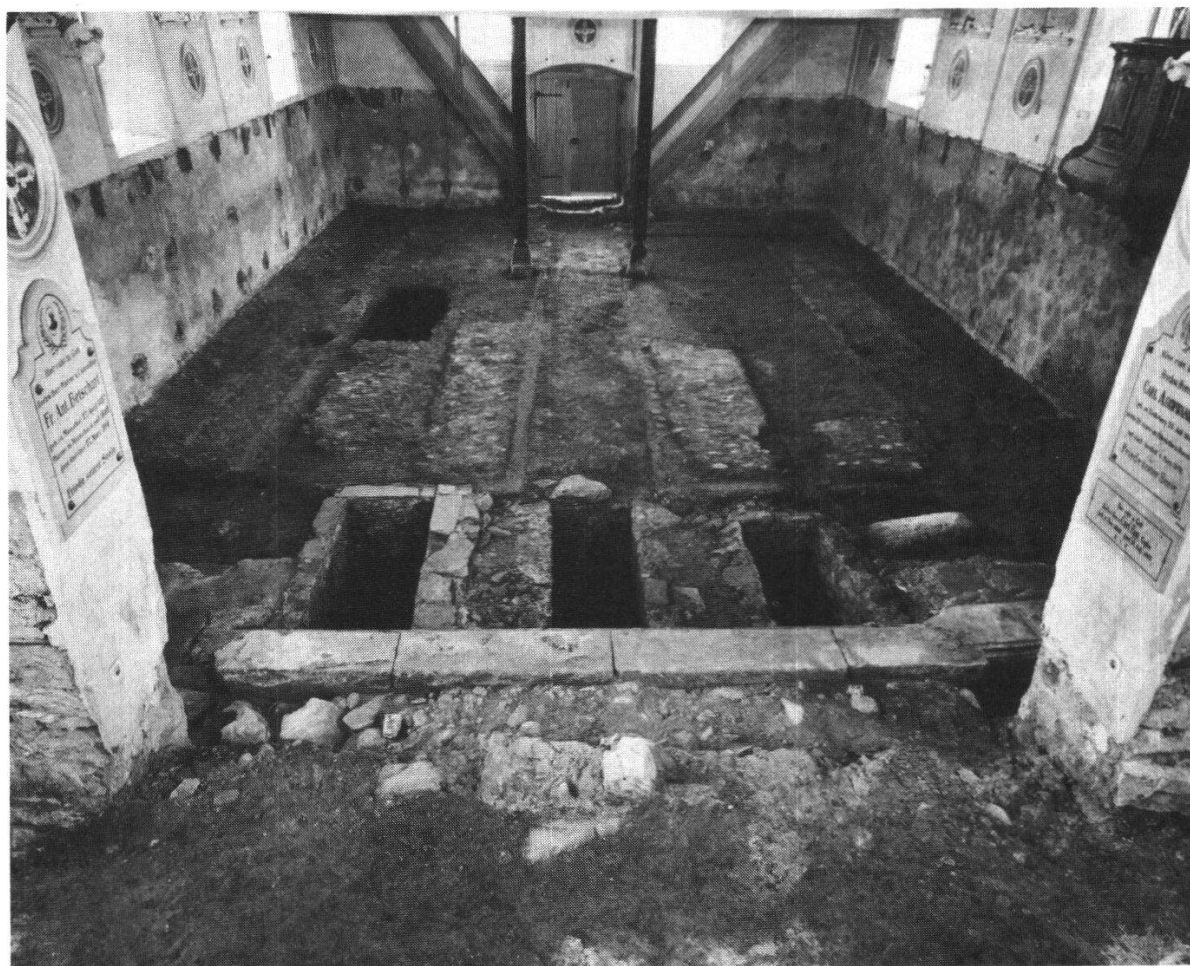
Abbildung 27 Jüngstes Grabungsniveau im Langhaus; Ansicht gegen Westen. Erkennbar sind Balkenlager einer späteren Fußbodenkonstruktion (wahrscheinlich aus dem Jahr 1659).

So wird für das Jahr 1618 eine Vergrößerung der Sakristei vermerkt<sup>89</sup>. Im Jahre 1659 «hat man die newen stüol in die Kilen gemacht Vnd sunst Verbuwen»<sup>90</sup>. Diese Angaben beziehen sich wahrscheinlich auf das jüngste, unter der Betondecke von 1928 angetroffene Grabungsniveau (vgl. Abb.27), welches gut erhaltene Negative von Balkenlagern zeigte, deren Zwischenräume mit Erde, durchmischt mit Abbruchschutt, eingefüllt worden sind. Danach ist im gesamten Schiff (ohne Vorchorzone) ein Holzboden angelegt worden. Die Anordnung der Balkenlager zeigte zu beiden Seiten eines rund 1 m breiten Mittelganges Bankreihen von 2.50 m Breite. Überdies sind entlang der Wände im Kirchenschiff Bänke aufgestellt worden, von denen neben den Balkenlagern auch die Befestigungen der Rücklehnen an den Wänden beobachtet werden konnten. Wahrscheinlich gleichzeitig ist der Mörtel-estrich der Vorchorzone aufgedoppelt worden, worauf möglicherweise die Wendung «Vnd sunst Verbuwen» hindeutet.
