Mr. Law's Rapport über die Tay-Brücke

Zeitschrift: **Die Eisenbahn = Le chemin de fer**

Band (Jahr): **12/13 (1880)**

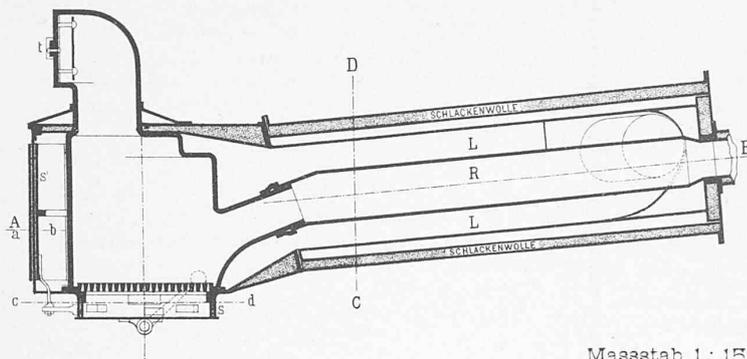
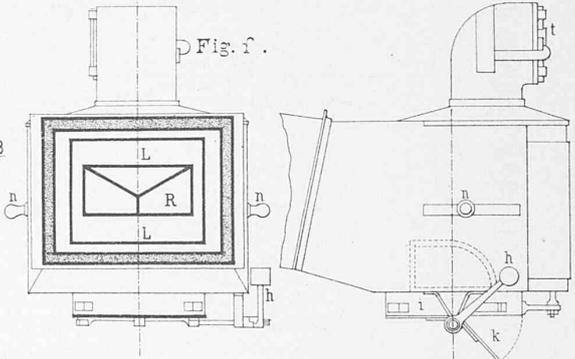
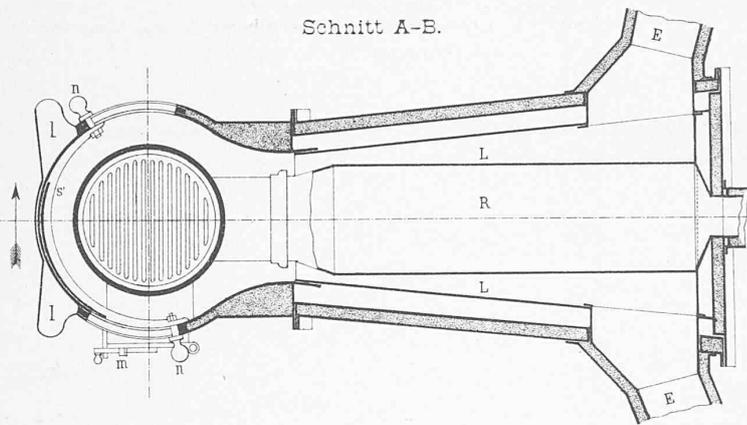
Patent der Schweiz: Industriegesellschaft in Neuhausen.

Schnitt C-D.

Schnitt A-B.

Schnitt a-b-c-d.

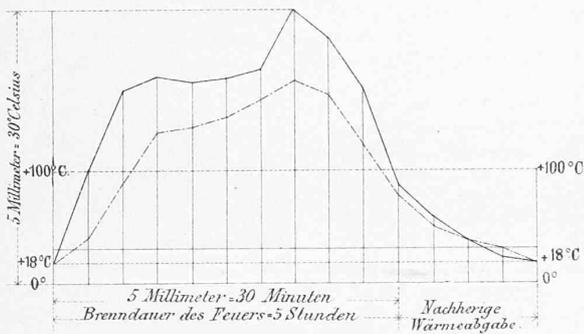
Fig. 1.

| zu Fig. 1 | --- Wärmeleit am Leitkanal | Mittlere Temperatur = 106 ^o C. |

vorgenommenen Probefahrt mitgetheilt. Dieselben sollen mit den Ergebnissen des im September v. J. aufgenommenen Diagrammes (Fig. 1 beifolgender Tafel) verglichen werden.

Aus dem Diagramm, Fig. 1, ist nun zu entnehmen, dass bei einer mittlern äussern Temperatur von + 18° C. stündlich 1,4 kg Coaks verbrannt wurden. Die Geschwindigkeit der die Leitungscanäle verlassenden, auf 106° C. beheizten Luft betrug 1,7 m und da die Summe der Querschnitte beider Leitungsröhren = 0,0354 m² ist, so berechnet sich das beheizte Luftquantum auf 216 m³ pro Stunde.

Eine wesentliche Verbesserung des Heizapparates wurde durch die Construction des auf beil. Tafel, Fig. f, im Schnitte abgebildeten Rauchrohres erzielt. Die Beobachtungen sind bei einem im September v. J. stattgehabten Versuche mit dem neuen Rauchrohre auf beifolg. Tafel, Fig. 2, graphisch dargestellt. Der bessern Uebersicht wegen sollen die Ergebnisse unter die entsprechenden Werthe des Diagrammes, Fig. 1, gesetzt werden.

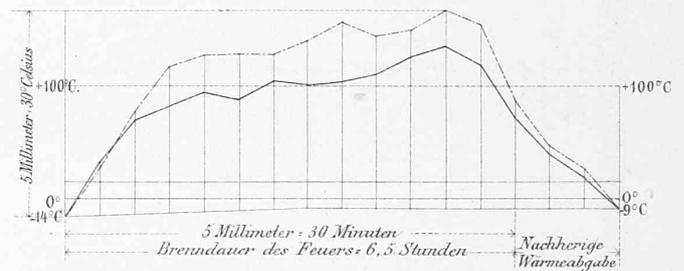
Fig. 3.

| zu Fig. 3 | --- Wärmeleit am Leitkanal | Mittlere Temperatur = 110 ^o C. |

Das erwähnte Diagramm (Fig. 3) wurde ebenfalls mit Benützung des neuen Rauchrohres im Februar l. J. bei -14° C. genommen, dabei will ich nicht unerwähnt lassen, dass bei diesem Heizversuche das Feuer anfangs einiger grösserer Stücke Holz wegen, die mit Coaks bedeckt waren, nicht recht brennen wollte. Im Uebrigen hatte der Versuch einen ganz normalen Verlauf.

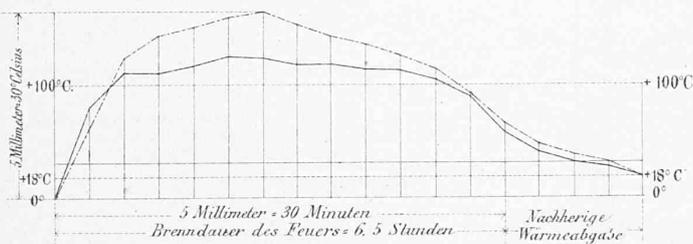
Fig. 2.

| zu Fig. 2 | --- Wärmeleit am Leitkanal | Mittlere Temperatur = 106 ^o C. |
