# Luft- und staubdichter Fensterverschluss

Zeitschrift: **Schweizerische Bauzeitung**

Band (Jahr): **25/26 (1895)**

### Luft- und staubdichter Fensterverschluss.

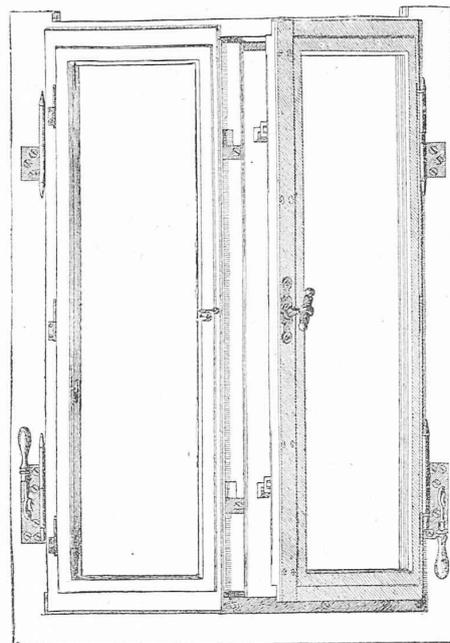
Fig. 5.

Fig. 5 zeigt das Fenster in halbgeschlossenem Zustand. Der Excentergriff (links unter dem Rahmen) ist hochgehoben, der Fensterflügel infolge dessen nach abwärts

gedrückt und die Fugen an der oberen und unteren Seite des Flügels sind durch das Uebereinandergreifen der Winkeleisen, bezw. Eingreifen der Flacheisenschiene in die Nut des Flügels gedichtet.
