# Die elektrische Zahnradbahn auf den Gornergrat

Zeitschrift: **Schweizerische Bauzeitung**

Band (Jahr): **31/32 (1898)**

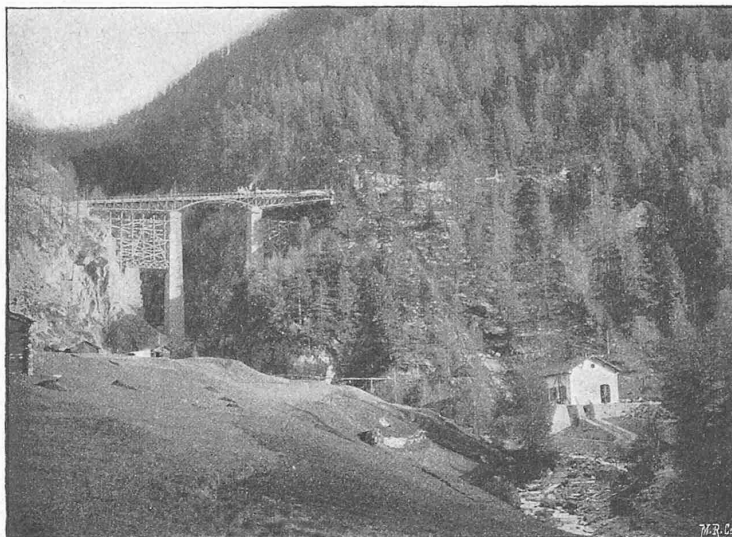
Fig. 6. Brücke über die Findelenbachschlucht. — Kraftstation.

über die Visp von 24 m Lichtweite (Fig. 5), ferner eine Brücke über die Findelenbachschlucht mit drei Öffnungen von je 28 m Stützweite und zweigemauerten Mittelpfeilern von 48 m Höhe ausgeführt werden (Fig. 6). Zwischen km 2,2–3,4 wurden vier Tunnels von 45 m, 60 m, 25 m und 200 m Länge erbaut. Die ersten drei Tunnels sind in festem Felsen gelegen und bedurften keiner Ausmauerung. Dagegen wurde der 200 m lange Tunnel (Unteraltunnel), in lockerem
