# Die Tribünen-Überdachung des Tellspiel-Hauses in Interlaken

Autor(en): **Hübscher, M.**

Zeitschrift: **Schweizerische Bauzeitung**

Von M. Hübscher, Thun

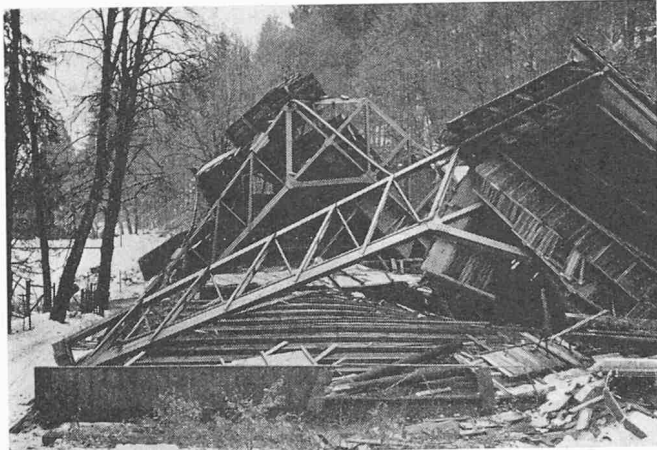
Bild 1. Das alte Tribürendach nach dem Einsturz

Am 11. Februar 1968 brach die Tribünen-Überdachung unter ungewöhnlichen Schneemassen zusammen, indem die Widerlager der Rahmenstiele ausscherten. Bild 1 zeigt den Grad der Zerstörung. Die Versicherungsexperten hatten eine Schneelast von 210 kg/m<sup>2</sup> gemessen. Seinerzeit wurde die Überdachung für 110 kg/m<sup>2</sup> dimensioniert. Heute schreibt die SIA-Norm 160 eine Schneelast von 150 kg/m<sup>2</sup> für dieses Gebiet vor. Die vom Schweiz. Institut für Schnee- und Lawinenforschung in Davos erstellten Schneelastkurven weisen interessanterweise in Richtung der nach dem Einsturz gemessenen Schneelast <sup>1)</sup>.

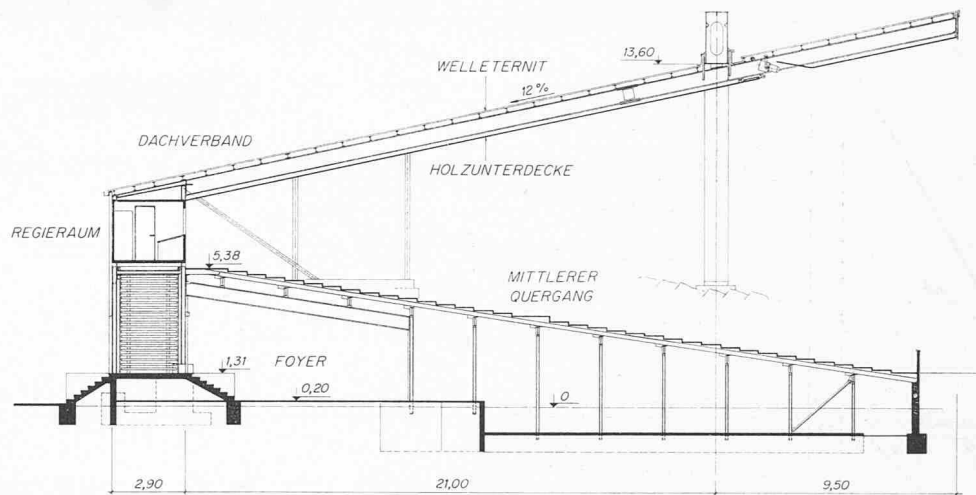
Bild 3. Tribünen-Querschnitt, 1:300

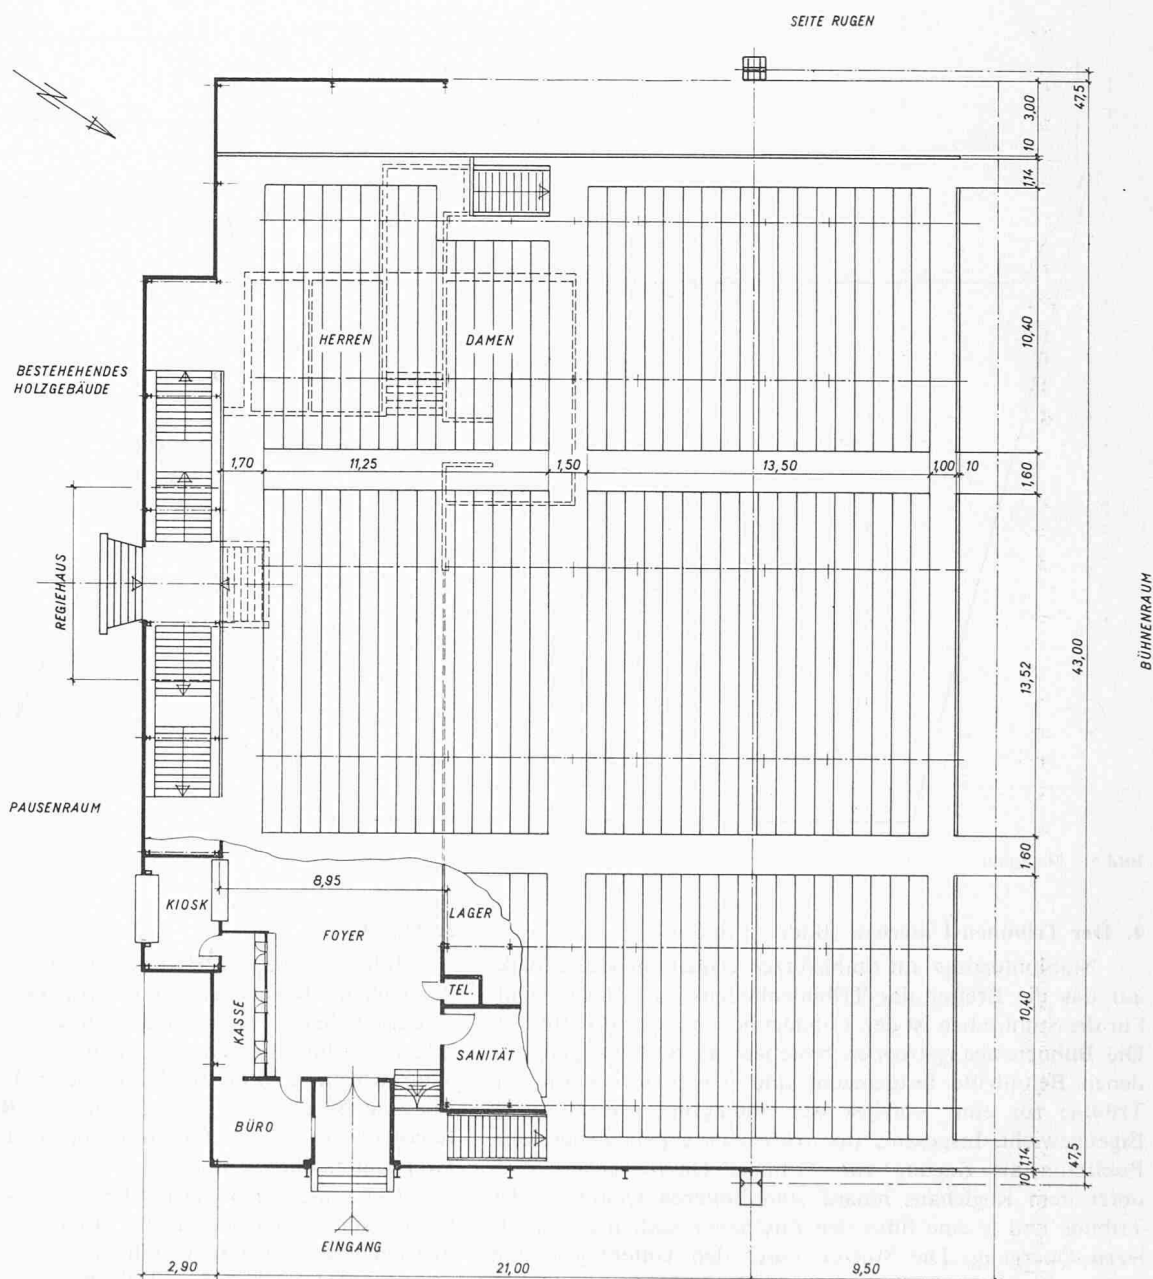
Bild 4. Tribünen-Grundriss, 1:300

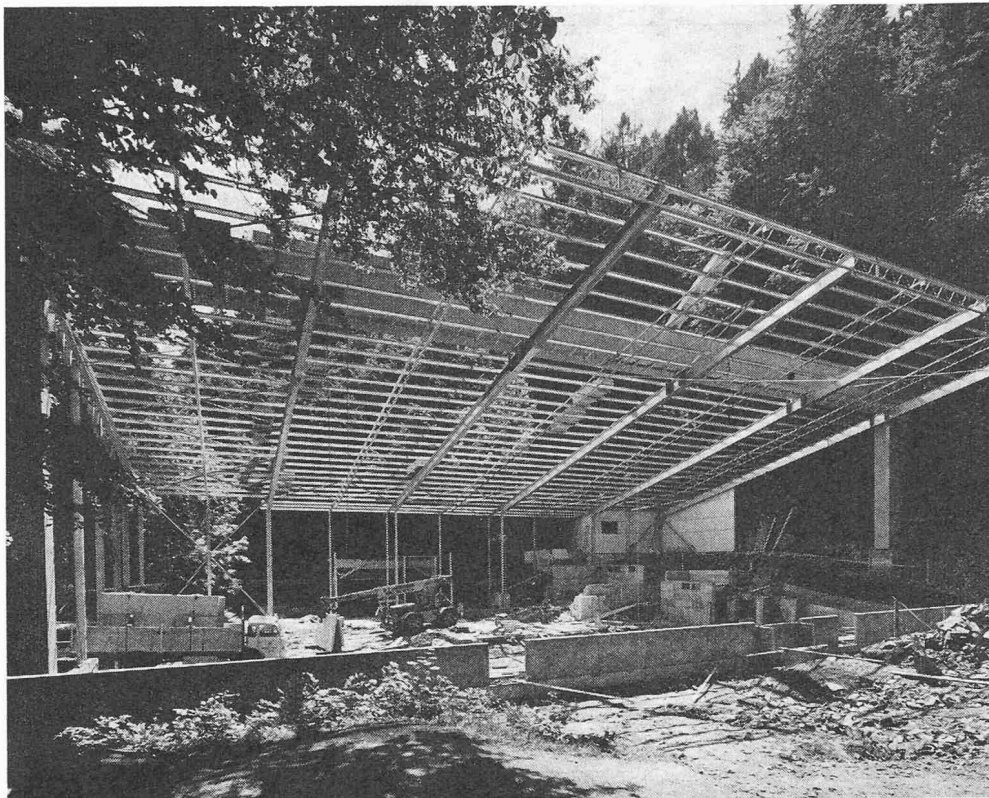
Bild 6. Rahmen mit Dach

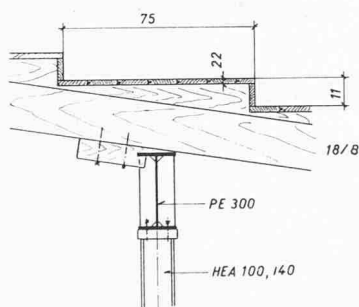
Bild 7. Tribünen-Detail, 1:30

Stahlunterzüge auf Stahlstützen tragen ein Holzgebälk, auf das die Bretter des Tribünenbodens aufgenagelt sind. Für die Stuhlreihen ist der Tribünenboden abgestuft (Bild 7). Die Bühnenzugangstreppen bestehen aus Stahlwangen, auf denen Betontritte festgemacht sind. Gerechnet wurde die Tribüne für eine Nutzlast von  $500 \text{ kg/m}^2$  und  $80 \text{ kg/m}^2$  Eigengewicht. Insgesamt vier Aufgangstreppen dienen dem Publikum als Zugang zur Tribüne. Davon gehen zwei unter dem Regiehaus hinauf zum hinteren Quergang der Tribüne und je eine führt den Zuschauer seitlich zum mittleren Quergang. Die Stützen unter den Unterzügen sind in Einzelfundamenten eingespannt. Ein L-Eisenverband verbindet die Unterzüge.

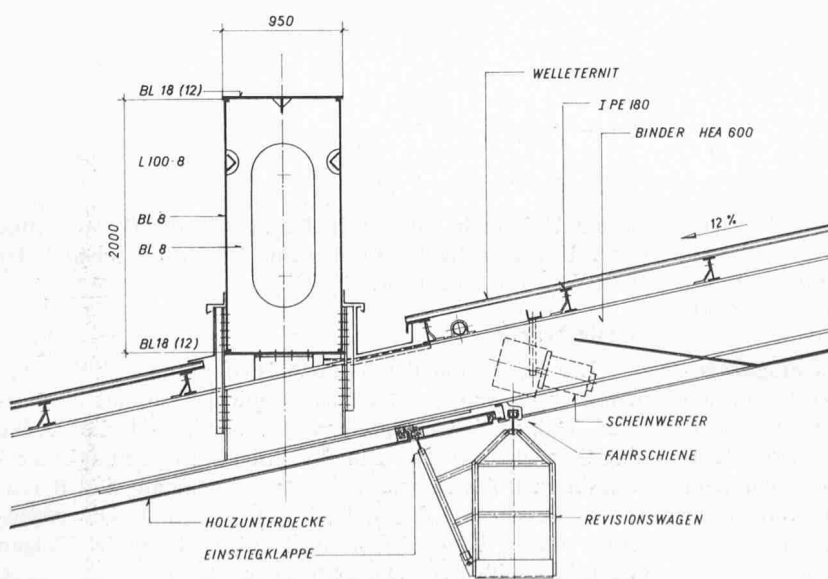
Bild 8 (links). Querschnitt Rahmenriegel, 1:60

Bild 9. Querschnitt Stiele, 1:60

Bild 8 zeigt das Haupttragwerk des Daches, das als Zweigelenrahmen ausgebildet ist. Dieser ist aus Stahlblechen höherer Festigkeit zusammengeschweisst und weist folgende Abmessungen auf: Spannweite 43,95 m, Stielhöhe Seite Rugen 9,50 m, Stielhöhe Seite Interlaken 14,52 m, Material RST 52-3, Totalgewicht des Rahmens 45 t. Die Konstruktion ist im Innern begehbar mit Zugang durch zwei Mannlöcher.

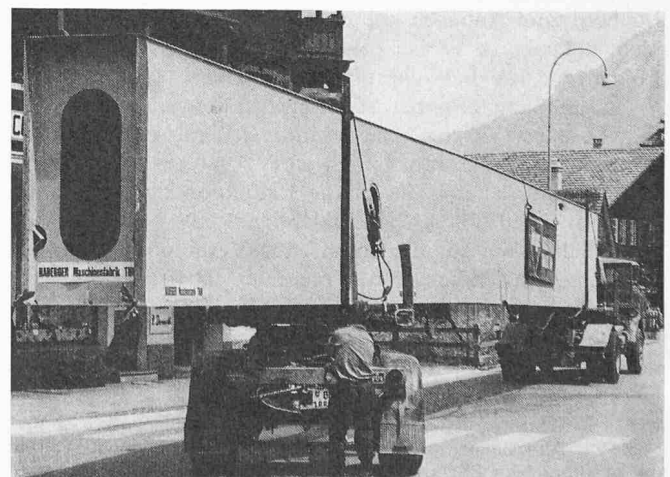
Bild 11. Transport der Rahmenteile

Stücken mittels Spezialfahrzeugen über die rechtsufrige Thunerseestrasse auf die Baustelle gefahren (Bild 11). Dort hat man die Riegelteile am Boden zusammengeschweisst und für den Einbau bereitgemacht. Die Rahmenstiele waren vorher auf die vorgängig versetzten und eingegossenen Widerlager gestellt und verspannt worden. Schliesslich wurde der Riegel ebenfalls mittels zwei Coles-Kranen eingebaut und mit HV-Schrauben und Stosslaschen mit den Rahmenstielen verbunden.
