# Die Strahlende Struktur des Schweizer Pavillons der Weltausstellung in Osaka: Konstruktion, Berechnung, Ausführung

## Die Strahlende Struktur des Schweizer Pavillons der Weltausstellung in Osaka

### Konstruktion    Berechnung    Ausführung

Von **Alexander Moser**, dipl. Ing. ETH, SIA, Zumikon/ZH

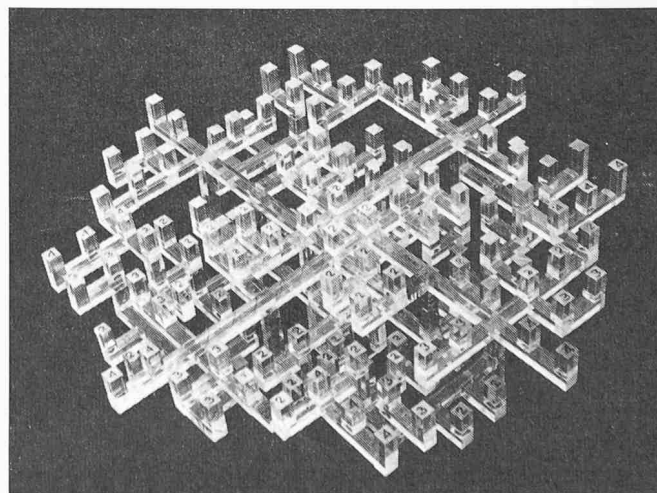
Bild 5. Plexiglasmodell der Primärstruktur, endgültige Fassung. Die Nummern auf dem Modell bezeichnen die Reihenfolge der Montage

Für die Voruntersuchungen diente ein Modell aus Plexiglas im Massstab 1:80 (Bild 5). Die prismatischen Fachwerkelemente der Stahlkonstruktion sind im Modell durch volle Vierkantstäbe 15 × 15 mm ersetzt. Mit der in

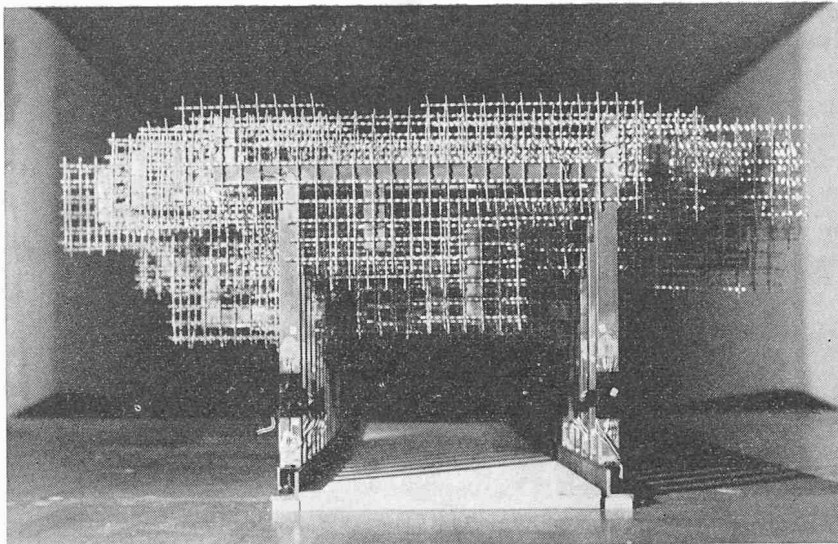
Bild 9. Modell 1:50 im Windkanal

Beim ersten Versuch wurde ein Modell im Massstab 1:50, den ganzen Baum simulierend, im kleinen Windkanal geprüft, um festzustellen, wie stark die einzelnen Teile der Baumkrone einander gegen den Wind abschirmen. Für diesen Zweck bestand die Baumkrone im Modell aus zwölf einzelnen Scheiben, welche, anstatt auf einem einzigen Stamm, auf zwölf Paaren von Stützen montiert waren, deren Biegemomente einzeln gemessen werden konnten (Bilder 9 und 10).

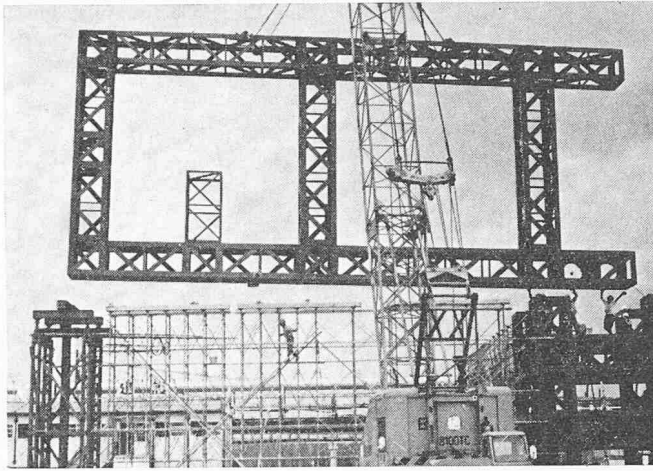
Bild 19. Montage eines 27 t schweren Teiles der «Primärstruktur»

Der Unternehmer hatte zuerst die Absicht, relativ leichte Teile der Stahlkonstruktion einzeln zu montieren und mit vorgespannten Schrauben zu verbinden. Wegen der sehr grossen Biegemomente musste ich aber verlangen, dass grössere Einheiten am Boden zusammengeschweisst werden, insbesondere für vier 27 t schwere Teile der Primärstruktur (bestehend aus Stäben Nr. 1-10, Bild 8). Bild 19 zeigt die Montage eines solchen Elementes.

Montage und Verankerung des Stammes Zusammenbau und Montage der «Primärstruktur». Zuerst die schweren Teile (27 t, Bild 19).
