Die SBB-Unterführung von Flüelen

Autor(en): **Lombardi, G. / Balestra, L.**

Zeitschrift: **Schweizerische Bauzeitung**

Band (Jahr): **94 (1976)**

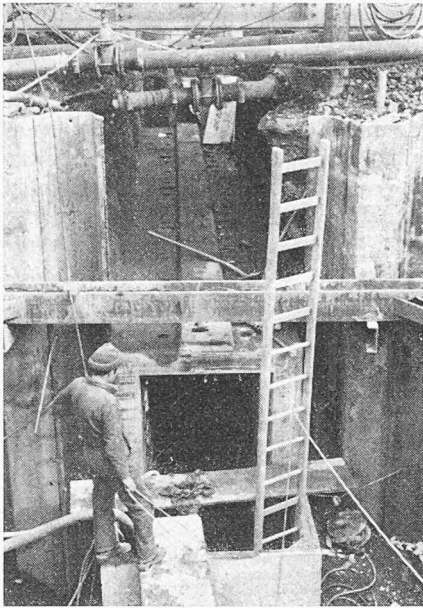
Bild 7. Auflagerwand Süd mit eingeschobener letzter Elementreihe und erfolgtem Aushub für den Auflagerkopf in Ortsbeton. Im Vordergrund der Zugang zu den unteren beiden Elementreihen

tale schlafe Armierung eingebracht und die Elemente mit Beton aufgefüllt (Bild 7). Mit dem Vorspannen der Elemente waren die beiden Auflagerwände erstellt. Diese Arbeiten wurden im Schutze kleiner *Hilfsbrücken* der SBB ausgeführt um jede Gefährdung des Bahnverkehrs, der mit 50 km/h rollte, auszuschliessen. Bereits Ende März 1973 konnten die grossen Hilfsbrücken über das ganze Bauwerk verlegt werden. Unter den grossen Hilfsbrücken erfolgte dann der Gesamtaushub, wobei entsprechend dem Fortschreiten der Arbeit die seitlich des Bahndammes verlaufenden Spundwände abgebrannt wurden (Bild 8).
