# Baugrunderfahrungen in aussereuropäischen Mittelmeerländern

Autor(en): **Rieder, Urs**

Zeitschrift: **Schweizer Ingenieur und Architekt**

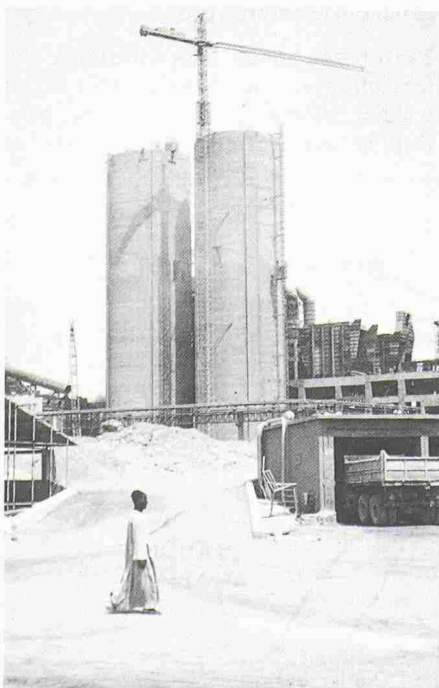
Bild 3. Helwan, Homo-Silos

Vom Neubau der Zementfabrik Helwan (am rechten Nilufer, etwa 20 km südlich von Kairo) sind die Silos der Linie I von besonderem geotechnischen Interesse (Bild 3). Zwei Silos von je rund 70 m Höhe stehen auf einer gemeinsamen steifen Fundamentplatte mit den Abmessungen von rund 50 m x 25 m x 3 m. Das Gesamtgewicht beträgt maximal 64 400 t, die entsprechende mittlere Pressung rund 600 kN/m<sup>2</sup>. Bohrungen und Schächte zeigten, dass der Untergrund im oberen Bereich aus dicht gelagertem Sand, darunter aus sehr steifem Ton besteht. Die Tragfähigkeitsberechnungen ergaben für den drainierten Zustand eine genügende Sicherheit, für den undrainierten Zustand (d.h. während der Erstbelastung) war die rechnerische Sicherheit dagegen knapp. Wir empfahlen daher, die Erstbelastung kontrolliert in Stufen und unter Beobachtung der Setzungen durchzuführen.
