Autor(en): **Brunner, Conrad U. / Nänni, Jürg / Gartner, Renato**

Zeitschrift: **Schweizer Ingenieur und Architekt**

Wärmeschutz für Altbauten

Neuere Erkenntnisse zur Verbesserung

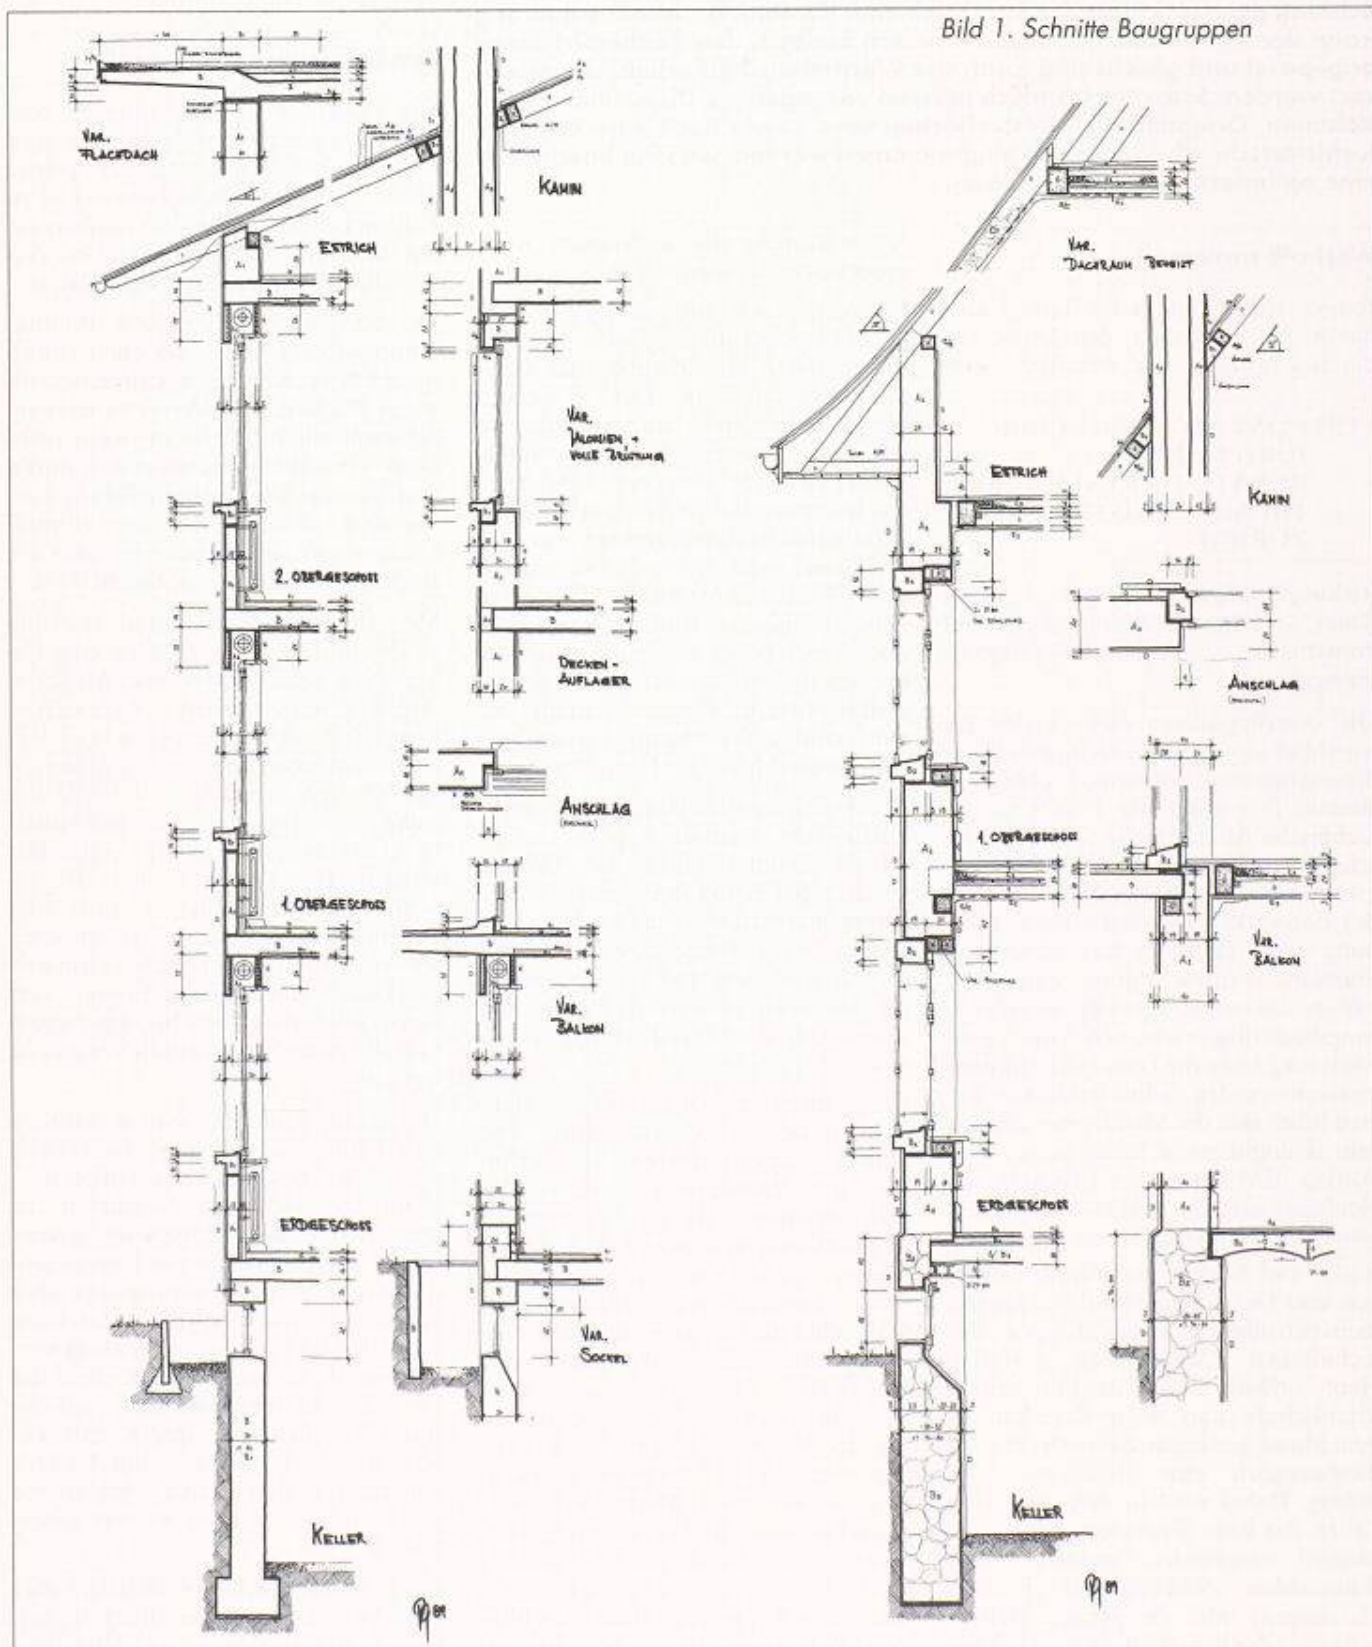
Um die darin enthaltenen Konstruktionsdetails möglichst allgemein zu modellieren, wurde erst anhand von Detailschnitten 1:20 (Bild 1) die bestehende Altbausubstanz untersucht. Dabei konzentrierte man sich auf Wohnungs-

Die typologische Zuordnung der Details erfolgte nach Kriterien, die sich auf Konstruktionsart, Materialwahl, auf Installationen, Bauteile sowie auf den Jahrgang abstützten. Obwohl Überschneidungen vorkommen, liessen sich drei häufige Baugruppen bestimmen:

- Baugruppe I: 1965 bis 1925
- Baugruppe II: 1925 bis 1900
- Baugruppe III: 1900 und ältere

Bild 1. Schnitte Baugruppen

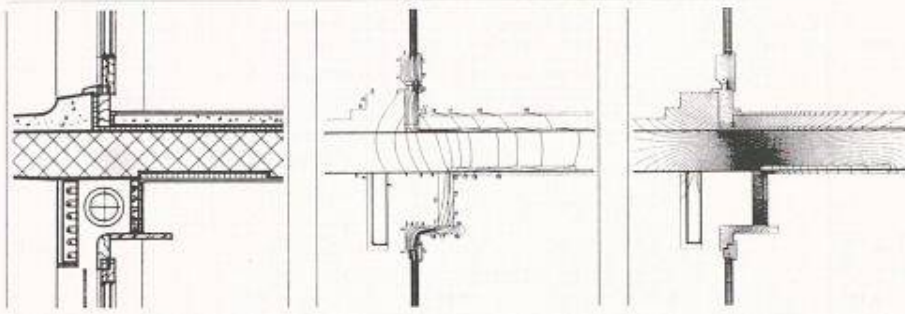
Bild 4. Durchlaufende Betonbalkonplatte mit Fenstersturz und Balkontüre im «Ist-Zustand»: Temperaturkarte und Wärmeflussbild für 20°C Innen- und 4,5°C Aussenlufttemperatur (Heizperiodenmittel)

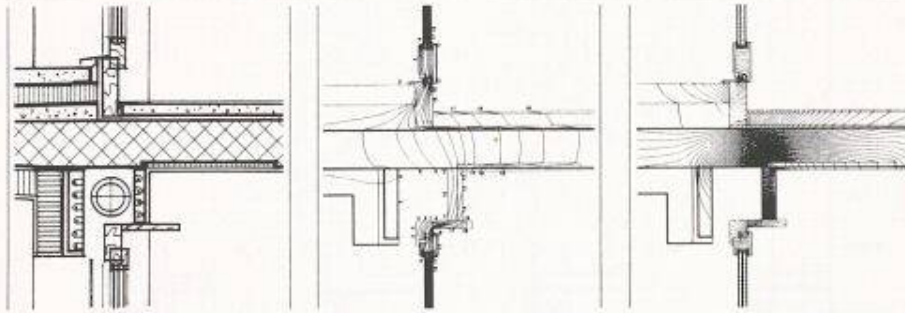
Bild 5. Durchlaufende Betonbalkonplatte mit Fenstersturz und Balkontüre im sanierten Zustand mit Aussendämmung: Temperaturkarte und Wärmeflussbild für 20°C Innen- und 4,5°C Aussenlufttemperatur (Heizperiodenmittel)

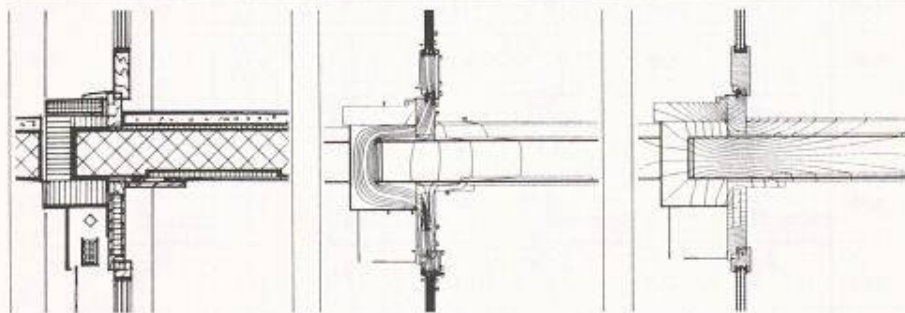
Bild 6. Durchlaufende Betonbalkonplatte mit Fenstersturz und Balkontüre im sanierten Zustand mit abgetrennter Balkonplatte: Temperaturkarte und Wärmeflussbild für 20°C Innen- und 4,5°C Aussenlufttemperatur (Heizperiodenmittel)

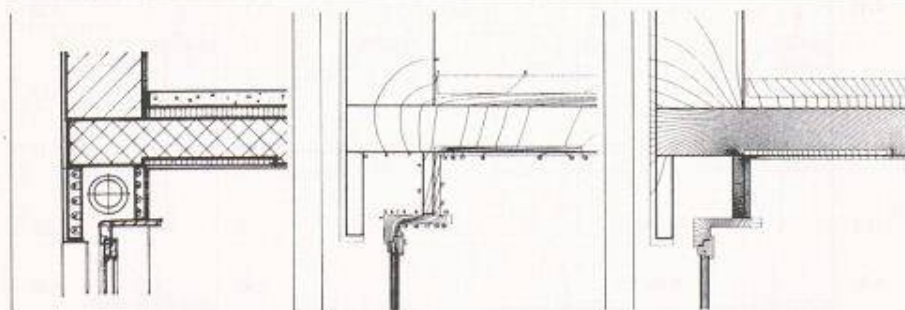
Bild 7. Sturzdetail im «Ist-Zustand»: Temperaturkarte und Wärmeflussbild für 20°C Innen- und 4,5°C Aussenlufttemperatur (Heizperiodenmittel)

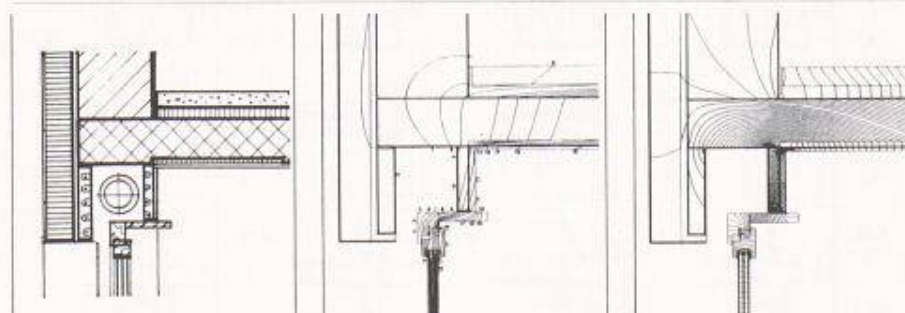
Bild 8. Sturzdetail im sanierten Zustand mit Aussendämmung: Temperaturkarte und Wärmeflussbild für 20°C Innen- und 4,5°C Aussenlufttemperatur (Heizperiodenmittel)

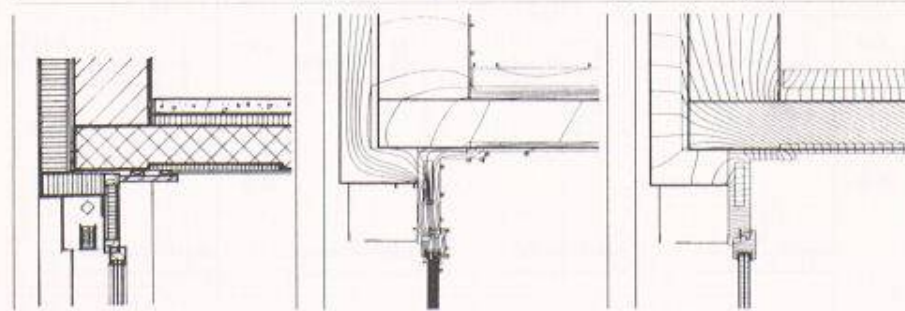
Bild 9. Sturzdetail im sanierten Zustand mit neuem Rolladenkasten: Temperaturkarte und Wärmeflussbild für 20°C Innen- und 4,5°C Aussenlufttemperatur (Heizperiodenmittel)
