# Oberlicht neu gefaltet

Autor(en): **Willareth, Philippe / Meyer, Daniel**

Zeitschrift: **Tec21**

Heft 7-8: **Hallenbad City Zürich**

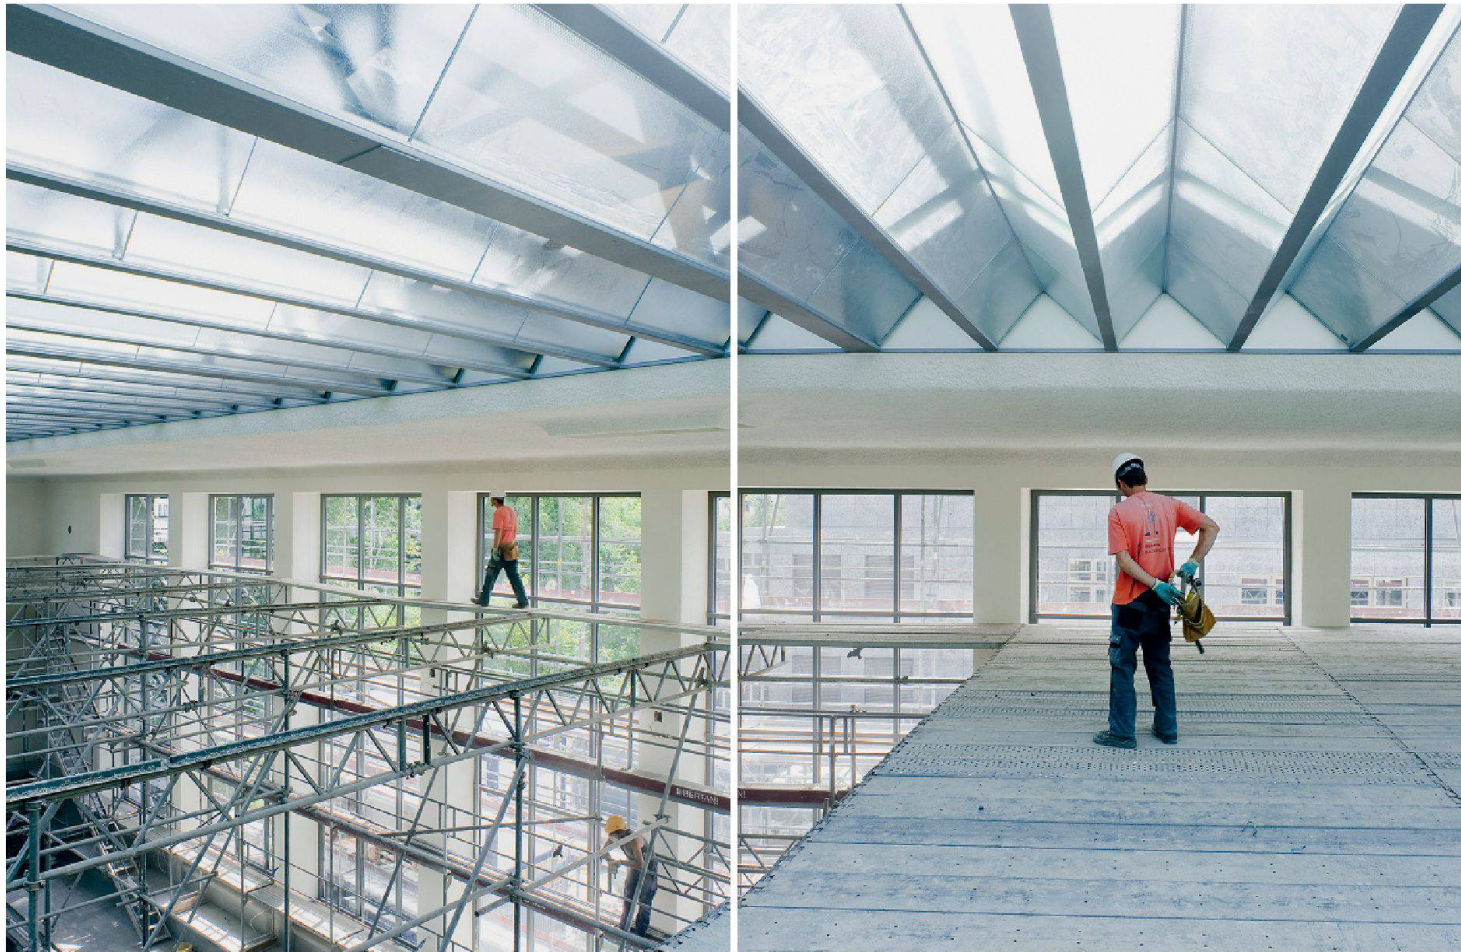
01

**01** Die neue Glasfaltdecke vermittelt über die gesamte Länge den Eindruck einer leichten Wellenbewegung. (Foto: Maurice Grünig)  
**02** Dachkonstruktion mit Stahlbetondecke in den Seitenbereichen. Das Dach ist als gedämmtes Warmdach ausgeführt. Die äussere Dreifach-Isolierverglasung (a) ist auf eine Sekundärkonstruktion aufgeständert, die auf dem Fachwerkträger (b) liegt. Sie bildet den

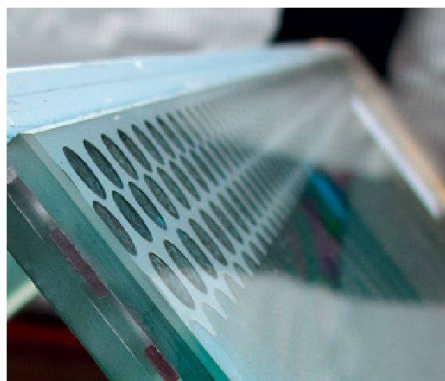
06

**06** Mock-up-Element: Der im Verbundsicherheitsglas eingelegte perforierte Metallstreifen ist als Verankerungszone aktiviert. (Zeichnung 05, Foto 06: Dr. Lüchinger + Meyer Bauingenieure AG)

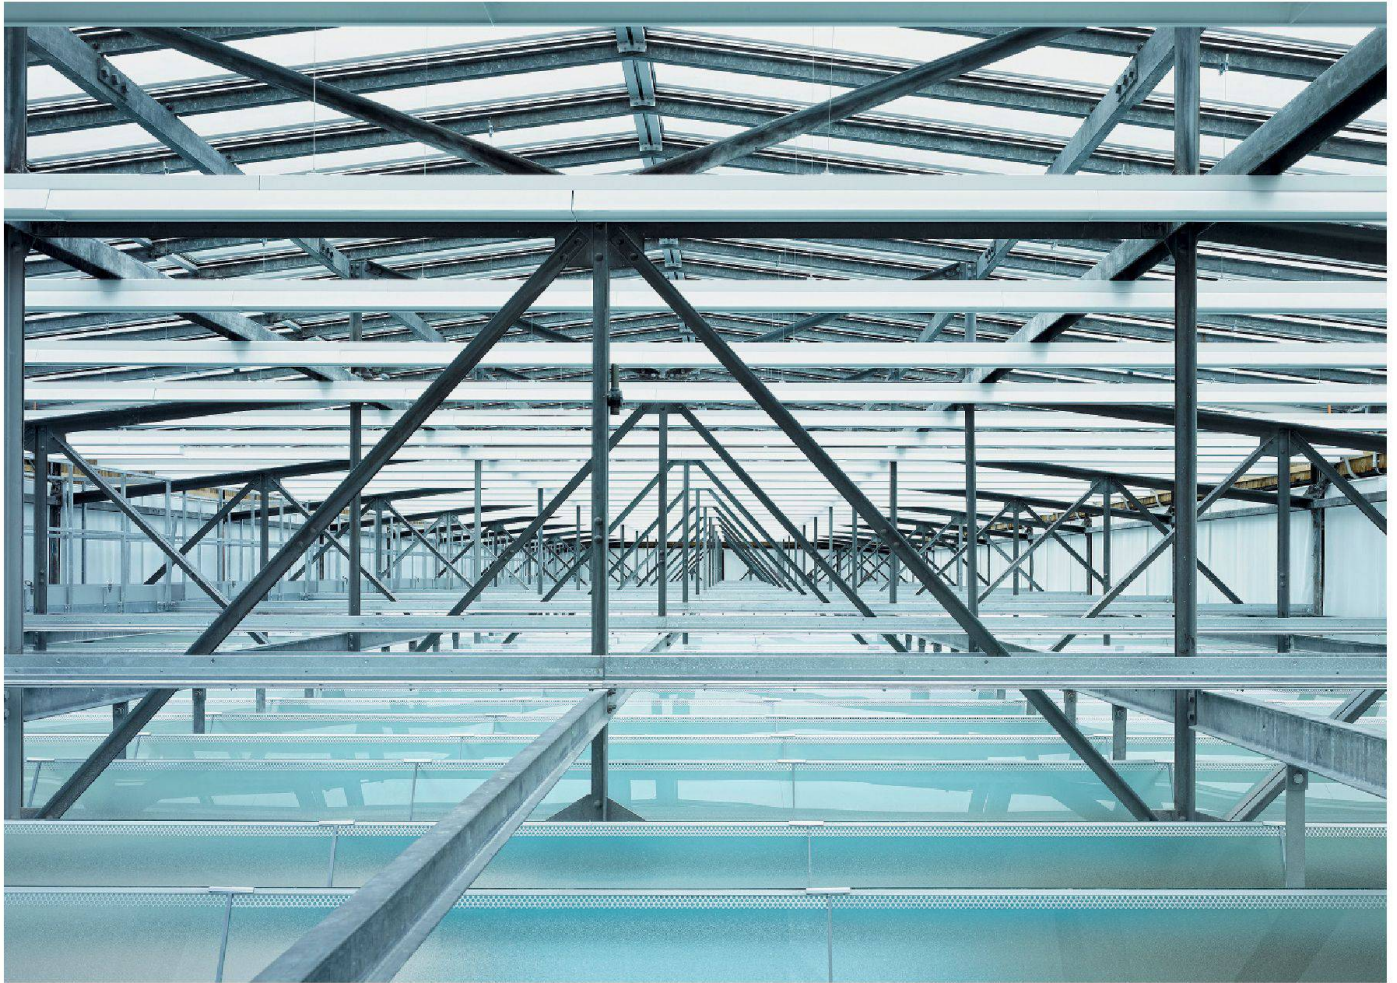
07

**07** Blick in den Dachraum mit erhaltener Stahlkonstruktion, neuem Oberlicht aus Glasfaltelementen als Abschluss zur Schwimmhalle und Dreifach-Isolierverglasung als Witterungs- und Wärmeschutz. (Foto: Hannes Henz)
