**Zeitschrift:** Tec21  
**Herausgeber:** Schweizerischer Ingenieur- und Architektenverein  
**Band:** 140 (2014)  
**Heft:** 28-29: Energetisch sanieren

**Artikel:** Stil bewahren, Energie sparen  
**Autor:** Fischer, Danielle  
**DOI:** <https://doi.org/10.5169/seals-390736>

BEISPIELE AUS DER PRAXIS

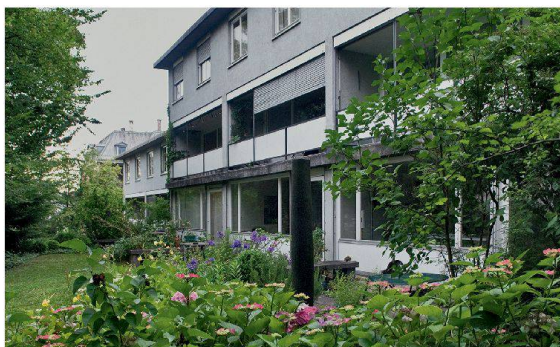
Die Fassade aus den 1960er-Jahren vor der Sanierung mit den alten Eternitbrüstungen und Sonnenstoren.
