Gemessene Sanierung

Zeitschrift: **Tec21**

Heft 48: **Technik für das Passivhaus**

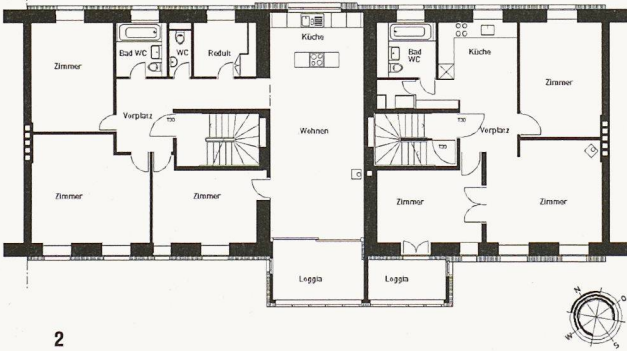
2

Grundriss der Wohnungen mit dem neuen, dem Haus Nr. 9 (links) zugeschlagenen Zwischenbau. Mst. 1:200 (Plan: Architekten)

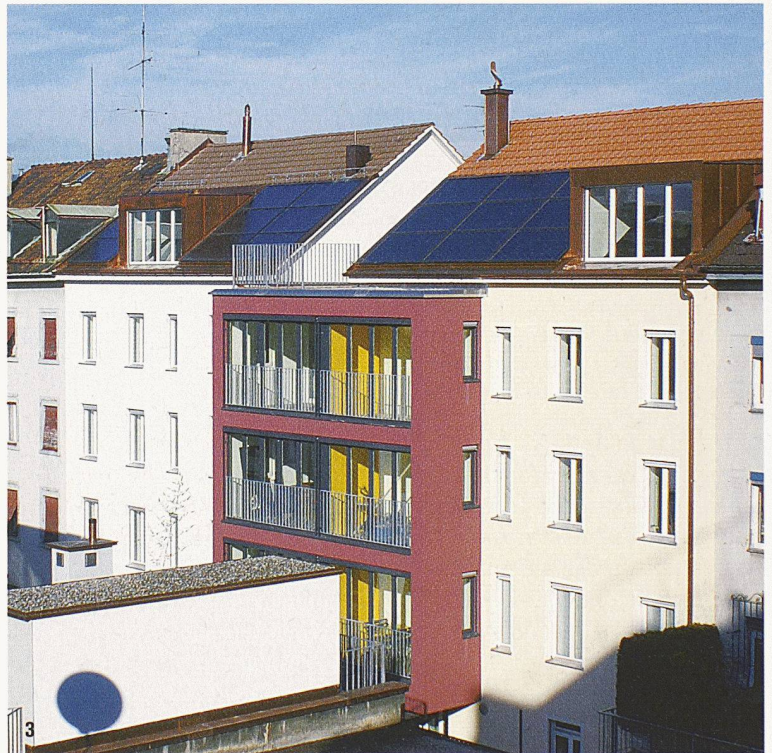
3

Hofseite mit (rot) neuem Zwischenbau und den Solarkollektoren auf dem Dach (Bild: Nina Mann)
