# **Sanierung Wohnsiedlung Dettenbühl, Wettswil, 1996 : Architekten : Marianne Burkhalter und Christian Sumi, Zürich ; Mitarbeiter : Robert Albertin**

Heft 6: **Kleine Investitionen - grosser Wert = Petits investissements -  
grande valeur = Small investments - big value**

## Sanierung Wohnsiedlung Dettenbühl, Wettswil, 1996

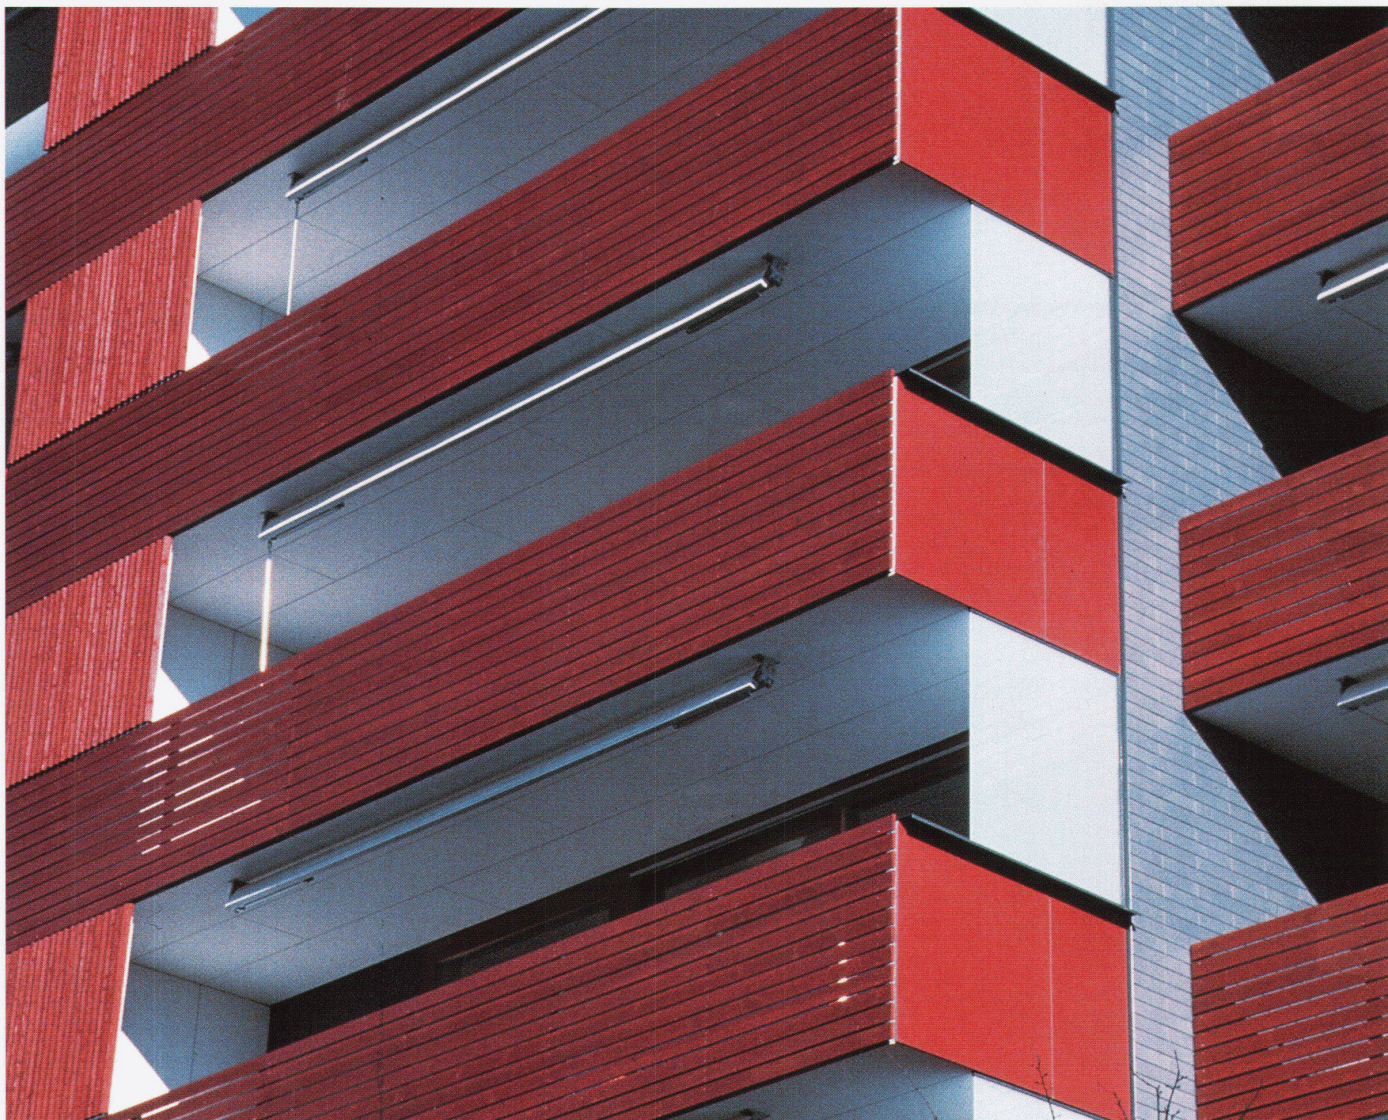
**Ausschnitt Westfassade  
nach der Sanierung**

- Vue partielle de la façade ouest  
après rénovation
- Detail of the west façade after  
restoration

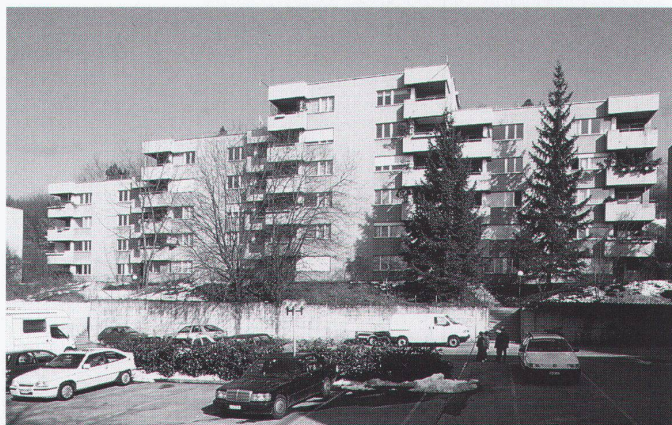
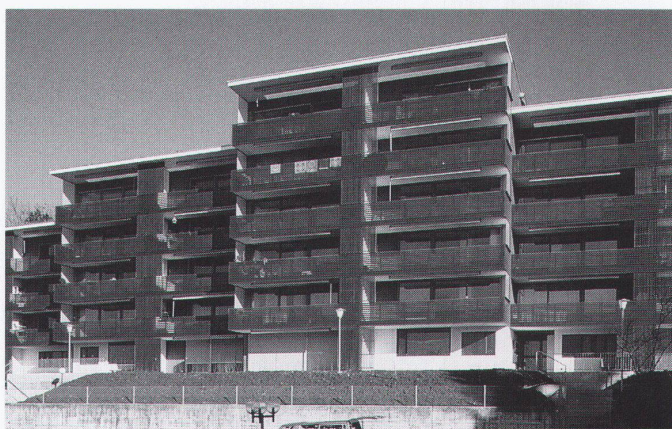
Ansicht von Westen  
vor und nach der Sanierung  
■ Vue de l'ouest avant  
et après rénovation  
■ View from the west before  
and after restoration

Westseite auf einer Tiefe von 1,80m montiert. Er besteht aus einem Stahlkonstruktionsrahmen, der punktuell an die bestehende Betondecke zurückverankert wird. In der Mitte der Konstruktion übernehmen zusätzlich Stahlstützen die Lasten. Die Unterseite ist aus brandtechnischen Gründen mit Duripanelplatten verkleidet. Der Bodenaufbau erfolgt mit einer Holzmehrschichtplatte, auf die eine Kunststoffmasse aufgebracht wird. Dieser Aufbau ergibt optimale Trittschallwerte. Lärchenbretter bilden das Balkongeländer.

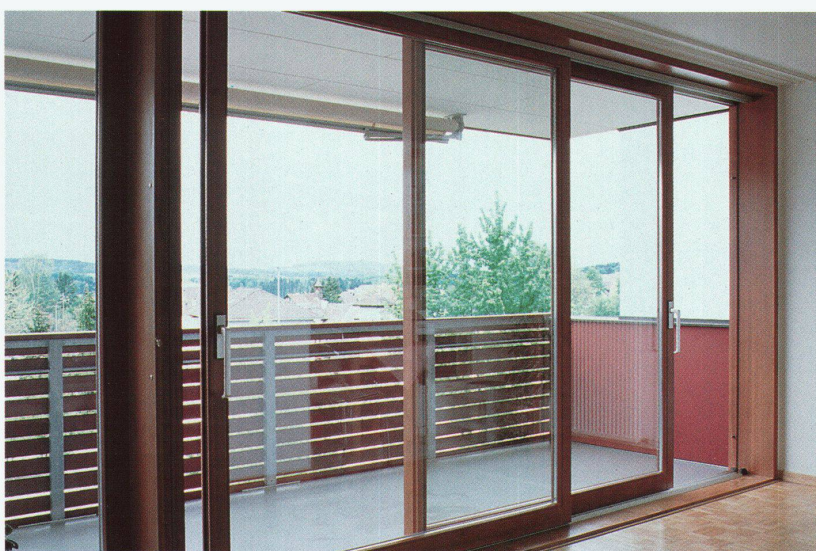
**Balkonschicht**  
 ■ Zone des balcons  
 ■ Balcony layer

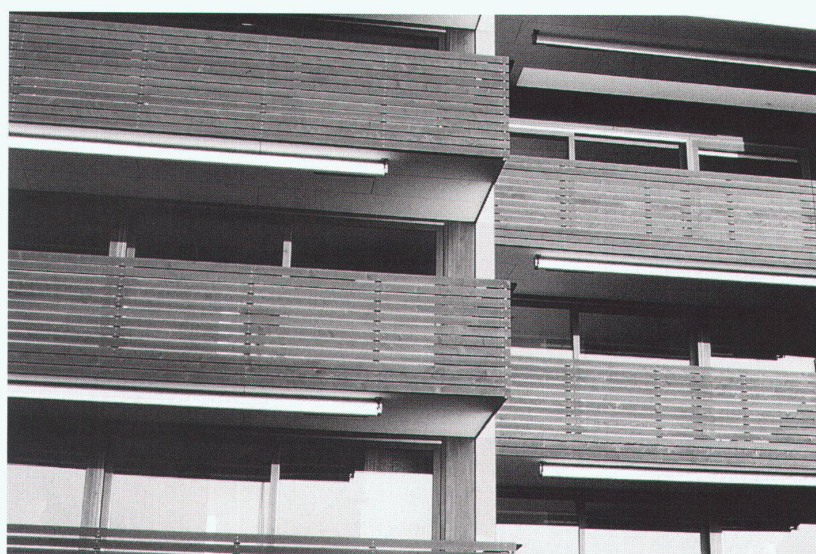
**Details Balkonschicht**  
 ■ Détails de la zone des balcons  
 ■ Details of balcony layer
