# Le bas-marais de Pratchie ne doit pas mourir

Autor(en): **Bassin, Philippe / Egger, Jean-Pierre**

Zeitschrift: **Actes de la Société jurassienne d'émulation**

Band (Jahr): **115 (2012)**

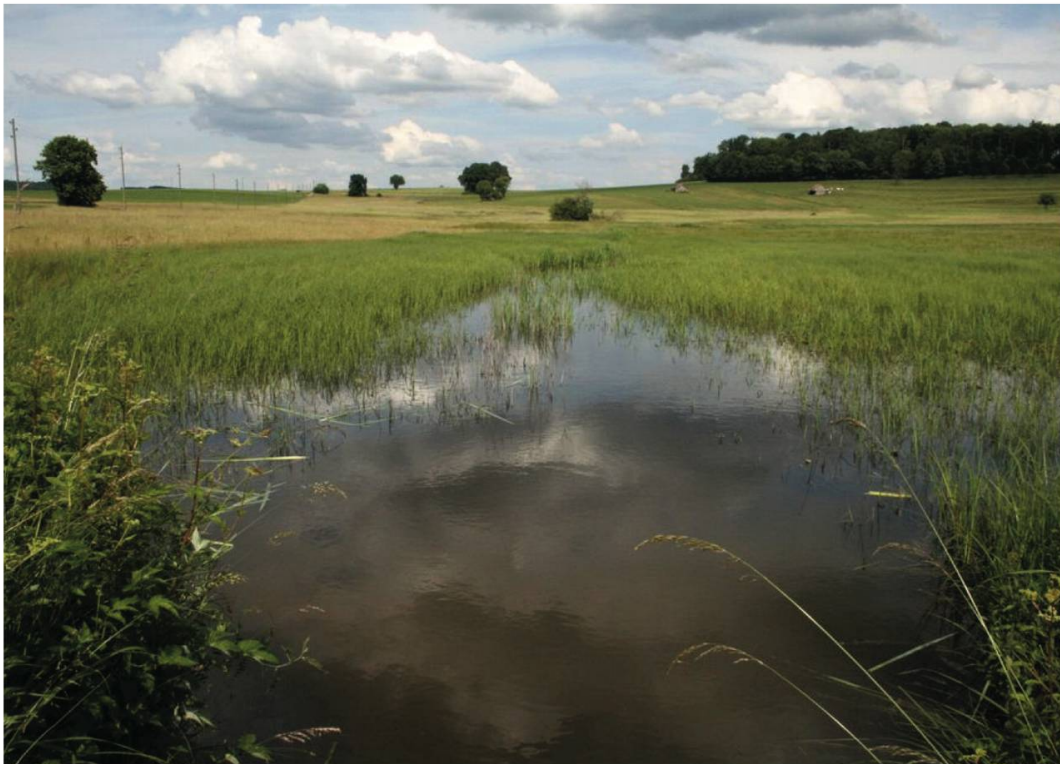
Fig. 1 : Une partie du bassin versant du marais de Pratchie, dont la ligne crête culmine à 476 m. Le marais se situe à une altitude de 428 à 432 m. (Photo : Philippe Bassin, le 22 août 2010)

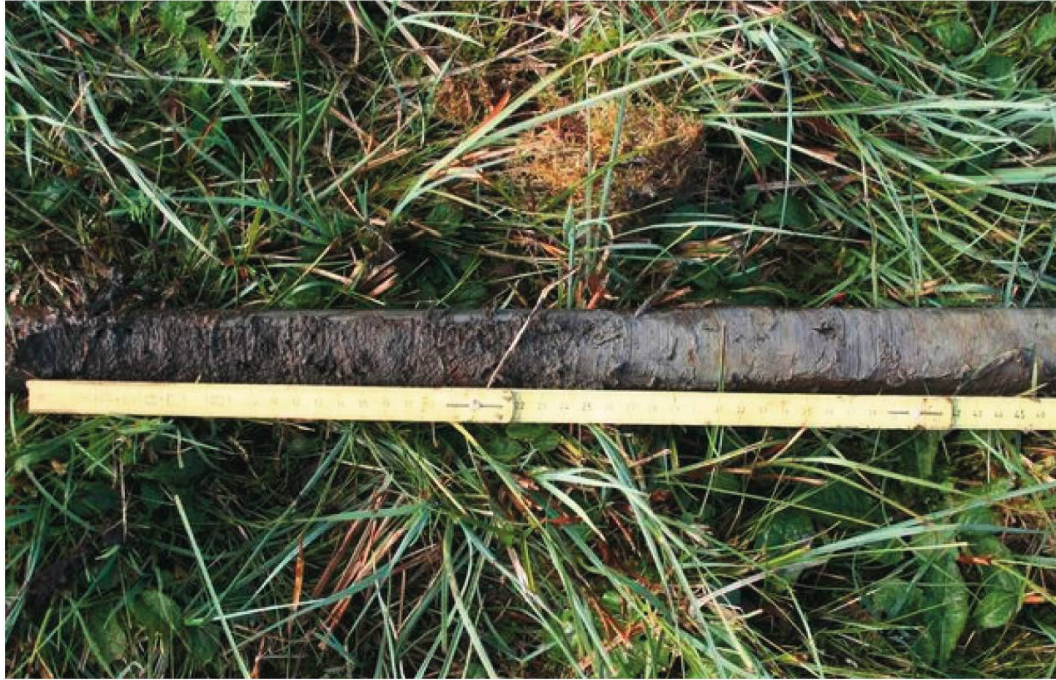
Fig. 2 : Un carottage prélevé le 3 novembre 2006 montre bien le caractère réduit donc hydromorphe des sols situés dans la zone du marais, à gauche de l'image, l'horizon A tourbeux sur environ 10 cm, à droite l'horizon B riche en limons et argiles. (Photo: Philippe Bassin)

Avant l'intervention humaine, la présence sur le site d'une forêt typique des terrains humides (aulnaie) est l'hypothèse la plus probable. Vraisemblablement, le site a été défriché durant le Moyen Age. Le passage d'un milieu forestier à un milieu exploité par l'agriculture provoque une diminution de l'évapotranspiration et induit ainsi une humidification progressive du site. Le milieu devient asphyxiant, ce qui entraîne une décomposition partielle de la matière organique non exportée. Le bas-marais est maintenu ouvert, mais son utilisation agricole semble rester extensive et/ou temporaire. Ainsi, nous pouvons, aujourd'hui encore, noter dans la stratigraphie de détail (fig. 2) une fine couche d'horizon humifère<sup>5</sup>. Lors d'années sèches, cette dépression humide a vraisemblablement servi de réservoir de fourrages grossiers. Signe de déprises agricoles temporaires ou de pâtures très extensives, nous pouvons imaginer le début du lent développement d'une «tourbière» durant plusieurs dizaines d'années. Cependant, l'épaisseur de l'horizon tourbeux reste faible et, d'après nos observations, n'excède pas 25 cm (fig. 2).

En périphérie du marais, seules deux parcelles, propriétés de la FMD, (une, située entre le chemin planifié et la forêt de la Vouivre, l'autre localisée dans le bas du vallon) n'ont pas connu de labours depuis une vingtaine d'années. Elles présentent un profil de sol classique de prairie permanente à tendance hydromorphe, caractérisé par un horizon supérieur A peu profond et perméable sur environ 20 cm, puis par un horizon B riche en limon et en argile, donc relativement imperméable. Sa couleur grise dénote qu'il est saturé en eau. Une structure grumeleuse est constatée dans l'horizon supérieur (fig. 2).

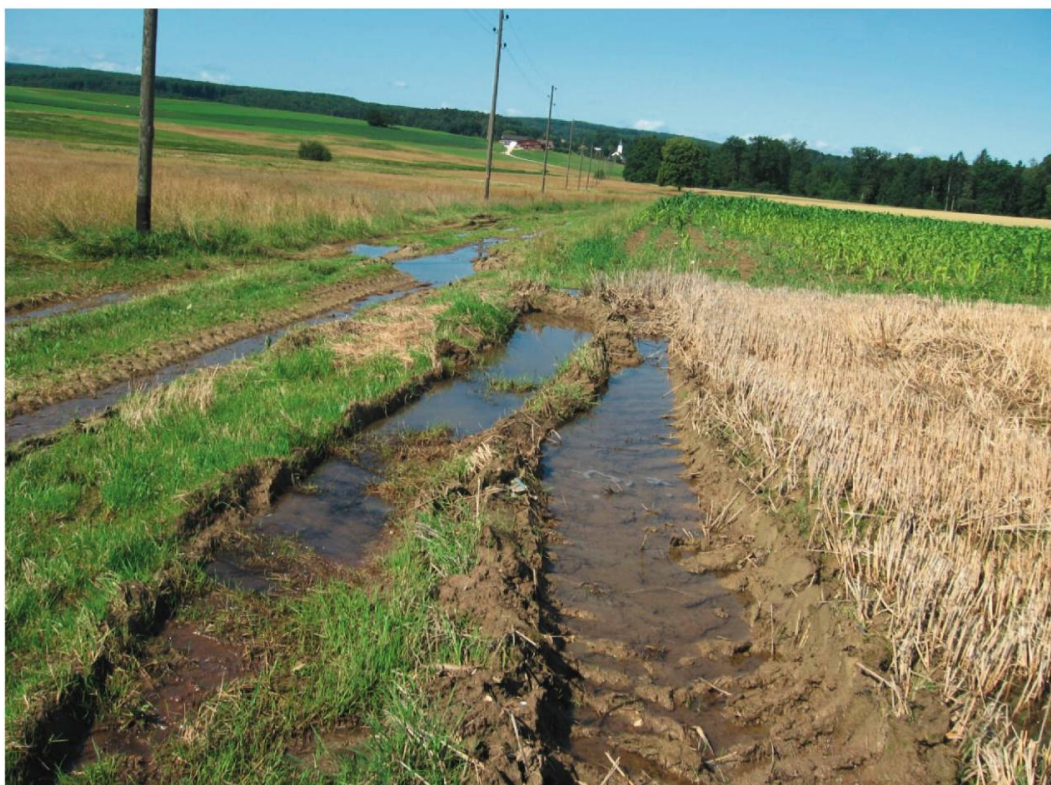
Fig. 3 : Le tassement du sol le déstructure ; les ornières canalisent l'eau ; la zone tampon ne peut plus jouer son rôle d'assainissement. (Photo : Jean-Pierre Egger, le 7 juillet 2012)

A Damphreux, les voies de communication entre les villages évitent en général les bas-fonds humides. C'est pareil à Cœuve ou à Bonfol, et ceci jusqu'à la fin du XIX<sup>e</sup> siècle. De la fin du XIX<sup>e</sup> et durant tout le XX<sup>e</sup> siècle, les agriculteurs locaux auront le souci constant de maîtriser l'humidité excédentaire des terres par des opérations répétées de drainage. Ici, le résultat de ces efforts restera assez limité. La présence de nombreuses loges, côté sud-est de Pratchie, atteste de la vocation pastorale du site jusqu'en 1998. Les pâtures protègent mieux les sols hydromorphes pentus contre l'érosion que les cultures. Dès septembre 1998, avec la nouvelle attribution des terres dans le cadre des améliorations foncières de Damphreux, de grandes surfaces de pâturage et de prairies du bassin versant sont transformées en terres ouvertes avec des conséquences très néfastes pour le bas-marais : sédimentation de particules fines, eutrophisation, apport de produits phytosanitaires, tassement des sols (fig. 3).

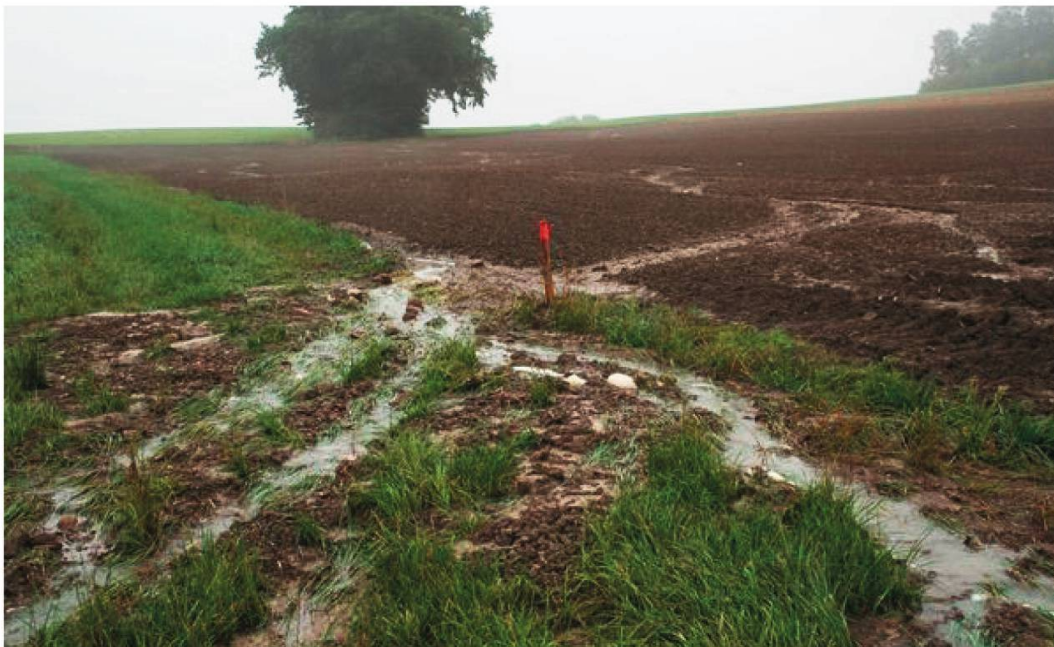
Fig. 4 : Erosion observée le 10 octobre 2012 à Pratchie, après un épisode pluvieux de quarante-deux heures pendant lequel environ 55 mm de pluie ont battu le terrain et arraché, sur la parcelle labourée, plus de 20 m<sup>3</sup> de terre. (Photo : Philippe Bassin)

mais également d'autres céréales peu à l'aise sur des terrains humides. De plus, ces cultures induisent un travail du sol favorisant l'érosion comme le labour profond, pratiqué dans le sens de la plus grande pente et de très nombreux passages avec de lourdes machines provoquant aussi le tassement des horizons superficiels (fig. 3). Au final, toutes ces pratiques se conjuguent pour déstructurer le sol et favoriser les effets de battance<sup>b</sup> et finalement provoquer l'érosion (fig. 4). Cette dernière conduit à une sédimentation lente et inexorable dans les parties basses qui étouffe le bas-marais.
