Zeitschrift: **AlpTransit in Ticino**

Comparto di Bodio

Il tunnel si restringe?

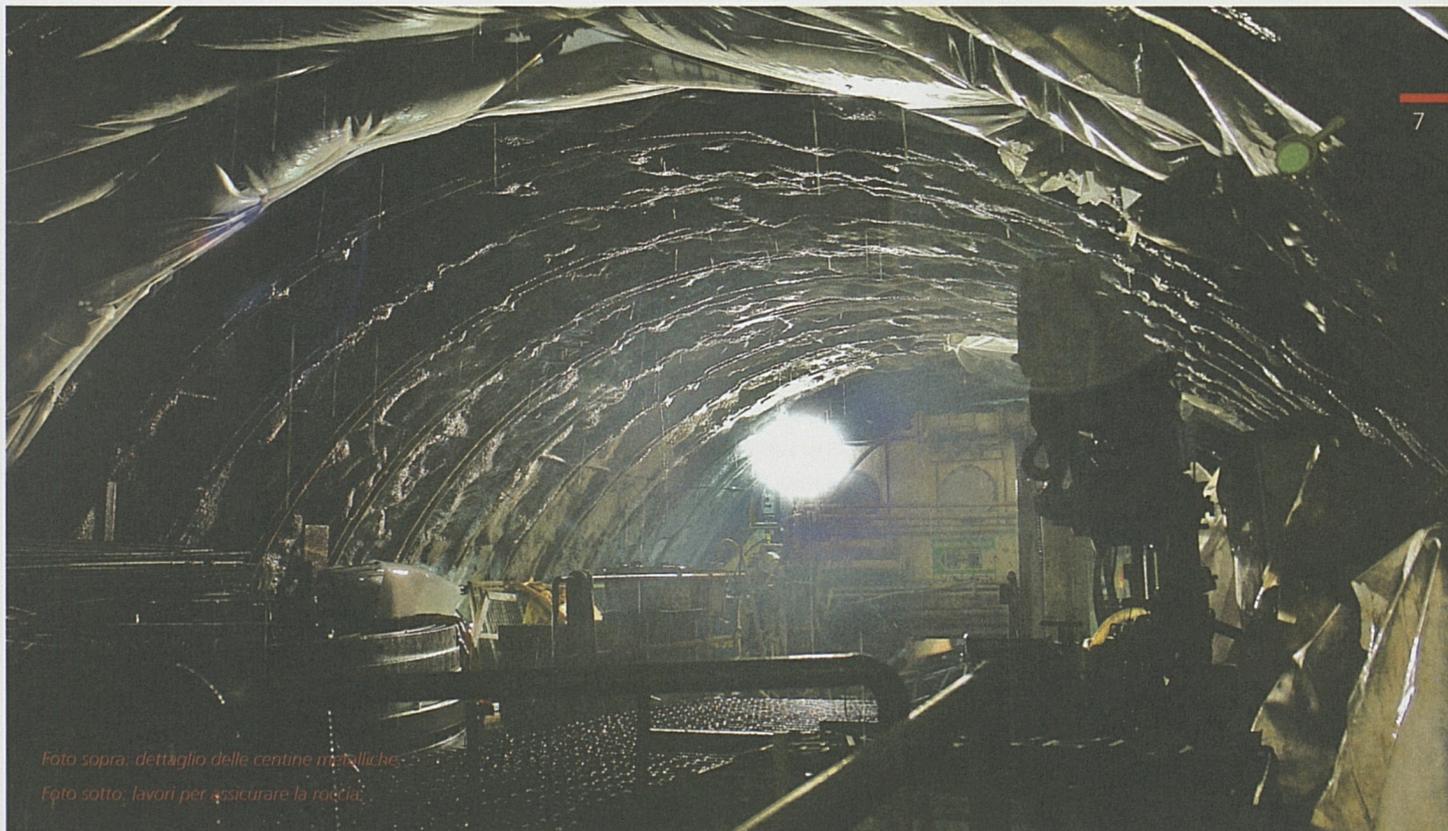
Foto sopra: dettaglio delle centine metalliche.

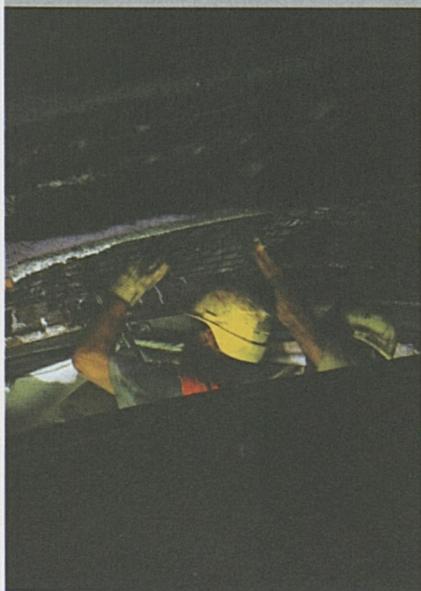
Foto sotto: lavori per assicurare la roccia.

E' risaputo che la tratta fra Bodio e Faido della Galleria di base del San Gottardo presenta delle zone di roccia particolarmente problematica (detta in gergo "disturbata"). Entrambe le frese le hanno incontrate nel loro viaggio, prima di arrivare alla stazione multifunzionale. Prima di giungere in territorio di Faido, su una lunghezza di circa 1 km, in diversi piccoli tratti, che sommati arrivano circa a 350 m (in ogni canna), si è riscontrato un fenomeno, per nulla eccezionale nella costruzione di gallerie, di deformazione dell'ammasso roccioso. In queste zone, il profilo scavato si è localmente deformato fino a 25 cm sul raggio.

Per questa ragione si sono resi necessari interventi di riprofilatura. Come detto, si tratta di zone molto limitate e le speculazioni lanciate riguardo la larghezza del profilo di scavo si sono dimostrate completamente infondate.
